# Barbra Rings veg 3 2407 ELVERUM

## Tilstandsrapport Eierskifte

Boligtype: Enebolig

Byggeår: 1983

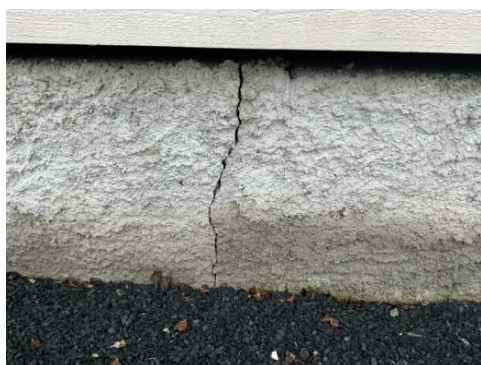
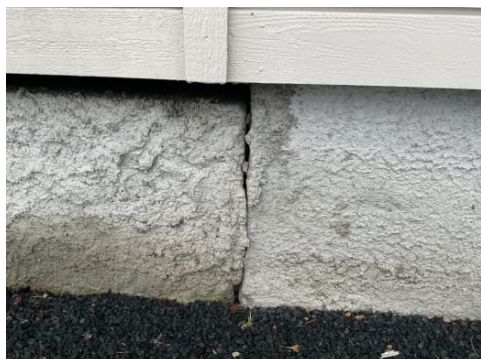
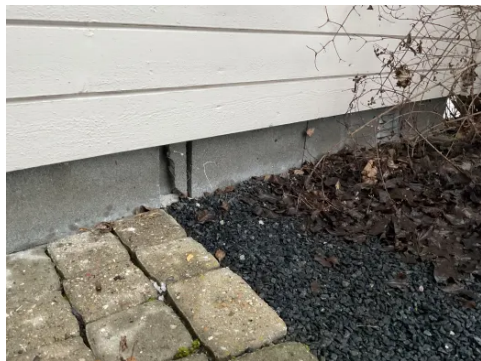
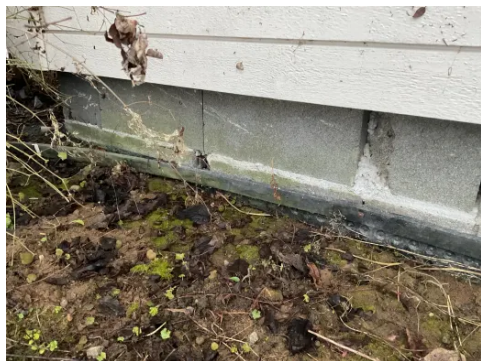
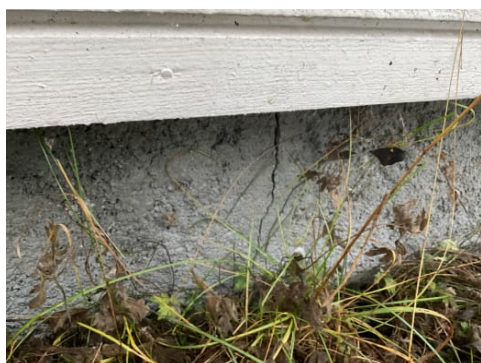
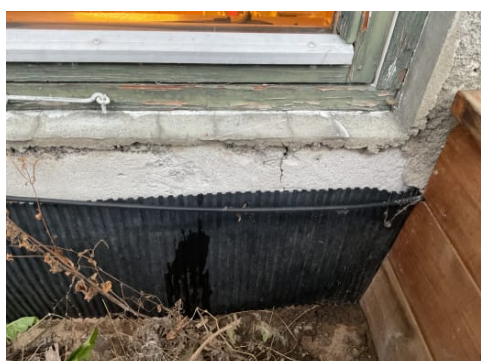
Sprekker i grunnmur/ringmur.

Det registreres riss/ sprekker i grunnmuren.

Det anbefales å foreta en gjenpussing av sprekker i grunnmur, slik at forholdet kan observeres over tid, med tanke på om dette er under utvikling eller er stabilt.

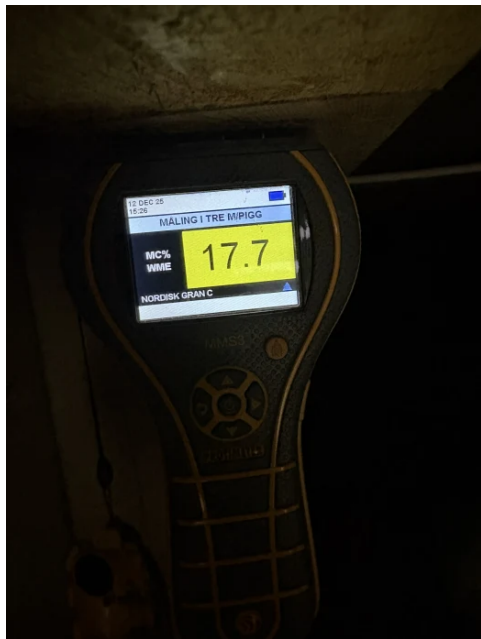
Fuktmåling i treverk.

Ved bruk av fuktmåler måles en luftfuktighet på 63,7 RF

Ved stikktakninger i bjelkelaget i krypkjeller måles et fukttinnhold på 17,6 vektprosent.

Målingen viser et fukttinnhold opp i mot faren for en skadeutvikling i form av sopp-/råteskader.

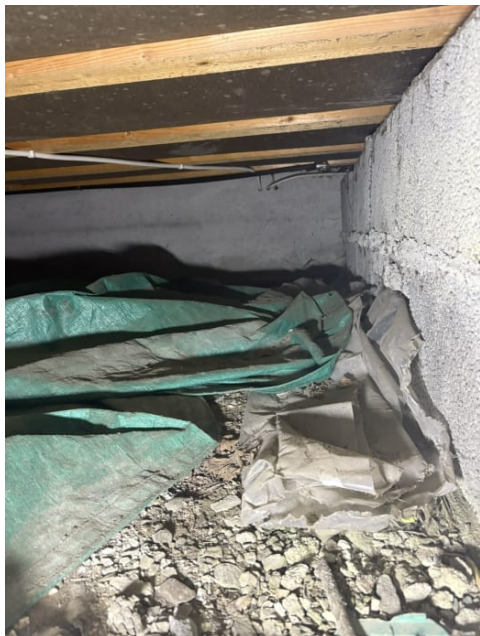
Manglende fuktsperre mot grunnen.

Det mangler delvis fuktsperre i form av plast på bakken i kryprommet.

Det anbefales å etablere plast mot grunn, for å redusere luftfuktigheten i rommet.

Tetting mellom ringmur og svill anbefales.

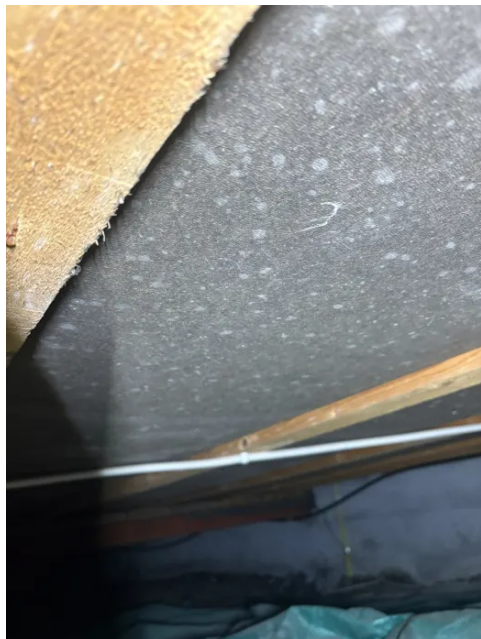
Svertesopp.

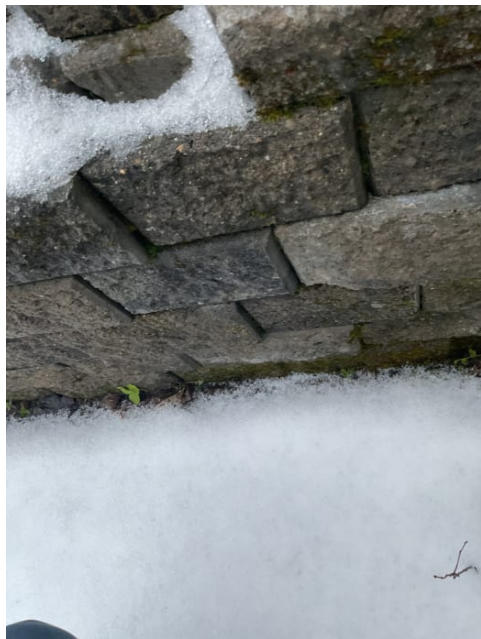
Skjevheter i støttemur.

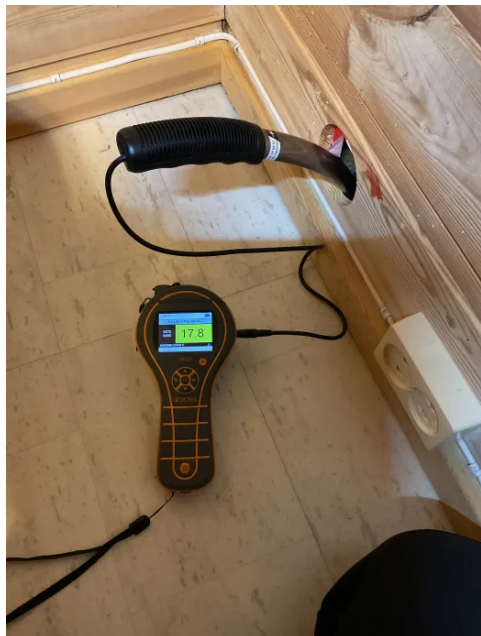
Fuktmåling i vegg mot terreng.

Ved fuktmåling i treverk i forbindelse med hulltaking, måles et fuktinnhold som er over faregrensen for utvikling av skader.

Påførede vegger mot terreng har feil byggemåte med bruk av plastfolie som dampsperre. Dette øker risikoen for magasinerings av fukt inne i konstruksjonen med påfølgende fare for en utvikling av skader.

Det påviste fuktnivå gir grunn til å overvåke konstruksjonen for å se utvikling over tid, og eventuelt foreta tiltak for å unngå fuktskader.

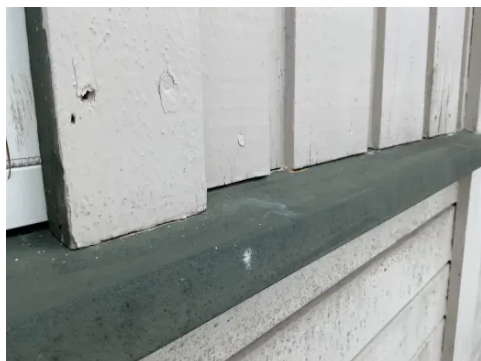
Panel ned til beslag.

Panel går ned til vannrett, panel som går ned til vannrett flate kan føre til fuktoppsug i treverket, med økt risiko for råteskader og redusert levetid på kledningen.

Nevnte avvik bør utbedres.

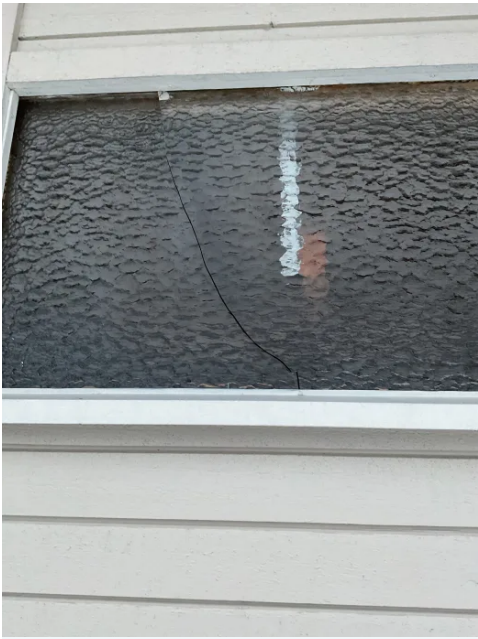
Det blir påvist sprekk i vindusglass i garasje vindu.

Sprekk i vindu på garasje.

Skade i vindu må utbedres.

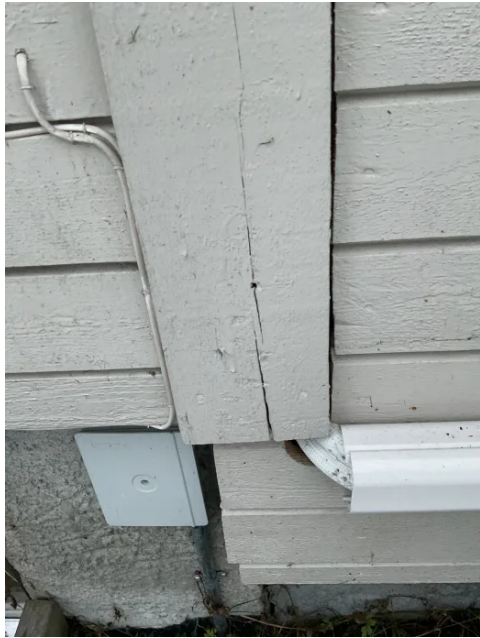
Det registreres sprekker i fasadene

Sprekk i panel.

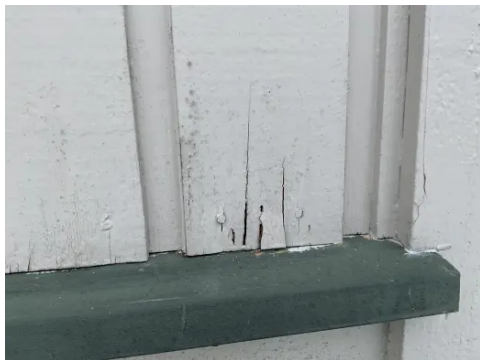
Det registreres stedvis råteskader i trekledning.

Råteskade.

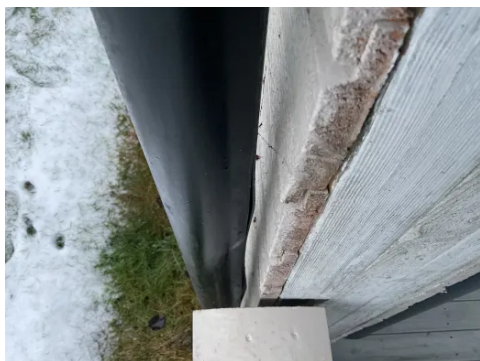
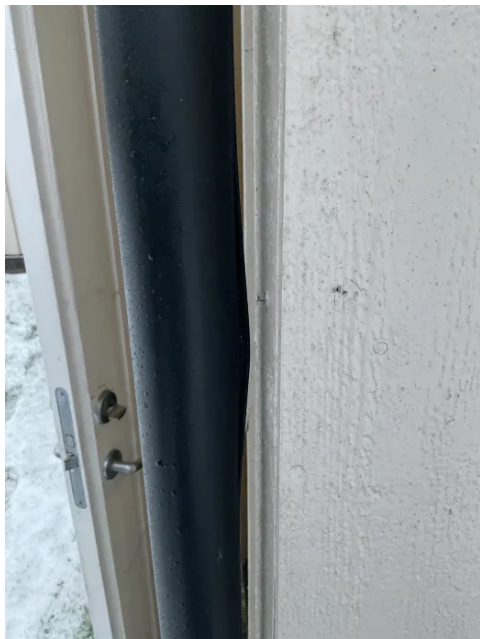
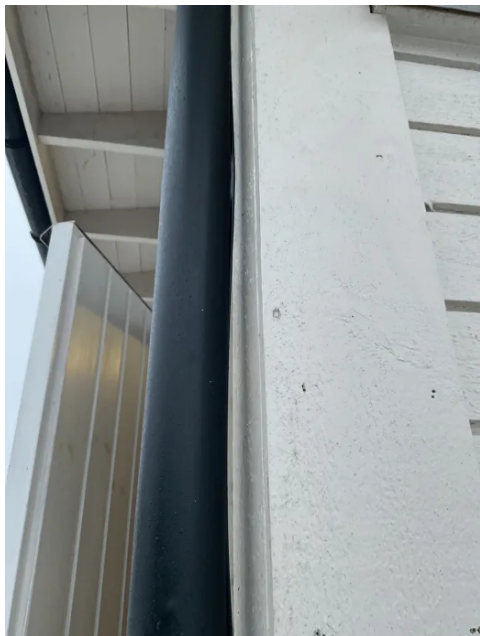
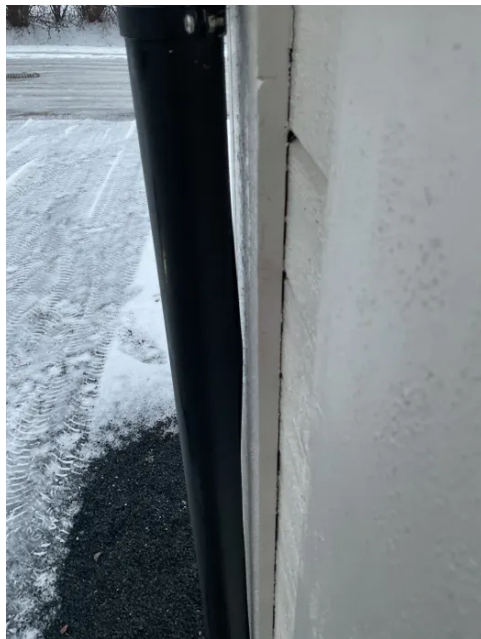
Frostspreng i nedløpsrør.

| Det ble registrert buling/skade i nedløpsrør som er et symptom på frostspreng. | |

| Utbedring av skader må påregnes. | |

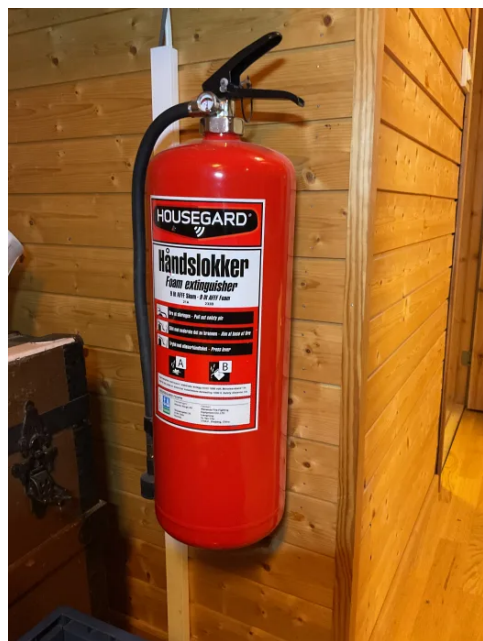
Brannslukkere er eldre en 10 år

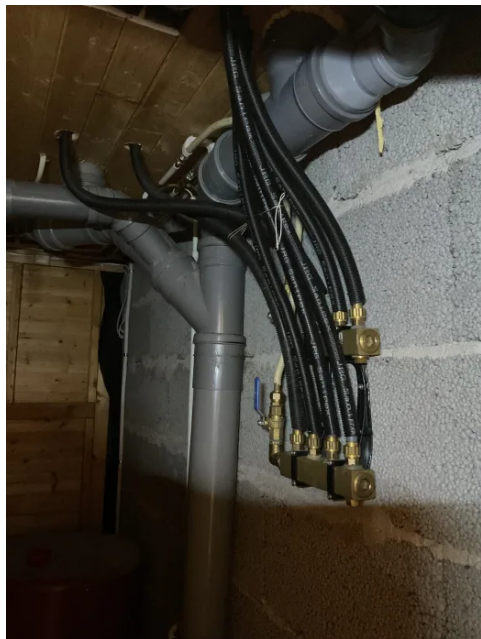
Deler av vannrør er fra byggeåret, og har nådd en alder hvor det vil være økt risiko for lekkasjer.

Rørstrekk som går langs yttervegg er utsatt for frost.

Vannrør.

På Vannrør fra byggeår kan det oppstå lekkasjer, anbefales at disse blir byttet

Vannrør må isoleres i kalde rom for å unngå frost og kondens.

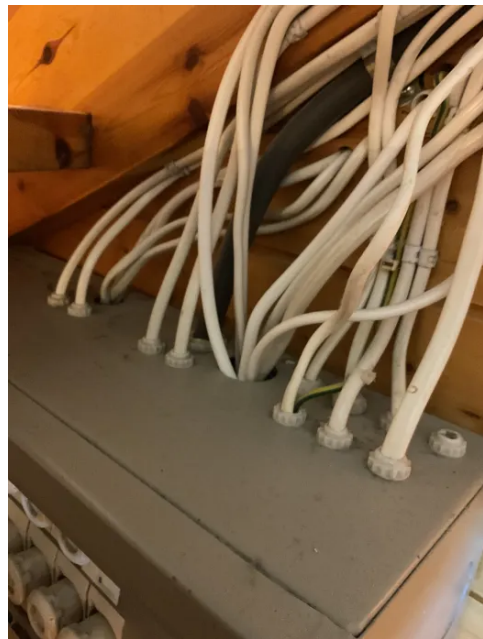
Utette gjennomføringer.

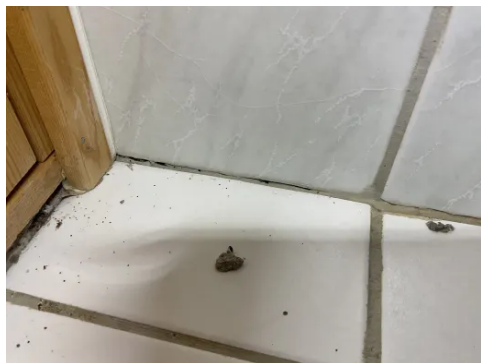
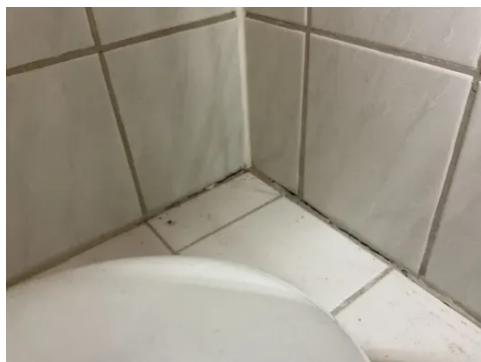
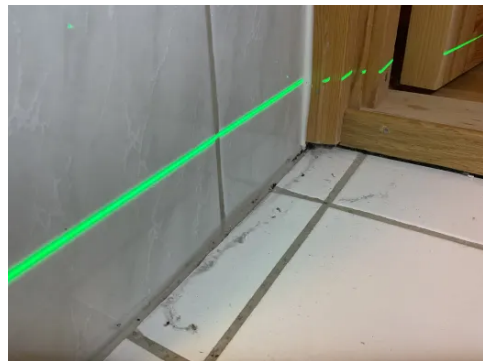
Sprekker i fug mellom gulv og vegg.

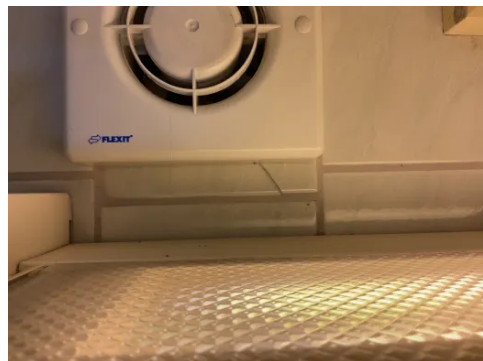
Sprekk i flis.

Enkelte flis er skadet / sprukket. Skadede fliser og svertesopp i silikon indikerer fuktpåvirkning og kan redusere overflatenes levetid samt gi økt vedlikeholdsbehov.

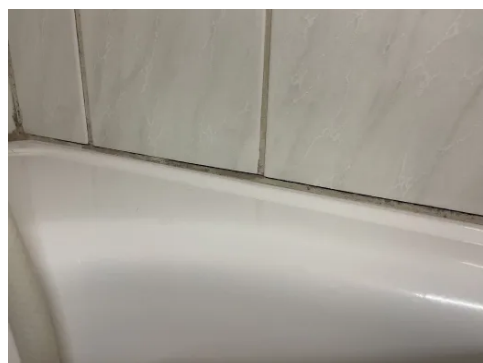
Sprekker i fug mellom badekar og vegg.

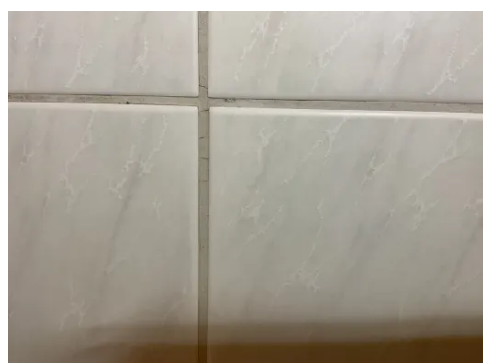
Sprekker i fuger på vegg.

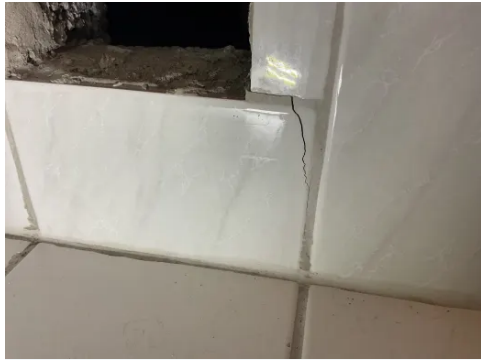
Det er ikke etablert sluk under innebygget badekar, ved en lekkasje under karet kan vann bli stående.

Sprekk i flis på innbygget badekar.

Lekkasjesikkring fra under badekar anbefales.

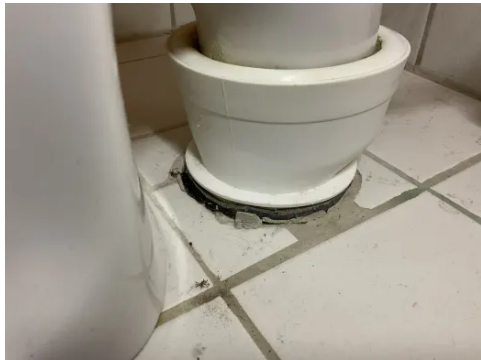
Manglende tetting gjennom gulv på wc.

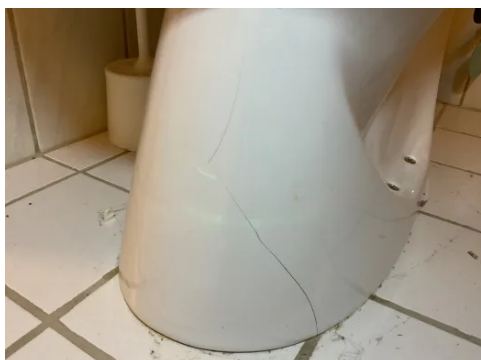
Sprekk i toalett.

Det registreres sprekk i klosettet.

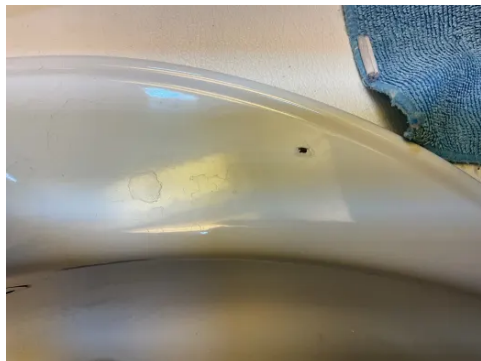
Det registreres en sprekk i servant.

Sprekk i servant.

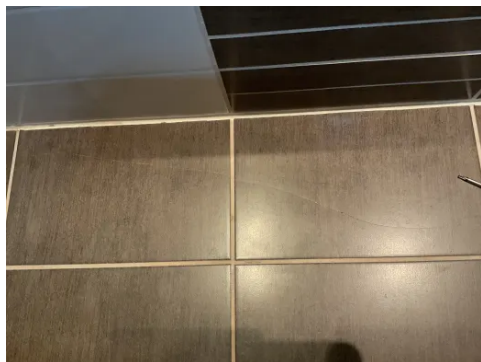
Sprekk i flisgulv.

Enkelte flis er skadet / sprukket.

Skadet flis bør byttes.

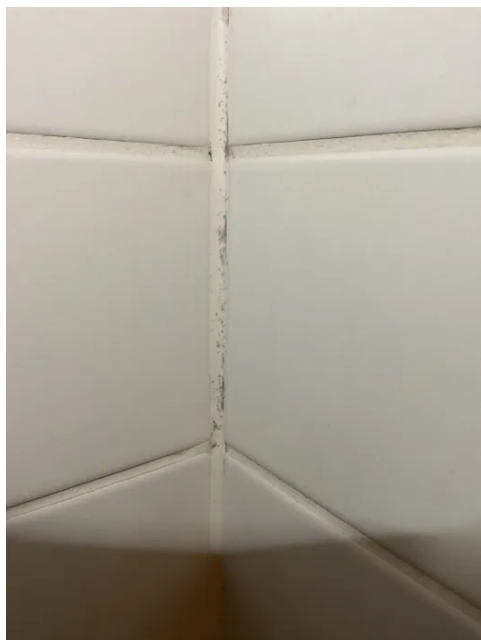
Svertesopp i dusj.

Skadede fliser og svertesopp i silikon indikerer fuktpåvirkning og kan redusere overflatenes levetid samt gi økt vedlikeholdsbehov.

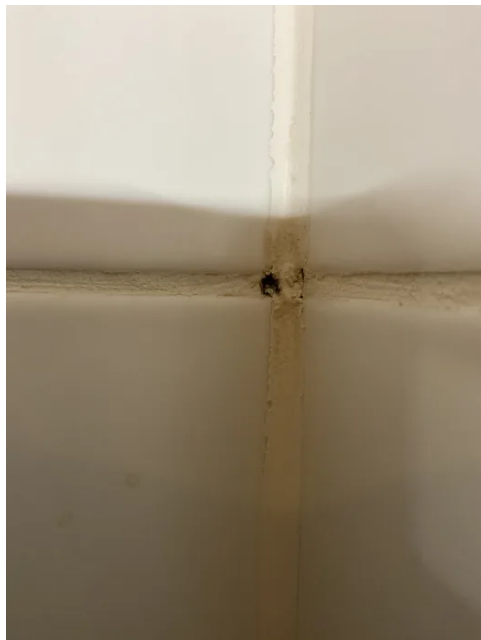
Hull i fuger ved badekar.

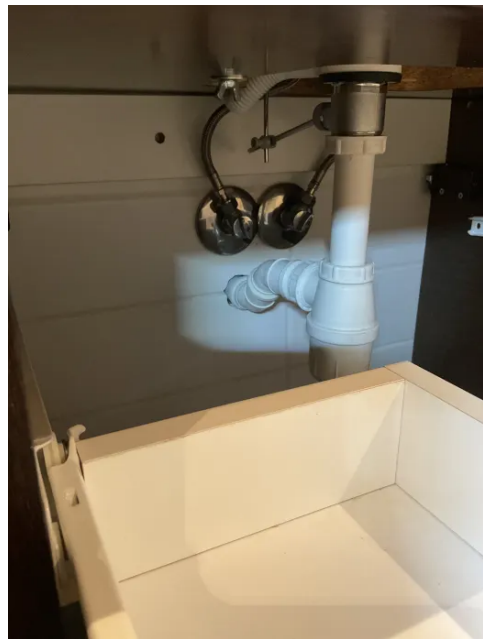
Manglende tetting rundt gjennomføring i vegg.

Løsningen/utførelsen rundt rørgjennomføringer gir fare for fukt inn i konstruksjoner. Lokal utbedring må vurderes.

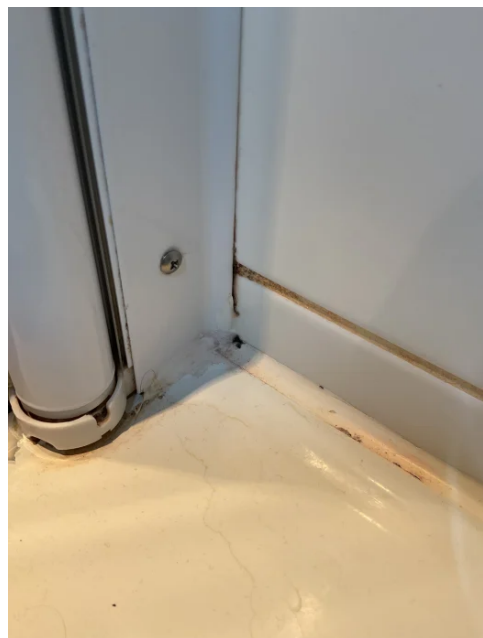
Svertesopp.

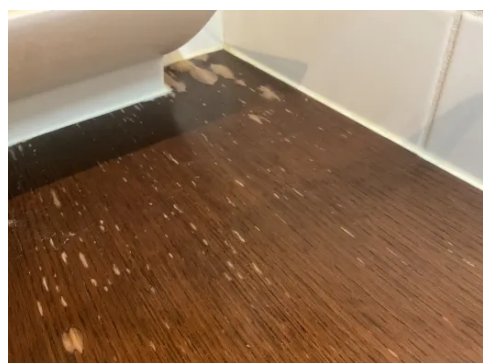
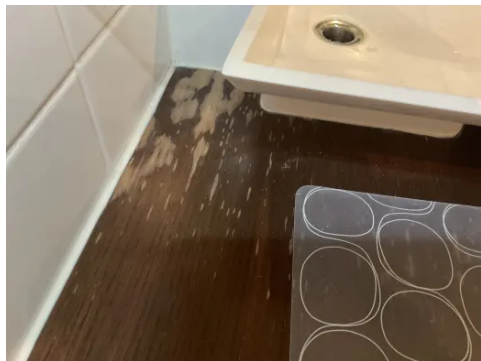
Fuktskader på innredning.

Det er fuktskader pga vannsøl, på baderoms innredningen.

Fuktskade i servant bør utbedres.

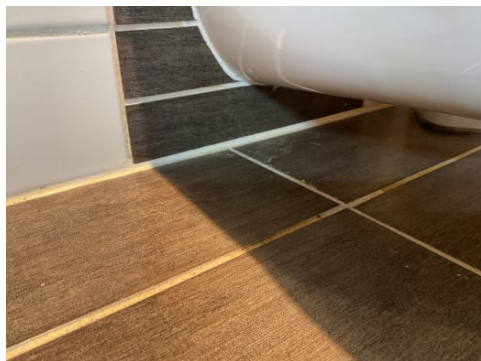
Det er ikke etablert noen dreinsåpning for synliggjøring av eventuell lekkasje fra innebygget sistene, og det er ikke framlagt noen dokumentasjon på annen godkjent løsning.

Manglende lekkasjesikkring på wc

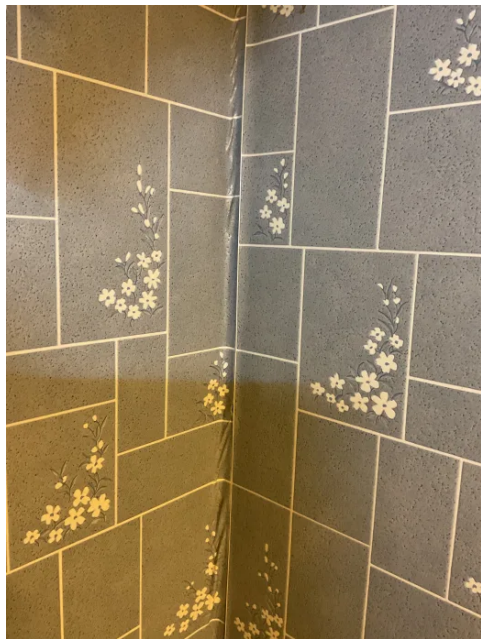
Ødelagt tappet på vegg

| Lokal utbedring ved terskel anbefales, så lekkasjevann ikke kan renne ut i tilstøtende konstruksjon.<br>Utdkifting av tapet på vegger anbefales. | |

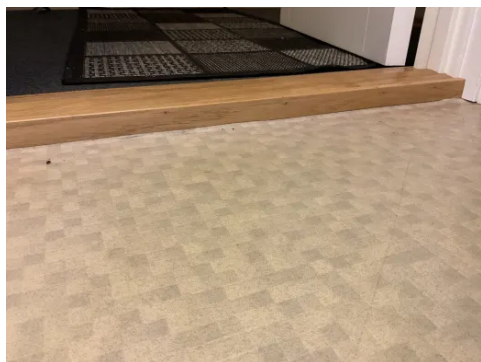
| Manglende fall til sluk medfører at lekkasjevann ikke ledes bort, noe som øker risikoen for fuktskader i gulv- og veggkonstruksjoner | |

Manglende fall og lekkasjesikkring.

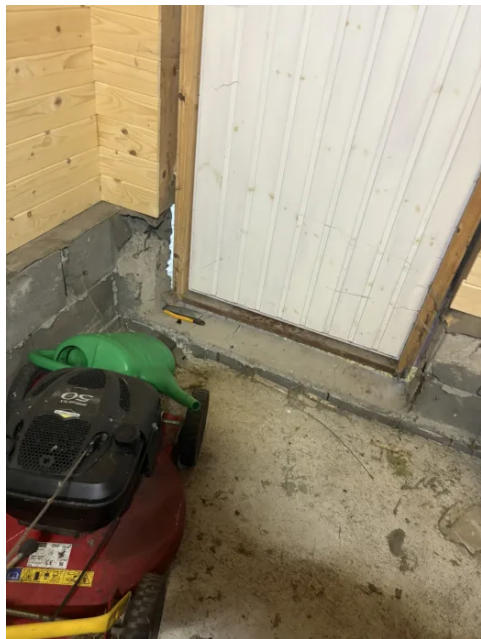
Gulvet har sprekker.  
Det er ikke foretatt tetting til garasje for skadedyr.

Manglende tetting.

Tetting mot skadedyr anbefales.

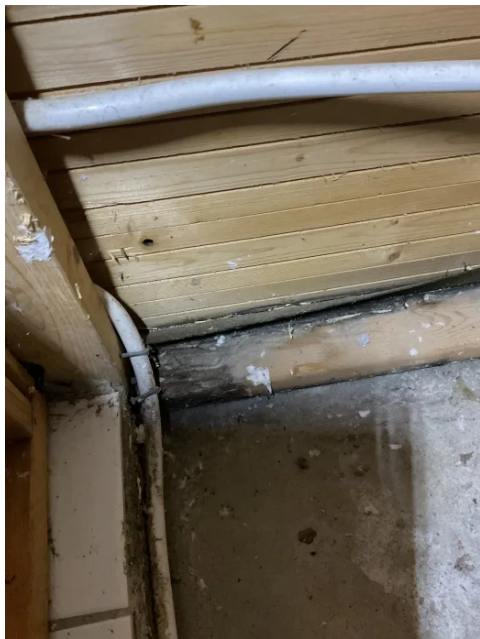
Tidligere fuktskade.
