# Tilstandsrapport

Enebolig

Litlåsen 16, 8610 MO I RANA

# gnr. 22, bnr. 4, fnr. 122

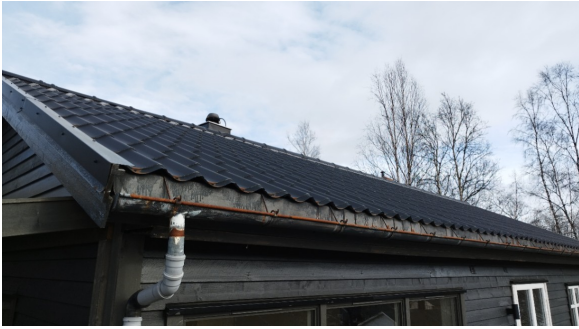
Takplatene har rustdannelse i nedre del og i skjøter.  
Bungel i enkelte takplater.

- Tidspunkt for utskiftning av takteking nærmer seg.
- Tidspunkt for utskiftning av undertak nærmer seg.
- Når takteking og undertak begynner å bli gamle, øker risikoen for lekkasjer, noe som kan føre til omfattende og kostbare reparasjoner av underliggende konstruksjoner dersom en ikke foretar tiltak på konstruksjonene før dette oppstår.

Takplatene bør kontrolleres nærmere og eventuelt utbedres eller skiftes ut for å hindre videre rustdannelse og potensiell lekkasje. Bungel i takplatene kan føre til redusert tetthet og økt risiko for vanninntrenging, og bør utbedres for å unngå skader på underliggende konstruksjoner.

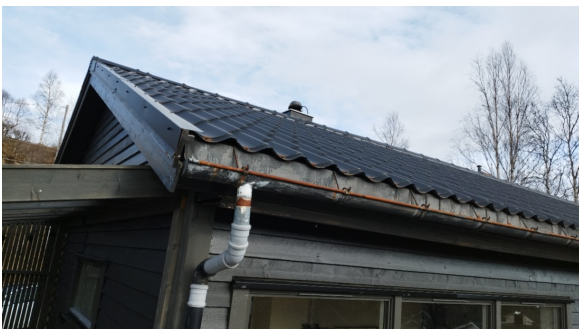
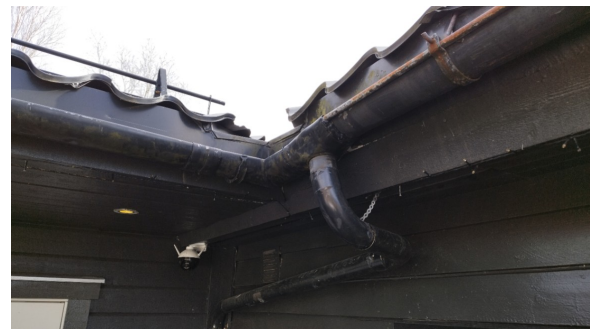
## 📍 TG 2 Nedløp og beslag

Rustdannelser på takrenner og nedløp.  
Bungel på takrenne ved inngangspartiet.

Rustdannelser og bungel på takrenner og nedløp bør utbedres for å sikre god vannavledning og forhindre lekkasjer eller følgeskader på bygningen.

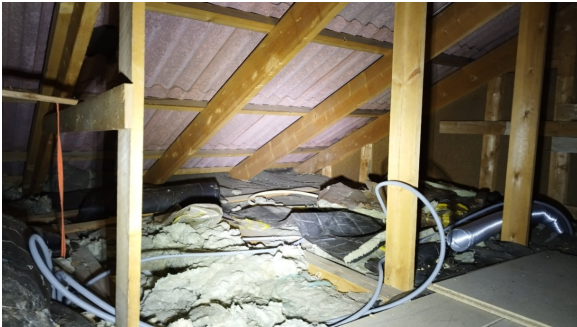
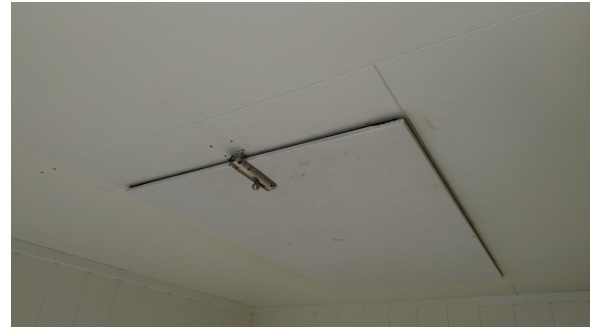
## TG.2 Takkonstruksjon/Loft

Saltak takkonstruksjon av tre.  
Undertak av eldre eternittplater.  
Adkomst til kaldloftet via luke i himling på soverommet i 1. Etasje.  
Det ble fuktmålt i takkonstruksjonen ved befarings, og det ble ikke registrert forhøyede fuktverdier.

Manglende utbedring kan føre til kondens, fuktskader og redusert energieffektivitet i takkonstruksjonen.  
Selger opplyser at luftehatten, lufting av avløpet og avtrekkskanalen vil bli utbedret før salg/ eierskifte.

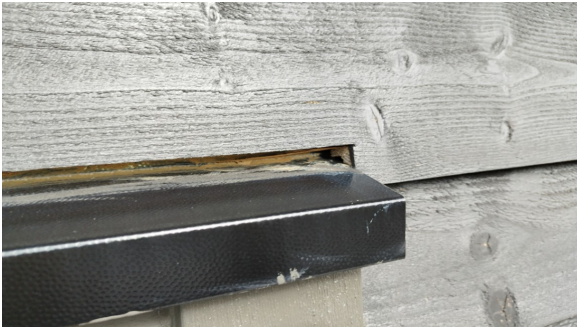
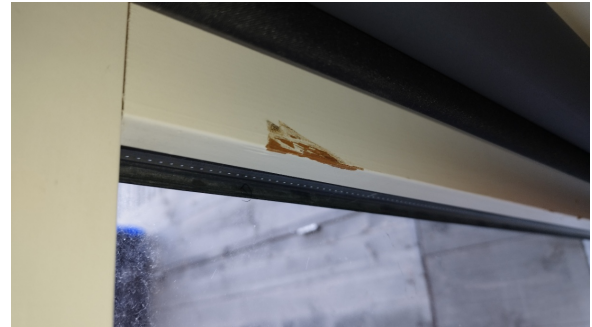
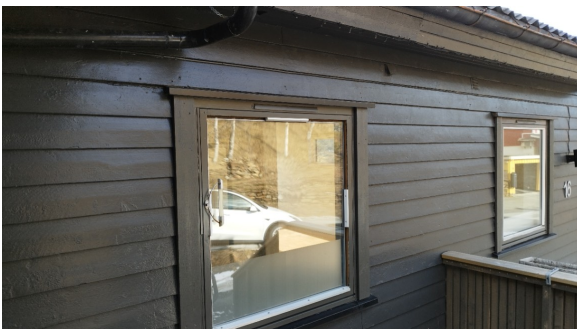
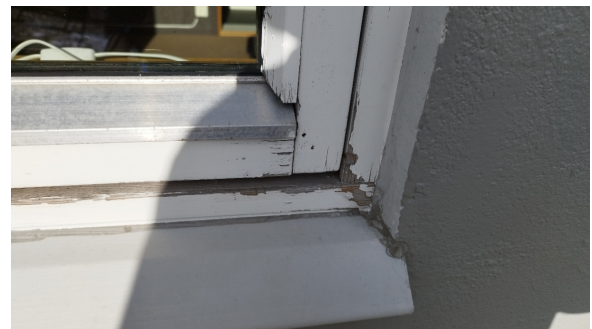
- Det er påvist avvik rundt innsetningsdetaljer.

Fukt kan trenge inn i treverket og føre til råteskader over tid, særlig ved hyppig nedbør.

Vedvarende fuktbelastning kan svekke karmen og føre til deformasjon eller luftlekkasjer.

- Det bør gjøres tiltak for å lukke avviket.

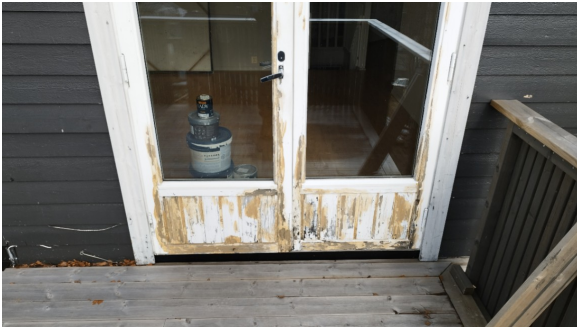
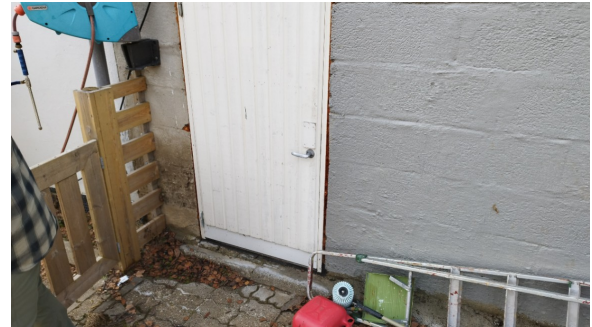
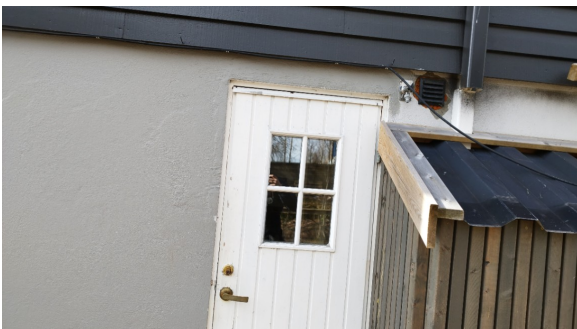
## TG.2 Dører

- Det er påvist avvik rundt innsetningsdetaljer.
- Karmene i dører er værslitte utvendig og det er sprekker i treverket.

Fukt kan trenge inn i treverket og føre til råteskader over tid, særlig ved hyppig nedbør.  
Vedvarende fuktbelastning kan svekke karmen og føre til deformasjon eller luftlekkasjer.  
Svekket beskyttelse gir redusert levetid på døren og kan føre til behov for tidlig utskifting.

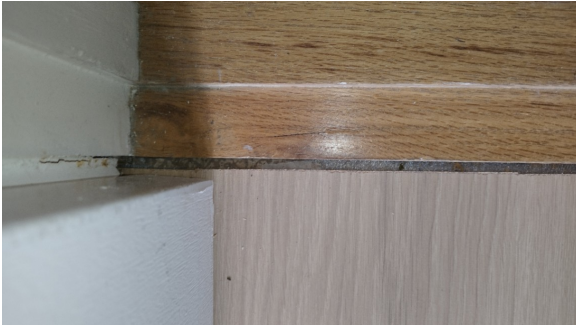
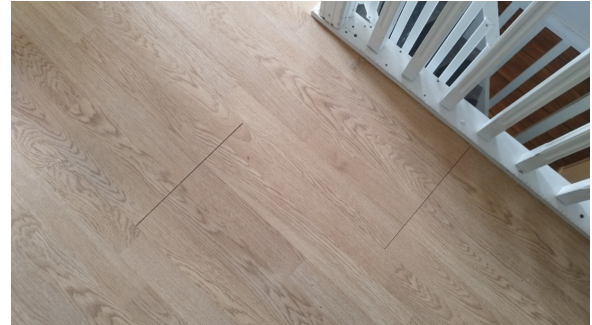
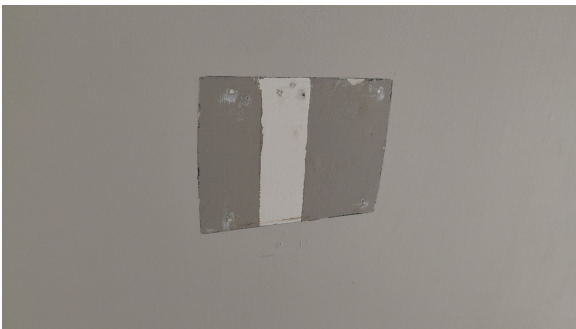
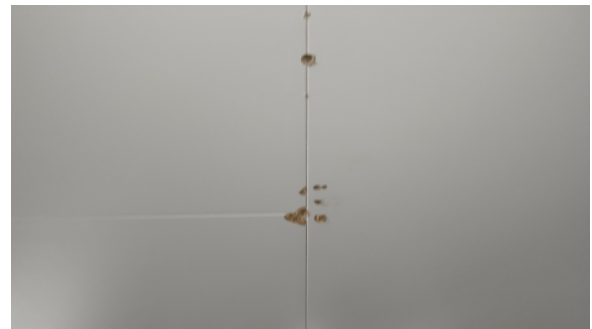
## TG.2 Overflater

Fuktsvell og enkelte glipper i laminatskjøtene i 1.etasje.

Boligen fungerer med avvikene, men enkelte oppgraderinger og utbedringer bør vurderes.

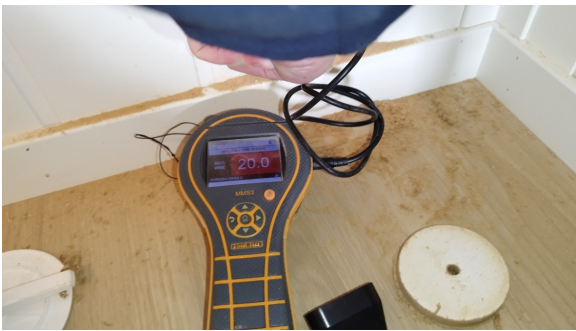
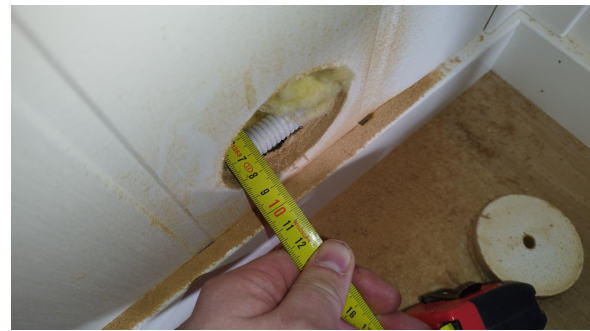
## Rom Under Terreng

- Det er gjennom hulltaking påvist høyt fuktnivå inne i trekonstruksjonen i hulltakingen, men ikke påvist fuktskader i dette området. Høy luftfuktighet kan over tid føre til muggvekst eller sverting av materialer. Samtidig kan materialer og konstruksjoner bli ødelagt.

Det ble målt forhøyede fuktverdier i bunnsvillen bak panelplatene. Måleresultat 20 vekt%.

Forhøyede fuktverdier kan føre til råte og muggdannelse i svillen, noe som kan svekke veggens struktur og isolasjonsegenskaper. Det anbefales at området inspiseres videre for å vurdere om fuktinntrengningen er begrenset eller om det er behov for utbedring. Eventuell skadet svill bør byttes ut, og det bør vurderes å forbedre fuktsperrer eller drenering rundt bygningen for å hindre ytterligere fuktinntrengning.

- Det påviste fuktnivå gir grunn til å overvåke konstruksjonen jevnlig for å se utvikling over tid, og eventuelt foreta tiltak for å unngå fuktskader.

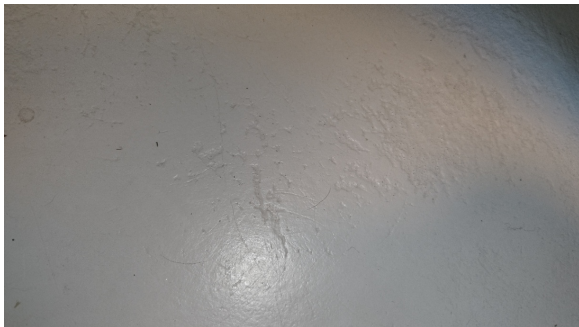
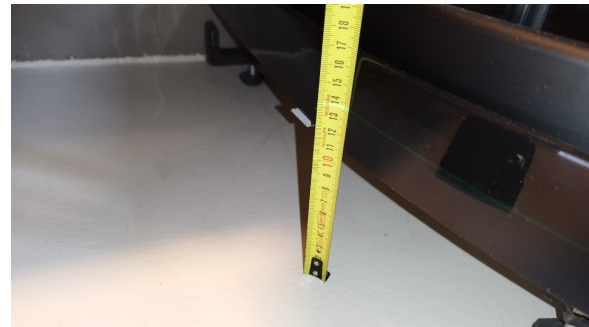
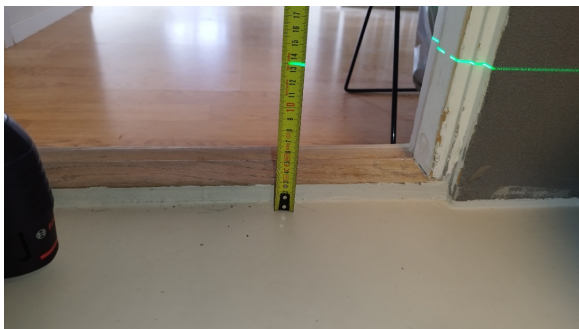
- Det er påvist at høydeforskjell fra topp slukrist til gulv/synlig topp membran ved dørterskel er mindre enn 25 mm.
- Det er påvist avvik i fallforhold til sluk i forhold til krav i forskrift på byggetidspunktet.

Mindre sprekker og lokale ujevnheter i gulvet.

- Et bad med manglende/reduert fall til sluk blir mindre funksjonelt og sikkert for brukeren. Dette kan medføre stående vann på gulvet, vann som ikke ledes effektivt til sluket, økt risiko for at vann renner ut av rommet og redusert sklisikkerhet på gulvet.

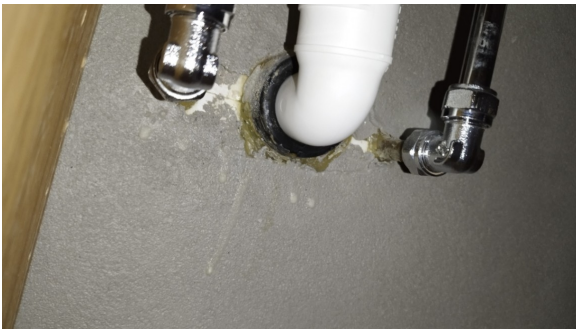
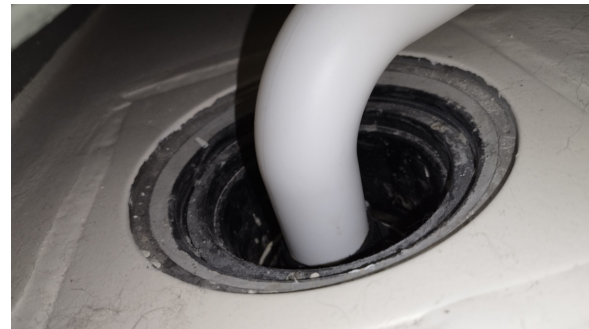
## TG2 Sluk, membran og tettesjikt

- Det er påvist mangelfull/feil utførelse rundt rørgjennomføringer e.l. som gir fare for fukt i konstruksjonen i våtsone.
- Mer enn halvparten av forventet brukstid er passert på slukløsningen.

Konsekvensen av mangelfull utførelse og aldrende løsninger er økt risiko for fuktskader i tilstøtende konstruksjoner.

Det bør gjennomføres utbedringer rundt rørgjennomføringer for å hindre fuktinntrengning i konstruksjonen.

Membran- og slukløsningen bør vurderes nærmere og eventuelt skiftes ut, da mer enn halvparten av forventet brukstid er passert.

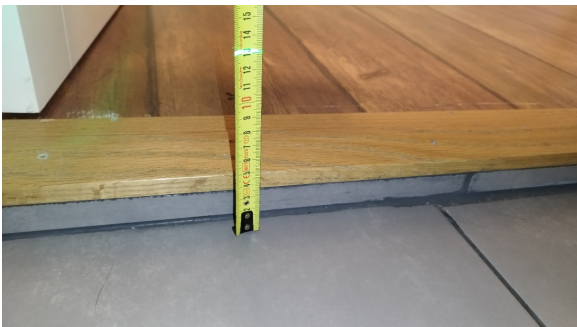
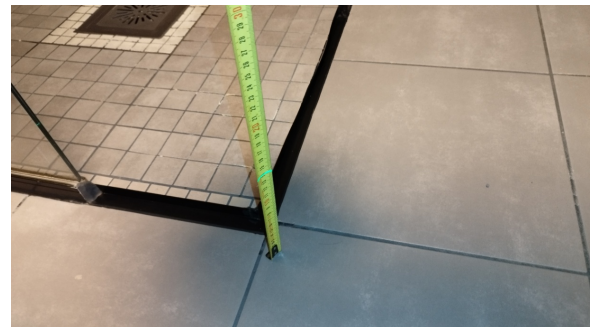
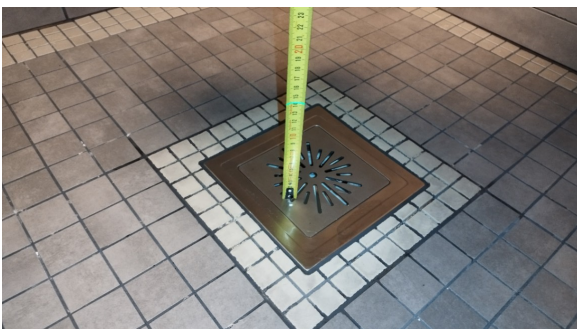
### 📍 TG 2 Overflater Gulv

- Det er påvist avvik i krav til høydeforskjell/fall-løsning på våtrommet.

- Til tross for avviket i fall/høydeforskjell til sluk, vil gulvet fortsatt kunne lede vann mot sluket, men med redusert effektivitet. Dette kan potensielt øke risikoen for vannansamling i enkelte områder av badet.

Vær oppmerksom ved bruk. For å få tilstandsgrad 0 eller 1 må gulvet bygges med riktig fall til sluk. Det vil imidlertid sjelden være økonomisk rasjonelt som et enkeltstående tiltak. Ved en eventuell renovering, påse at badet bygges med tilfredsstillende fall til sluk.

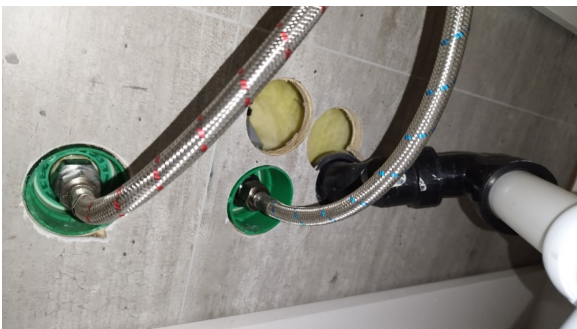
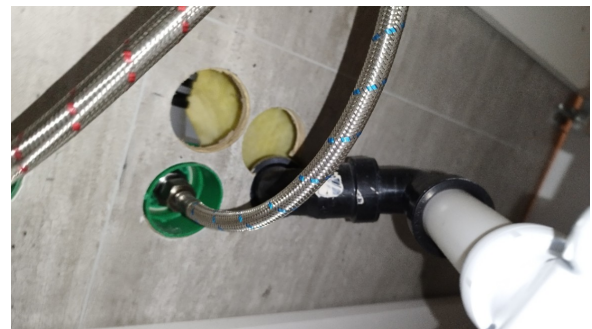
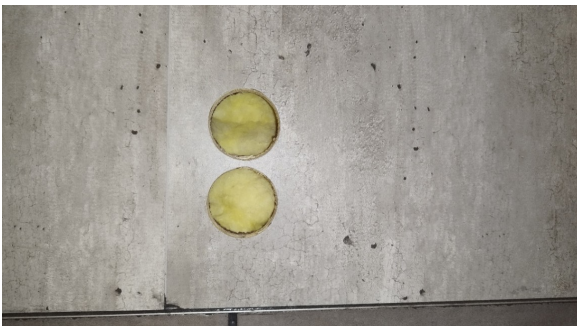
### 📍 TG 2 Sluk, membran og tettesjikt

- Det er påvist mangelfull/feil utførelse rundt rørgjennomføringer e.l. som gir fare for fukt i konstruksjonen i våtsone.

Konsekvensen av mangelfull tetting og hull i våtromsplater er økt risiko for fuktskader, råte og muggutvikling i underliggende konstruksjoner.

- Det må foretas utbedring for å unngå fuktskader i konstruksjonen.
- Det må foretas lokale tiltak for å utbedre tettheter på våtrommet.

Det bør utbedres rundt rørgjennomføringer og hull i våtromsplatene for å hindre fuktinntrengning i konstruksjonen.
