# Tilstandsrapport

Enebolig

Apenes gate 5 A, 1607 FREDRIKSTAD

Befaringsdato: 10.06.2025

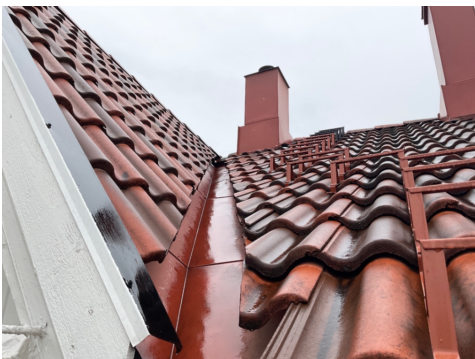
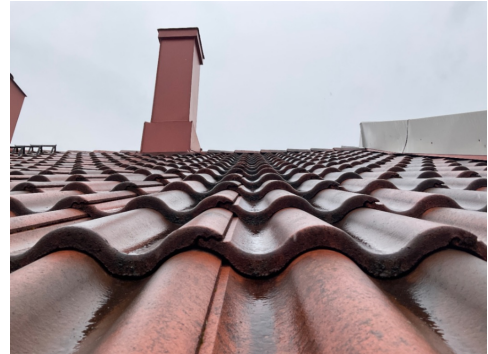
### ! TG 2 Taktekking

Taket er teknet med betong takstein fra antatt ca. 2006.

- Mer enn halvparten av forventet brukstid er passert på undertak.

- Tidspunkt for utskiftning av undertak nærmer seg.

Sees i sammenheng med vurderinger under "Takkonstruksjon/Loft".

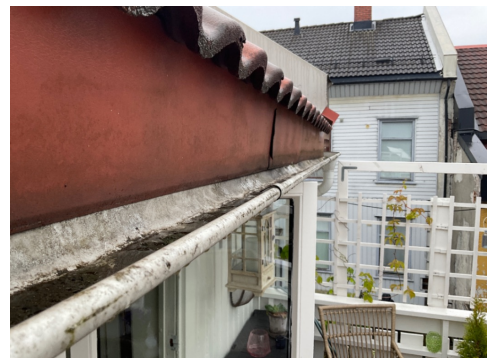
### ! TG 2 Nedløp og beslag

Takrenner og nedløp av plastbelagt stål.

- Det mangler snøfangere på hele eller deler av taket, men det var ikke krav om dette på byggemeldingstidspunktet.
- Mer enn halvparten av forventet brukstid er passert på renner/nedløp/beslag.

- Overvåk tilstanden jevnlig. For å få tilstandsgrad 0 eller 1 må beslag/renner/nedløp skiftes ut, men tidspunktet for når dette er nødvendig er vanskelig å si noe om.
- Det er ikke krav om utbedring av snøfangere opp til dagens krav.

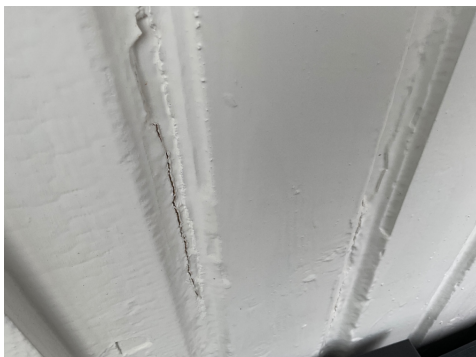
### ! TG 2 Veggkonstruksjon

Yttervegger i bindingsverk med stående og liggende kledning.

- Det er værslitt/oppsprukket trevirke/trepaneler.

- Lokal utbedring/utskiftning bør utføres.

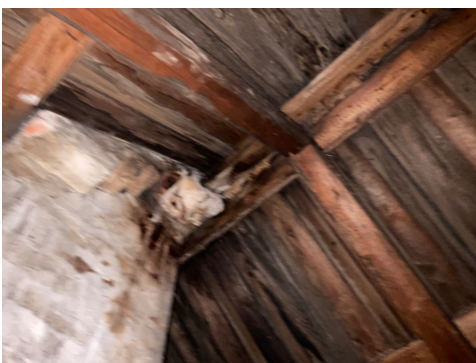
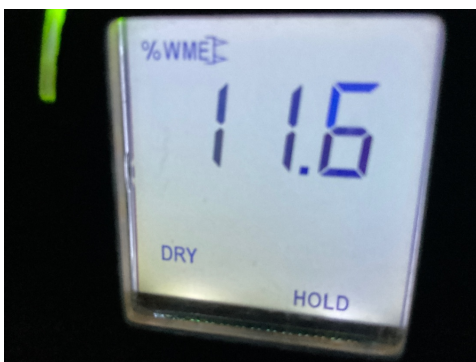
## ! TG 2 Takkonstruksjon/Loft

Saltakkonstruksjon.  
Undertak av rupanel.

- Undertaket er misfarget.

Relativt stort omfang av misfarging. Forholdet stammer antatt fra før nåværende tekking ble skiftet.  
Det måles tørre normale verdier på befaringsdagen.

Tilstanden må overvåkes, og sees i sammenheng med alder beskrevet under «Taktekking».

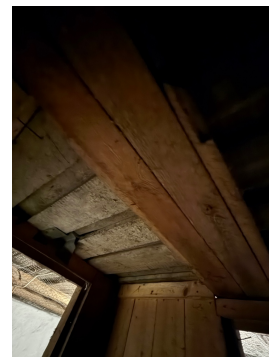
### TG 2 Etasjeskille/gulv mot grunn

- Det er målt høydeforskjell på mellom 15-30 mm gjennom hele rommet. Tilstandsgrad 2 gis med bakgrunn i standardens krav til godkjente måleavvik.
- Det er påvist andre avvik:

Stedvis noe knirk.

Det kan være symptomer på tidligere borebillet i etasjeskillere synlig fra ikke målbar kjeller.

- Andre tiltak:
- For å få tilstandsgrad 0 eller 1 må høydeforskjeller rettes opp. Det vil imidlertid sjelden være økonomisk rasjonelt som et enkeltstående tiltak i en bolig som dette. Dersom boligen en gang skal renoveres, kan man vurdere slike tiltak.

Ved en renovering bør det også sørges for å unngå knirk. Tilstanden i etasjeskillere må overvåkes.

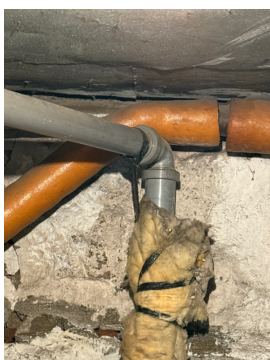
#### ! TG 2 Avløpsrør

Avløpsrør av plast.

- Det er ikke behov for utbedringstiltak siden anlegget fungerer i dag, men ut ifra alder kan skader plutselig oppstå på eldre anlegg.

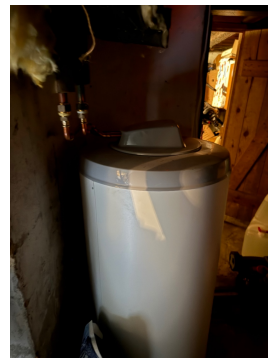
## TG 2 Varmtvannstank

Varmtvannsbereder på 200 liter fra nyere dato.  
Montert i ikke målbar kjeller.

- Det bør etableres tilfredsstillende avrenning eller lekkasjesikring ved varmtvannstank.

Det bør monteres et vannstoppesystem som vil stoppe vanntilførselen ved en eventuell lekkasje.

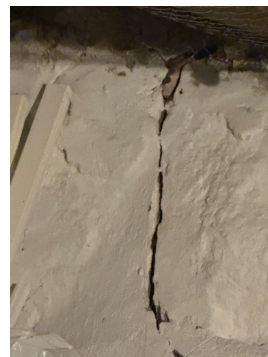
- Grunnmuren har sprekkdannelser.

- Lokal utbedring må utføres.
