Ringvegen 34, 8682 TROFORS

**Ny Pris! Trofors - Enebolig i et barnevennlig område - Kort vei til skole, barnehage og butikk**

Befaringsdato: 29.04.2024

Rapportdato: 15.05.2024

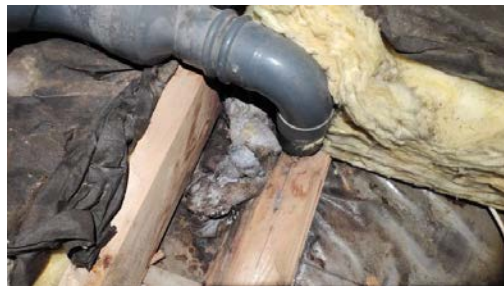
- Det er fra loft/kryploft påvist indikasjoner på at det er punktering av dampspærre, som medfører svekket effekt av dampspærrefunksjonen. Det mangler isolasjon enkelte steder. Fuktskade i himling over toalettrommet, dette skyldes trolig kondensering fra rør.

Punktert dampsperre.

Det anbefales å montere ny dampspærre. Dampspærren hindrer varm, fuktig inneluft fra å trenge inn i konstruksjonen og skal alltid ligge på den varme siden av isolasjonen.

Konstruksjonen bør isoleres der dette mangler. Fuktskadede materialer må skiftes ut.

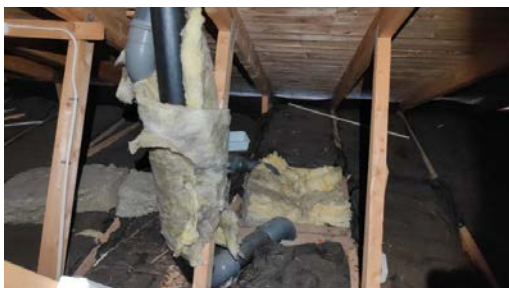
Det er registrert fukt/råteskader i himlingen på toalettrommet. Fuktskaden skyldes trolig kondens fra ventil/avløpsrør på kaldloftet.

Fuktskade i himlingen over toalettrommet.

Overflatene på toalettrommet må skiftes ut, og årsaken til lekkasje/råteskader må utbedres.

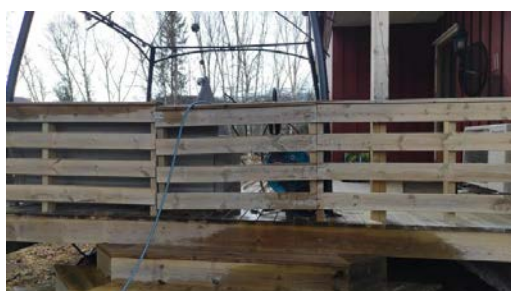
Trapp av tre til terrasse ved inngangspartiet. Liggende rekkverk og gelender. Rekkverket har en høyde på ca. 81 cm. Det er etablert rullestolrampe opp til terrassen.

Rekkverk i trapper og ramper skal ha høyde minimum 0,9 m over gulv eller trinn. Høydekravet gjelder også rekkverk på mellomrepos og returrekkverk på repos.

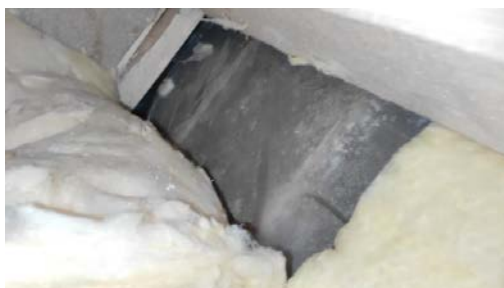
## 1 TG 2 Rom Under Terreng

- Det er gjennom målinger påvist høyt fuktnivå i trevegger i underetg./kjeller, det er derfor ikke foretatt hulltaking. Det er etablert plast mot mur, og muren er isolert utenpå platen. Målt fuktighet er 20,9 vekt%.

Hulltaking er ikke utført, fuktmåling i konstruksjonen er utført via inspeksjonsluke.

Generelt bør ikke fuktigheten i trevirket ligge høyere enn 15%.

Dersom kjelleren en gang skal renoveres må denne bygges opp iht. godkjente løsninger for rom under terreng.

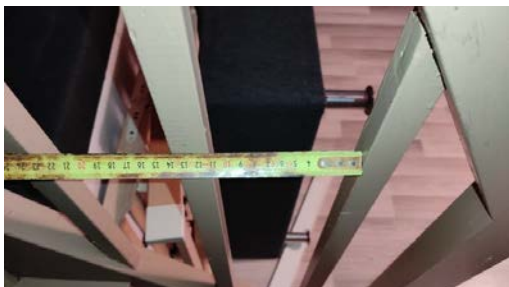
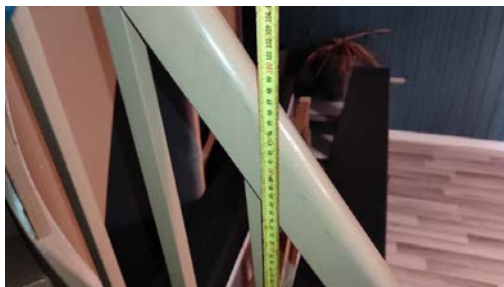
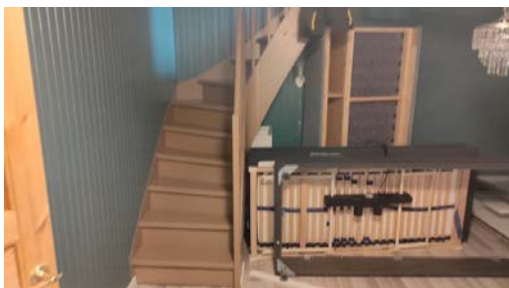
## 1 TG 2 Innvendige trapper

Tett tretrapp som strekker seg fra kjelleretasjen til 1.etasjen.

- Håndløper må monteres på vegg for å tilfredsstille krav på byggetidspunktet.

Trapp skal ha forsvarlig rekkverk og solid håndlist på begge sider (fra 1967-forskrift).  
Det bør monteres antiskli list for å lukke avviket.

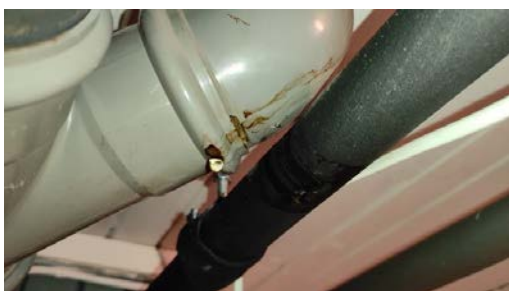
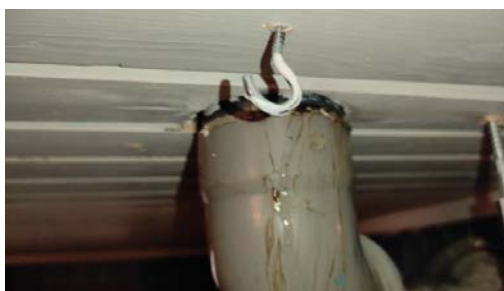
### TOG 3 Avløpsrør

- Det er påvist at det drypper/lekker fra avløpsrør/skjøter.

Lekkasjen på avløpsrøret fra kjøkkenet må tettes.
