# Tilstandsrapport

Enebolig

Ringvegen 34, 8682 TROFORS

Befaringsdato: 21.11.2025

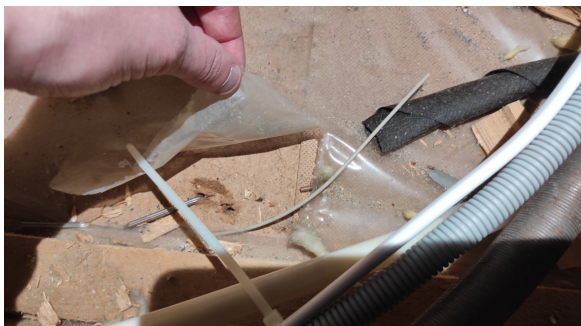
Punkttert dampsperre.

Det anbefales å montere ny dampspærre. Dampspærren hindrer varm, fuktig inneluft fra å trenge inn i konstruksjonen og skal alltid ligge på den varme siden av isolasjonen. Manglende dampspærre eller utettheter kan forårsake kondens og mulige skader.

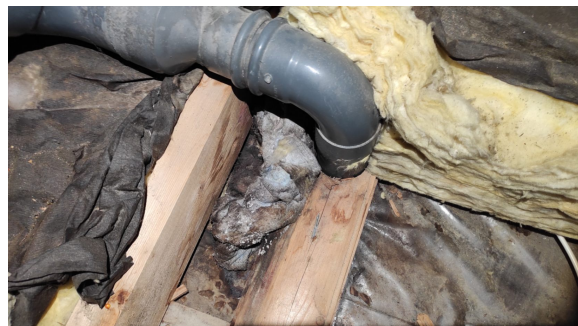
Fuktskade i himling over toalettrommet, dette skyldes trolig kondensering fra rør.

Fuktskade i himlingen over toalettrommet.

Fuktskadede materialer må skiftes ut.

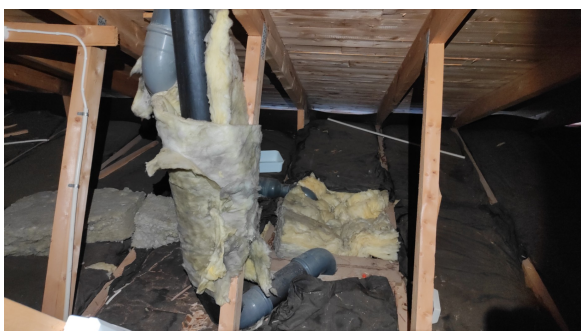
Mangelfullt isolerte rør.

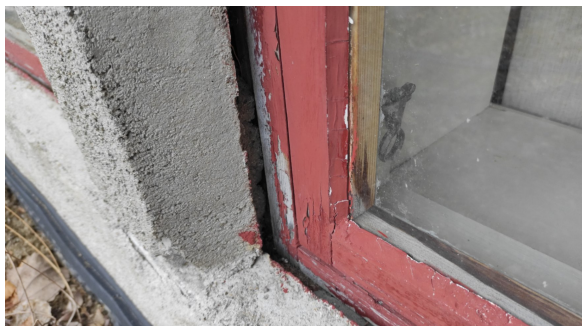
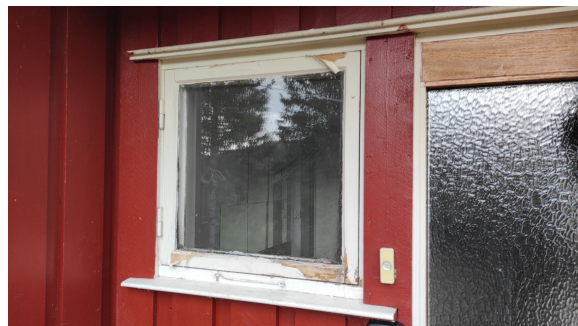
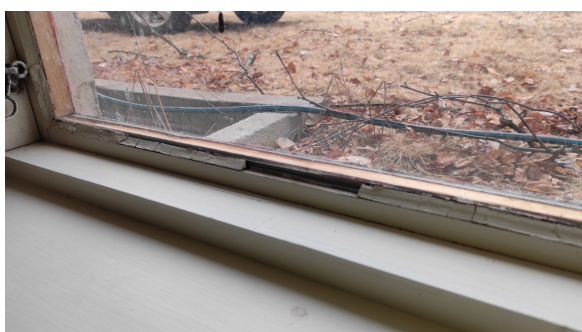
- Det er påvist at enkelte vinduer er vanskelig å åpne/lukke.
- Karmene i vinduer er slitte og det er sprekker i treverket.

- Det må påregnes noe vedlikehold og at enkelte vinduer må skiftes ut.

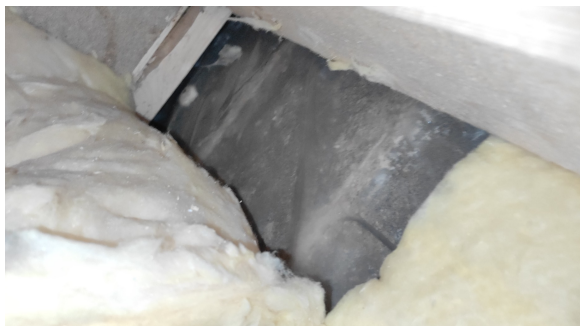
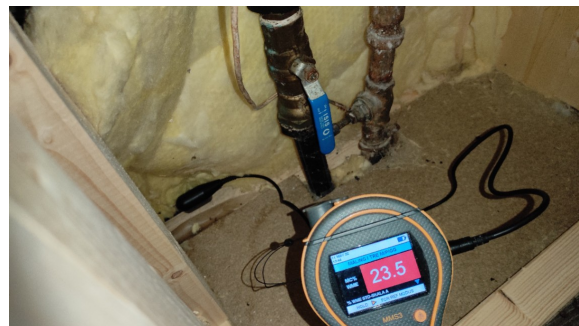
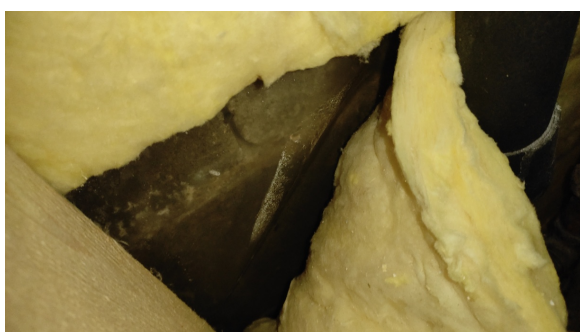
- Det er gjennom målinger påvist høyt fuktnivå i trevegger i underetg./kjeller, det er derfor ikke foretatt hulltaking

Det er etablert plast mot mur, og muren er isolert utenpå platen. Målt fuktighet er 23,5 vekt%.

Det målte fuktnivået er høyere enn anbefalt, og det kan over tid føre til muggvekst og råteskader i konstruksjonen. Det anbefales å overvåke konstruksjonen jevnlig.

Synlig kondens bak plast.

- Ytterligere undersøkelser må foretas for å få kartlagt tilstanden og omfanget på eventuelle skader.

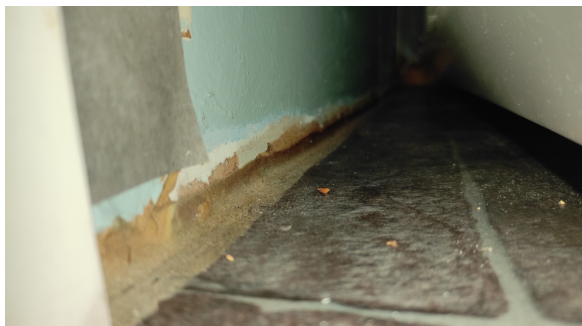
Manglende tettesjikt opp langs vegg.

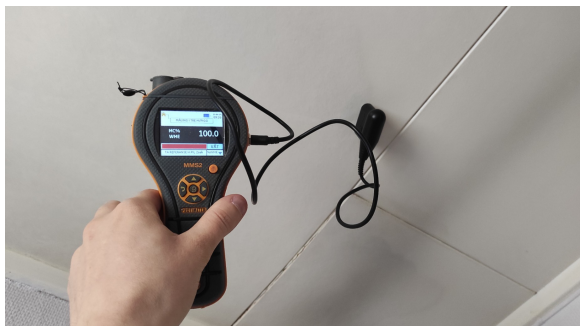
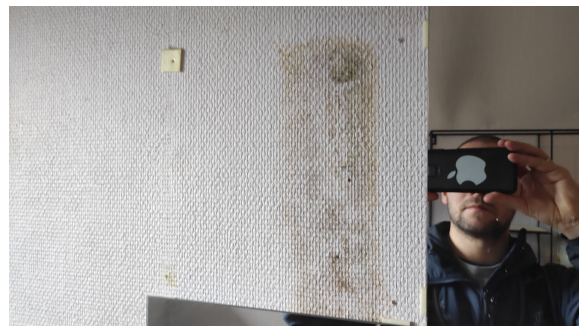
- Toalettrom har kun naturlig avtrekk fra rommet, NS 3600 krever mekanisk avtrekk for å kunne gi TG 0/1.
- Det er påvist betydelig fuktskader i konstruksjonen.

Det er registrert fukt/råteskader i himlingen på toalettrommet. Fuktskaden skyldes trolig kondens fra ventil/avløpsrør på kaldloftet.

- Gjennomføre ytterligere undersøkelser og foreta utbedring av skade.
- Mekanisk avtrekk bør etableres på toalettrom.

Overflatene på toalettrommet må skiftes ut, og årsaken til lekkasje/råteskader må utbedres.

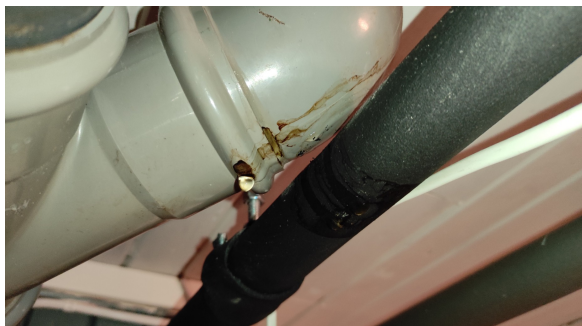
- Mer enn halvparten av forventet brukstid er passert på innvendige avløpsledninger.
- Det er påvist at det drypper/lekker fra avløpsrør/skjøter.

Lekkasjen på avløpsrøret fra kjøkkenet må tettes.
