Ringvegen 34, 8682 TROFORS

**Trofors - Enebolig i et barnevennlig område - Kort vei til skole, barnehage og butikk**

| Tilstandsrapport ..... | 45 |

Befaringsdato: 21.11.2025

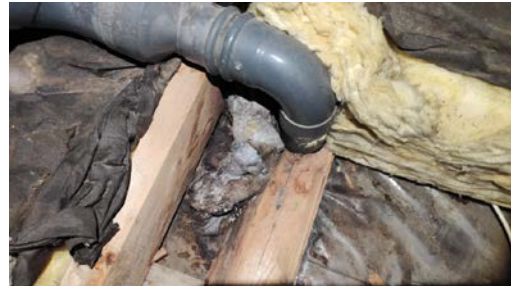
- Det er fra loft/kryploft påvist indikasjoner på at det er punktering av dampsperre, som medfører svekket effekt av dampsperrerefunksjonen.
- Det mangler isolasjon enkelte steder. Fuktskade i himling over toalettrommet, dette skyldes trolig kondensering fra rør.

Punkttert dampsperre.

- Andre tiltak:
- Det anbefales å montere ny dampsperre. Dampspærren hindrer varm, fuktig inneluft fra å trenge inn i konstruksjonen og skal alltid ligge på den varme siden av isolasjonen. Manglende dampsperre eller utettheter kan forårsake kondens og mulige skader. Konstruksjonen bør isoleres der dette mangler. Fuktskadede materialer må skiftes ut. Kostnadsestimat : 50 000 - 100 000

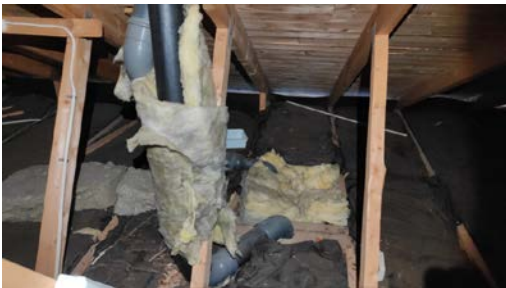
- Toalettrom har kun naturlig avtrekk fra rommet, NS 3600 krever mekanisk avtrekk for å kunne gi TG 0/1.
- Det er påvist betydelig fuktskader i konstruksjonen.
- Det er registrert fukt/råteskader i himlingen på toalettrommet. Fuktskaden skyldes trolig kondens fra ventil/avløpsrør på kaldloftet. Deler av speilet mangler.

Fuktskade i himlingen over toalettrommet.

- Gjennomføre ytterligere undersøkelser og foreta utbedring av skade.
- Mekanisk avtrekk bør etableres på toalettrom.
- Overflatene på toalettrommet må skiftes ut, og årsaken til lekkasje/råteskader må utbedres.

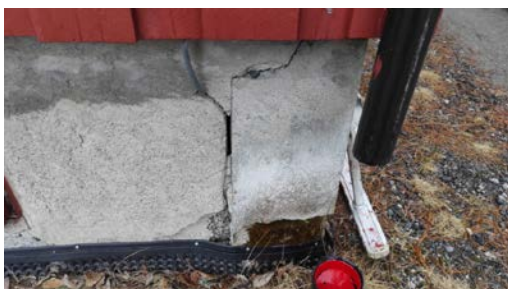
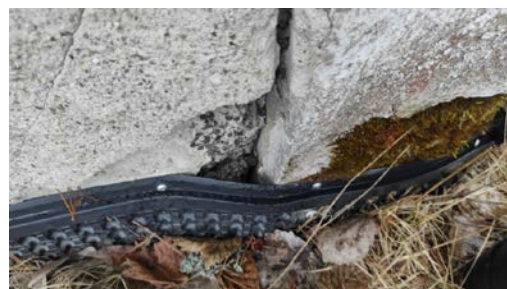
- Grunnmuren har sprekke-dannelser.

- Påviste skader må utbedres.

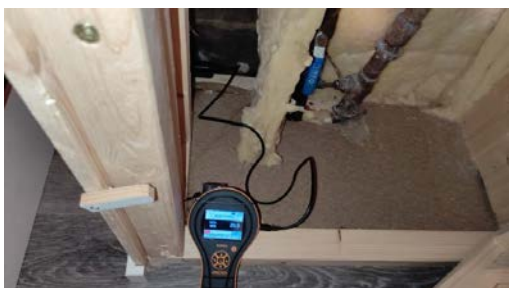
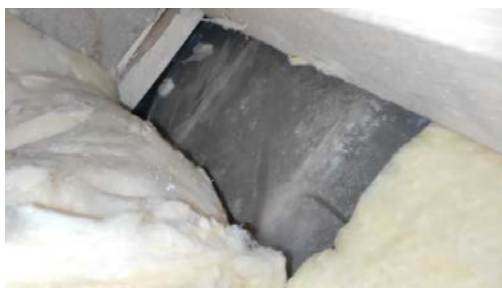
## TG 2 Rom Under Terreng

- Det er gjennom målinger påvist høyt fuktnivå i trevegger i underetg./kjeller, det er derfor ikke foretatt hulltaking
- Det er etablert plast mot mur, og muren er isolert utenpå plasten. Målt fuktighet er

Hulltaking er ikke utført, fuktmåling i konstruksjonen er utført via inspeksjonsluke.

Generelt bør ikke fuktigheten i treverket ligge høyere enn 15%.

- Ytterligere undersøkelser må foretas for å få kartlagt tilstanden og omfanget på eventuelle skader.
- Det målte fuktnivået er høyere enn anbefalt, og det kan over tid føre til muggvekst og råteskader i konstruksjonen. Det anbefales å overvåke konstruksjonen jevnlig. Generelt bør ikke fuktigheten i trevirket ligge høyere enn 15%. Dersom kjelleren en gang skal renoveres må denne bygges opp iht. godkjente løsninger for rom under terreng. Kostnadsestimatet er satt for gjenoppbygging av kjelleretasjen iht. anbefalinger for rom under terreng.

Dersom kjelleren en gang skal renoveres må denne bygges opp iht. godkjente løsninger for rom under terreng.

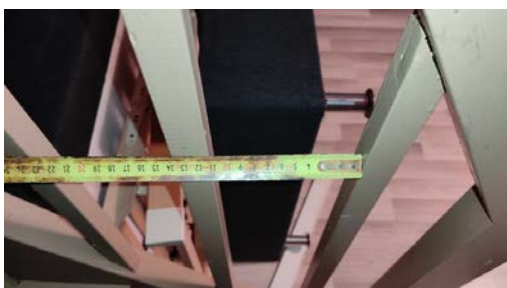
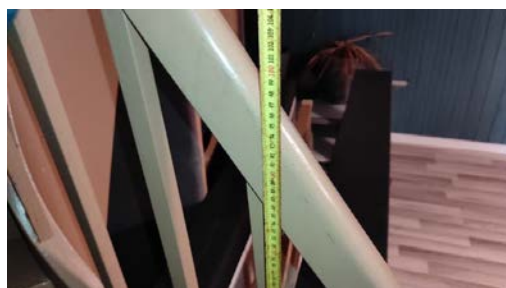
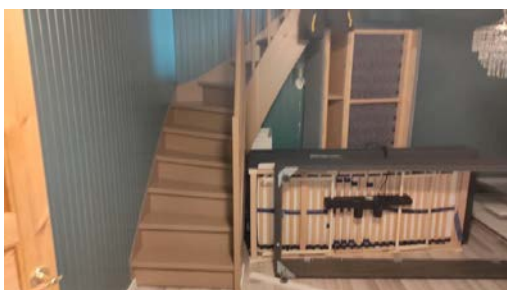
## TG 2 Innvendige trapper

Tett tretrapp som strekker seg fra kjelleretasjen til 1.etasjen.

- Håndløper må monteres på vegg for å tilfredsstille krav på byggetidspunktet.

Trapp skal ha forsvarlig rekkverk og solid håndlist på begge sider (fra 1967-forskrift).  
Det bør monteres antiskli list for å lukke avviket.

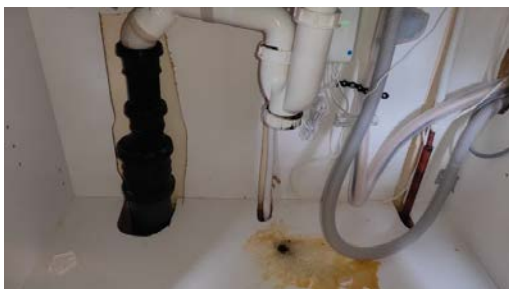
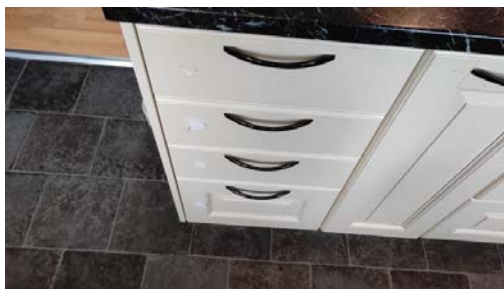
- Det er registrert utettheter eller vannlekkasjer i røropplegg.
- Det er tegn på at det tidvis er lekkasje fra vannlåsen under oppvaskkummen. Det er stedvis rester på innredningen etter tidligere montert barnesikring.

- Lekkasje må tettes. Strakstiltak nødvendig.

Kostnadsestimat: Under 10 000

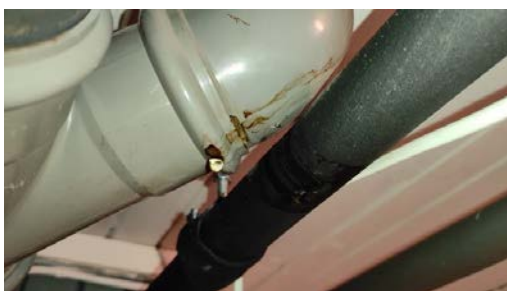
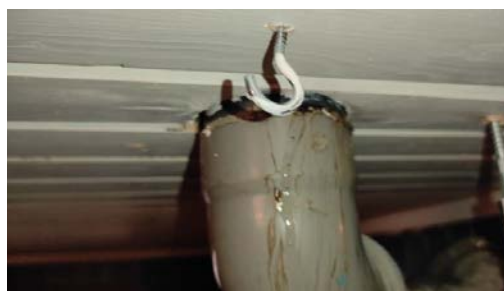
### Avløpsrør

- Mer enn halvparten av forventet brukstid er passert på innvendige avløpsledninger.
- Det er påvist at det drypper/lekker fra avløpsrør/skjøter.

Avløpsrør av plast.

Lekkasjen på avløpsrøret fra kjøkkenet må tettes.

**Kostnadsestimat: 10 000 - 50 000**
