Ringvegen 34, 8682 TROFORS

Trofors - Enebolig i et barnevennlig område - Kort vei til skole, barnehage og butikk

| Tilstandsrapport | 44 |

Rapportdato: 21.11.2025

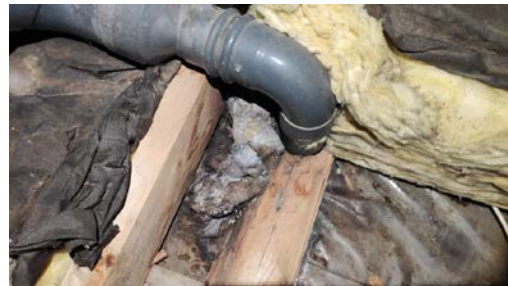
- Det mangler isolasjon enkelte steder. Fuktskade i himling over toalettrommet, dette skyldes trolig kondensering fra rør.

Fuktskade i himlingen over toalettrommet.

- Det anbefales å montere ny dampsperre. Dampspærren hindrer varm, fuktig inneluft fra å trenge inn i konstruksjonen og skal alltid ligge på den varme siden av isolasjonen. Manglende dampsperre eller utettheter kan forårsake kondens og mulige skader. Konstruksjonen bør isoleres der dette mangler. Fuktskadede materialer må skiftes ut. Kostnadsestimat : 50 000 - 100 000

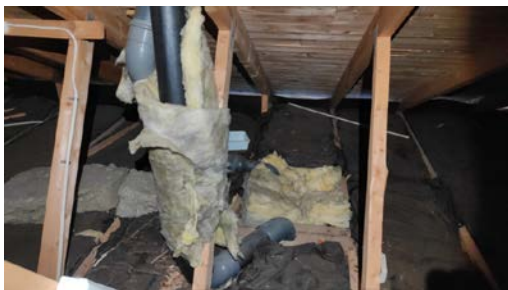
Mangelfullt isolerte rør.

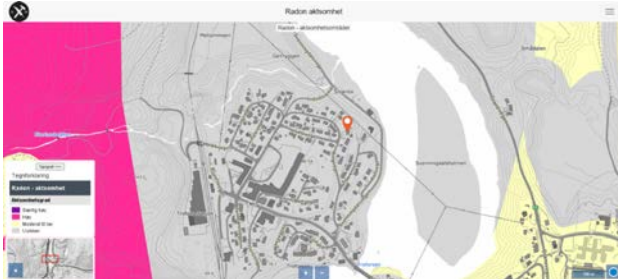
- Det er påvist andre avvik:
- Røret fra radonviften er ikke kappet utvendig.

Røret fra radonviften må kappes utvendig slik at strømkappen kan festes til veggen.

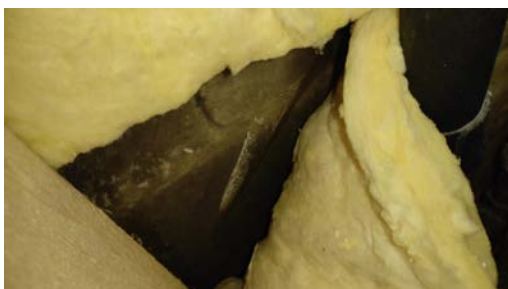
- Det er gjennom målinger påvist høyt fuktnivå i trevegger i underetg./kjeller, det er derfor ikke foretatt hulltaking
- Det er etablert plast mot mur, og muren er isolert utenpå plasten. Målt fuktighet er 23,5 vekt%.

Synlig kondens bak plast.

- Ytterligere undersøkelser må foretas for å få kartlagt tilstanden og omfanget på eventuelle skader.
 - Det målte fuktnivået er høyere enn anbefalt, og det kan over tid føre til muggvekst og råteskader i konstruksjonen. Det anbefales å overvåke konstruksjonen jevnlig. Generelt bør ikke fuktigheten i trevirket ligge høyere enn 15%. Dersom kjelleren en gang skal renoveres må denne bygges opp iht. godkjente løsninger for rom under terreng. Kostnadsestimatet er satt for gjenoppbygging av kjelleretasjen iht. anbefalinger for rom under terreng.
- Kostnadsestimat : 100 000 - 300 000

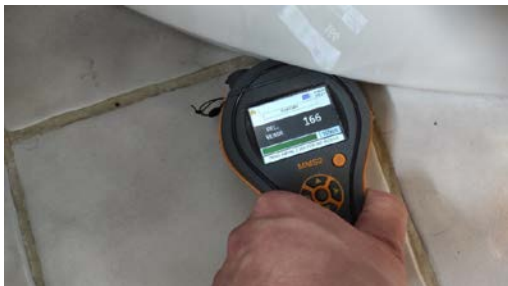
- Gulvet har ikke tilfredsstillende fall mot sluk, og høyde på tettesjikt ved dørterskel er for lav. Tettesjiktet på gulvet er ikke strekt opp langs veggen. Det mangler stedvis fliser, og det er sprekk i enkelte fliser. Skjøtene på tapeten er løse. Sprekk i beleg ved sluket. Sprekk i ventilrist i himling, og ventilen ledes ikke ut av konstruksjonen.

Manglende tettesjikt opp langs vegg.

- Gjennomføre ytterligere undersøkelser og foreta utbedring av skade.
- Ved eventuell lekkasje på våtrommet vil det oppstå skader på tiliggende konstruksjoner. Våtrommet må totalrenoveres. Alle forhold med tettesjikt, våtsone, sluk m.m. må dokumenteres.
