Tilstandsrapport - NS 3600:2018

Løvetanntoppen 3

4823 Nedenes

Gnr: 428 Bnr: 869 Snr: 2

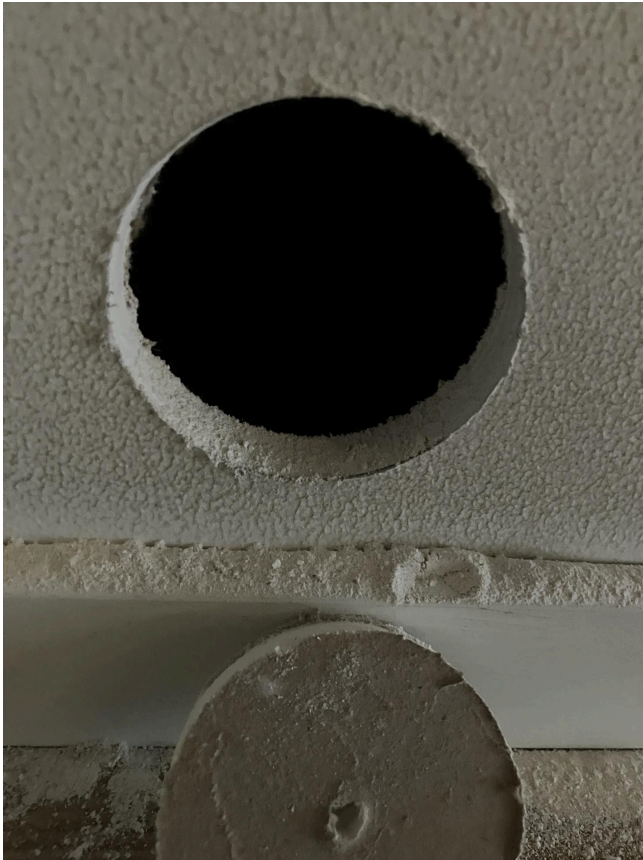
Kontroll utført i tilliggende konstruksjoner og selve rommet, ingen fukt målt ved befaringen.

Hulltaking utført i fra gangen.

Hulltaking.

Her anbefales å ikke dusje rett på fliser.

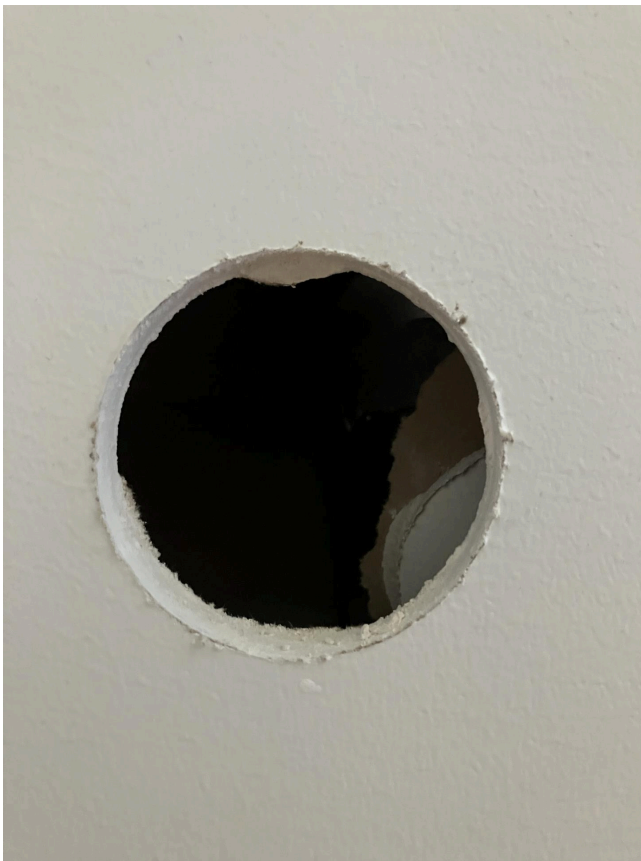
Kontroll utført i tilliggende konstruksjoner og selve rommet, ingen fukt målt ved beferingen.

Hulltaking utført i fra trapp.

Hulltaking.

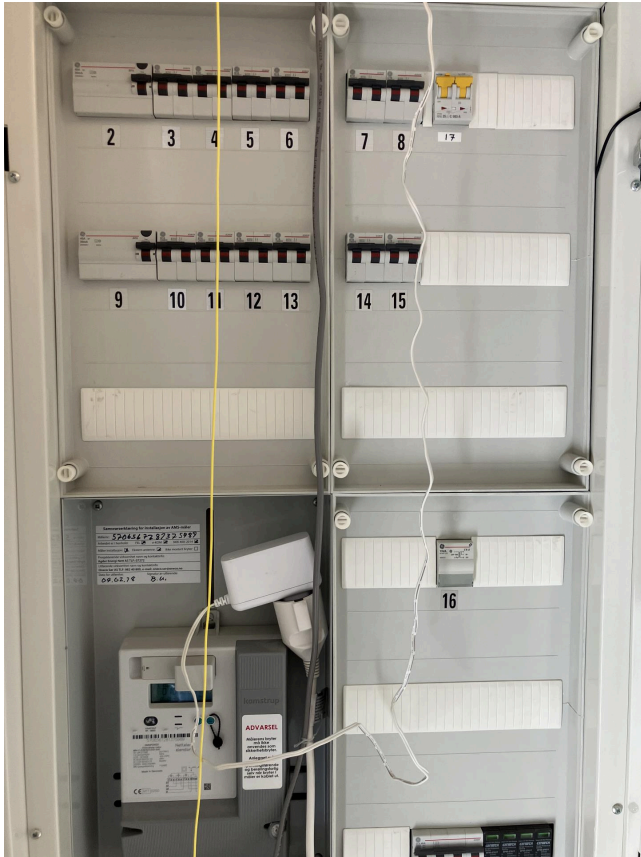
Sikringsskap montert i vindu på vegg syd.
Hovedsikring 40 ampere, 13 kurser.

Sikringskap.
