# Myrmannsvegen 30 7088 HEIMDAL

## Tilstandsrapport Eierskifte

Boligtype: Leilighet i boligblokk  
Byggeår: 1971  
BRA: 56 m<sup>2</sup>  
BRA-i: 43 m<sup>2</sup>  
Rapportdato: 30.1.2026 (Gyldig til 30.1.2027)

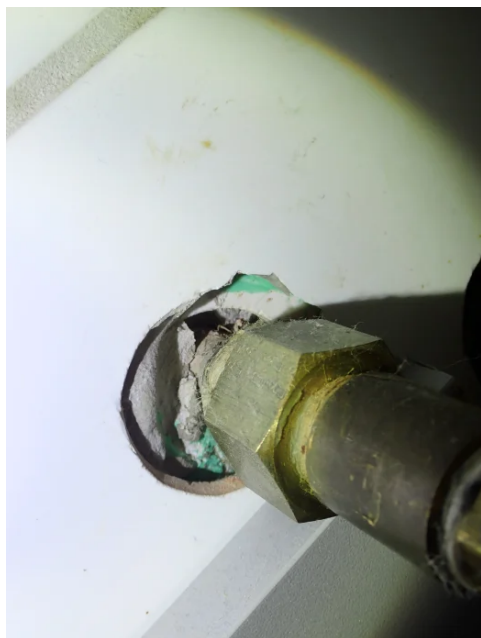
Utett rørgjennomføring i vegg under servant.

| <p>Pga flislim er det ikke mulig å kontrollere bruk eller utførelse av membran. Sluket er et eldre støpejernsluk uten klemring for god tetting av membran i sluket. Gulvet kan derfor være utsatt for lekkasjer. Det er ikke synlig tettesjikt rundt rørføringer i vegg til servant, med risiko for fukt i konstruksjonen ved en eventuell lekkasje fra rør. Det registreres også hull etter tidligere installasjoner i våtsonen som anbefales å tettes.</p> <p>Med bakgrunn i alder på tettesjiktet / overflater er restlevetiden på rommet usikker. Slukløsning har nådd en alder som gjør tettheten usikker i tiden som kommer.</p> <p>Tilstandsgrad 2 er satt med bakgrunn i alder på tettesjikt/sluk og derav økt risiko for lekkasjer. Samt utett rørgjennomføring i vegg under servant.</p> | |

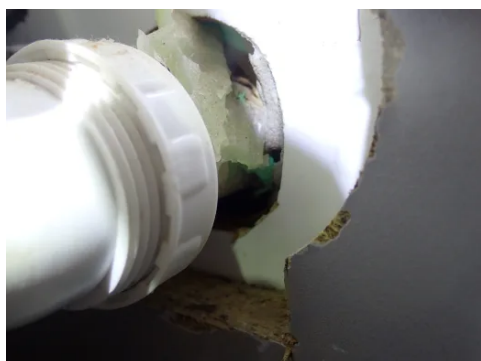
Utett rørgjennomføring i vegg under servant.
