Tilstandsrapport

Rekkehus

Toresheimvegen 52 , 2214 KONGSVINGER

Befaringsdato: 01.04.2026

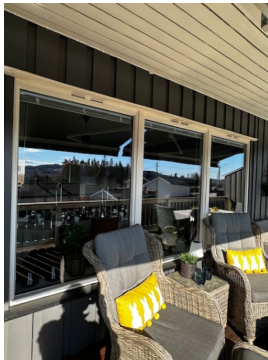
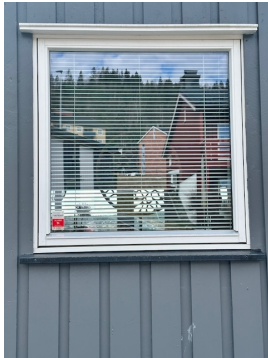
TG 1 Vinduer

Malte trevinduer fra 2002 med 2-lags isolerglass. Ventil i karm.

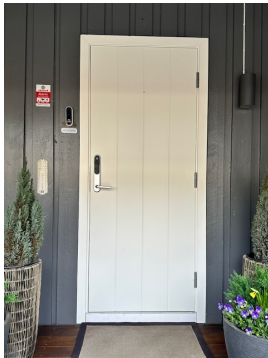
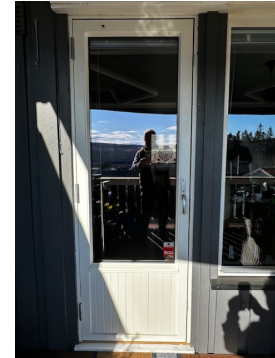
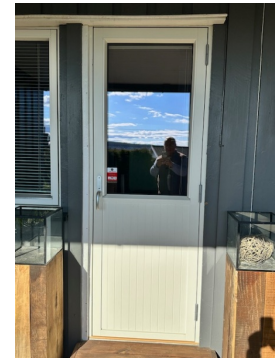
TG 0 Dører

Inngangsdør (2023) m/Yale Doorman låsekasse, samt terrassedører fra 2024 med 2-lags isolerglass.

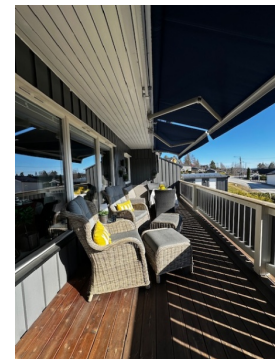
TG 1 Balkonger, terrasser og rom under balkonger

Delvis takoverbygget terrasse v/stue på 20 m², i trekonstruksjoner. Spaltegulv og rekkverk med stående spiler og håndlist (2025). Tette skillevegger mellom leilighetene. Bod. Markise (2017). Innebygd inngangsparti fra 2020 på 7 m² i trekonstruksjoner, fundamentert på betongpilarer. Spaltegulv og rekkverk med stående spiler og håndlist. Panel i tak m/downlights m/tilhørende takrenne og nedløp. Trapp til terreng. Utelys. Takoverbygget terrasse i underetasje på 30 m² i betong og trekonstruksjoner, oppgradert i 2020. Spaltegulv, samt tett rekkverk. Tett tak m/panel og downlights. Utekjøkken. Ute vannkran. Bod m/plassbygget hyller.

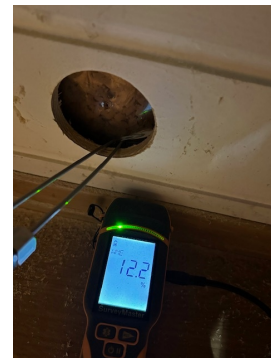
TG 1 Rom Under Terreng

Det er boret hull i utforet grunnmur i underetasje i Walk in closet. Fuktmåling med pigger inne i veggen - mot grunnmur. Det påvises kun 12% fukt.

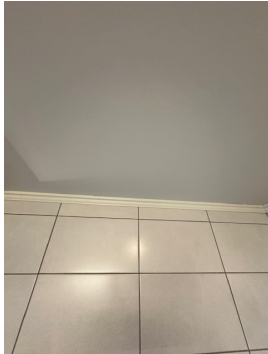
! TG 1 Overflater vegger og himling

Fliser på vegger og slett malt tak.

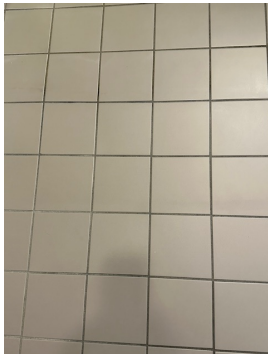
TG 1 Overflater Gulv

Gulvfliser med varme. Høydeforskjell på gulv fra dørterskel til topp slukrist er 65 mm.

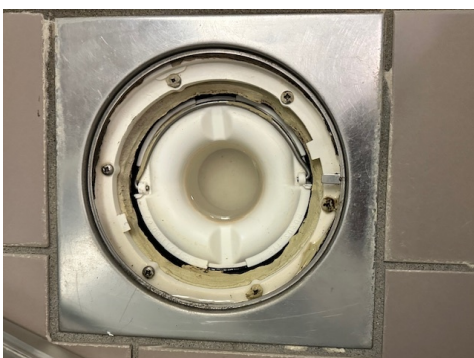
TG 1 Sluk, membran og tettesjikt

Plastsluk med klemring. Smøremembran på gulv og vegger.

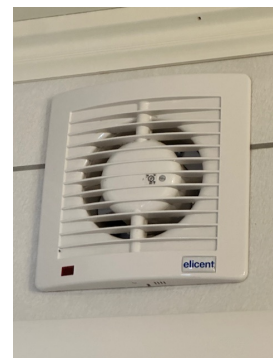
TG 1 Ventilasjon

Veggmontert elektrisk styrt vifte.

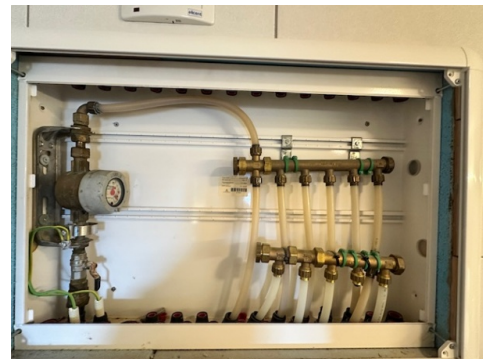
TG 1 Vannledninger

Vannrør i rør i rør system på hele anlegget.

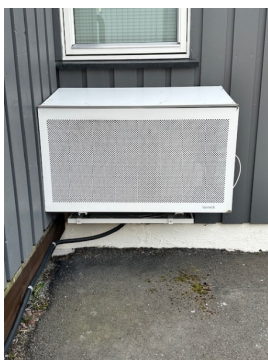
TG 1 Andre VVS-installasjoner

Luft til luft varmepumpe fra 2011. Varmekabel i kondens-avløpsrør på ute enhet.

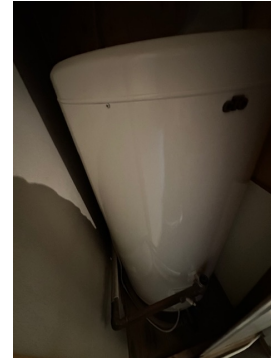
TG 1 Varmtvannstank

200 l varmtvannsbereider fra 2011 , plassert i garderobeskap i gang 1 etg..
