# Tilstandsrapport

Fritidsbolig

Vestre Varpet 11, 2960 RØN

Befaringsdato: 22.06.2025

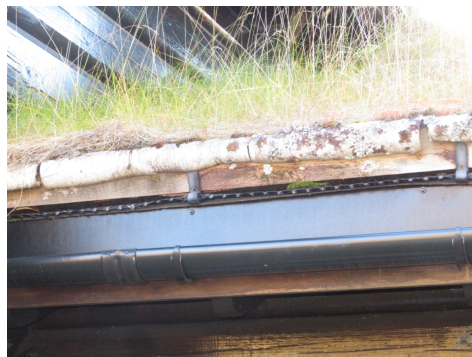
Detalj av takkanten som viser impregnert torvholder, platonpapp som torvmembran.

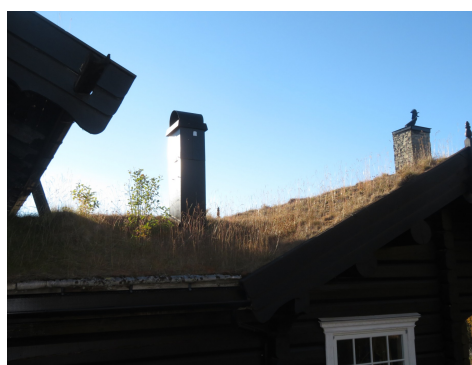
Ikke montert stigetrinn eller feierplattform.

- Stigetrinn og plattform for feier må monteres.

Kommunen har tilsynsansvar i forbindelse med tilkomst og sikkerhet for feier og vil kunne pålegge stigetrinn og feierplattform montert.

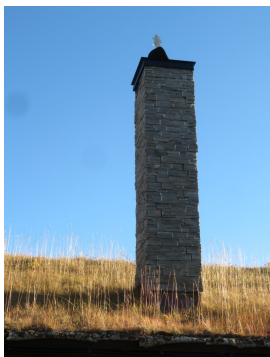
Høy pipe uten feierplattform.

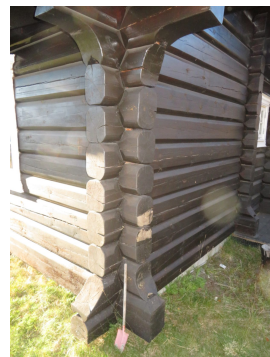
Kvister og horisontale sprekker overstiger stedvis de gitte anbefalinger på maks 12-15 mm.

Ytterveggskonstruksjon som viser lafteknuter med etablert synkerom.

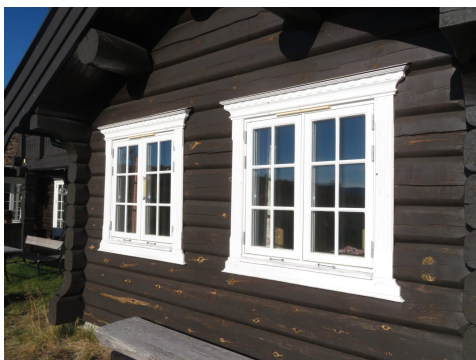
Utvendig omrammingslister fremstår som slitt og med malingsavflassing

Dels noe slitte overflater på utv. belistning.

- tiltak må beregnes.

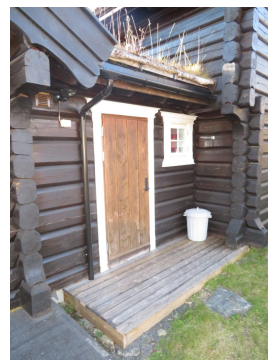
Merk ytre påkjenninger på dører som står uten overdekkende tak. Større slitasje på nedre del av dør.

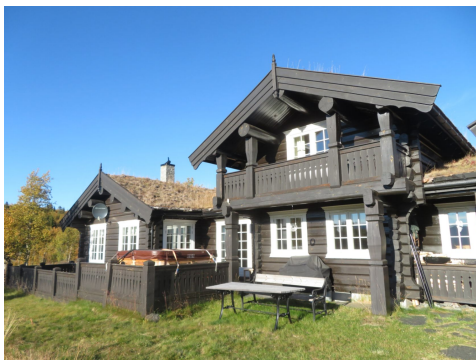
Rekkverket på balkong i 2.etg måler 95 cm fra gulv til overkant håndrekke - dette er ihht byggeårets krav, men avviker ihht dagens krav som er 100 cm.

Fasade med overbygde deler ut for spisetue samt balkong i 2.etg - åpen solterrasse med jacuzzi.

- Det er ikke krav om utbedring av rekkverkshøyde opp til dagens forskriftskrav.

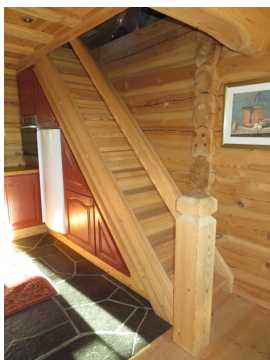
Trapp til 2.etg - Det ses å mangle rekkverk under håndløper samt at det ikke er montert håndløper på vegg.

- Rekkverkshøyde må endres for å tilfredsstille krav på byggemeldingstidspunktet.
- Håndløper må monteres på vegg for å tilfredsstille krav på byggetidspunktet.
- Rekkverk må monteres for å lukke avviket.

**Kostnadsestimat: 50 000 - 100 000**

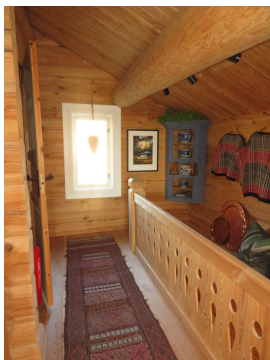
Rekkverk i 2.etg måler 73 cm høyde - dette er 17 cm under minstekravet på 90 cm.

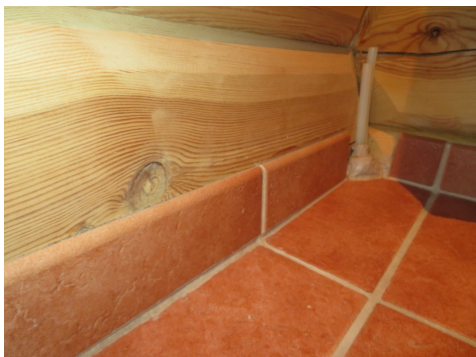
Sokkelfiser er limt direkte til tømmervegger, noe som ikke samsvarer med dagens minstekrav til at det skal være bakenforliggende plate for å ta opp event. spenninger i bygningsdelen.

Konstruksjonen må etterses - eiers vedlikeholdsplikt.

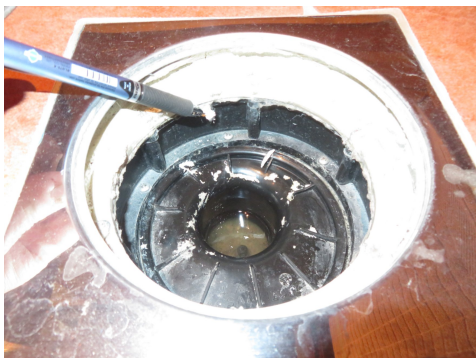
Plastsluk med mansjett påvist klemt under klemringen.

Sluk med mansjett.

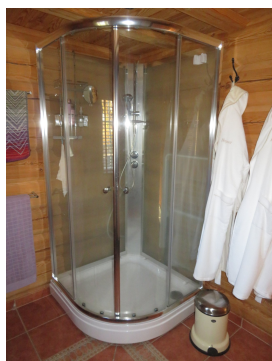
Frittstående dusjkabinett - merk at ebent. sluk eller avrenningsmulighet under kabinettet ikke er besiktiget pga manglende adgang.

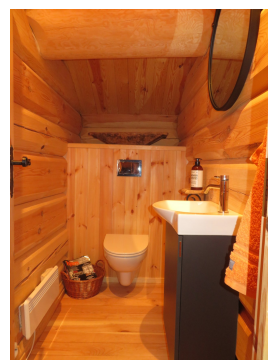
Nylig installert toalettssystem.

- Det bør etableres tilfredsstillende tilluft til toalettrom, f.eks. luftespalte ved dør e.l.
- Mekanisk avtrekk bør etableres på toalettrom.

Kostnadsestimat: 10 000 - 50 000

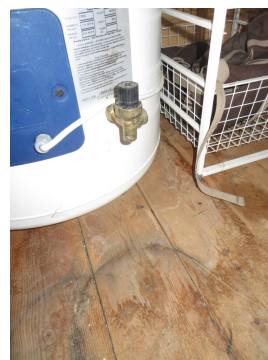
Det er ikke etablert tilfredsstillende avrenningsmulighet fra berederens sikkerhetsventil.

- Det bør etableres tilfredsstillende el-tilkobling etter gjeldende forskrift.
- Det bør etableres tilfredsstillende avrenning eller lekkasjesikring ved varmtvannstank.

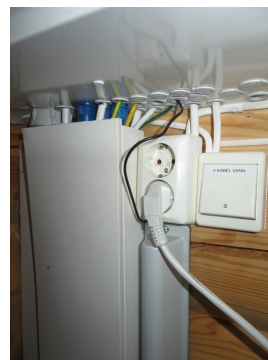
Berederen er tilknyttet det elektriske anlegget via enklere kontakt - dette er ikke ihht gjeldende forskifter.
