Tilstandsrapport

Enebolig

Vearåsen 18 B, 3173 VEAR

Rapportdato: 30.08.2024

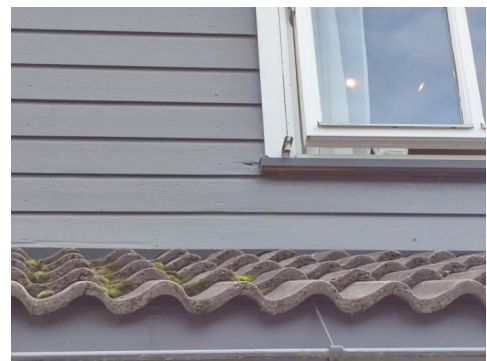
- Det er ingen eller liten lufting i nedre kant av kledning mot grunnmur.
- Det er påvist spredte råteskader i bordkledningen.

Noe råte i kledningsbord mot vindu.

- Råteskadet trekledning må skiftes ut.

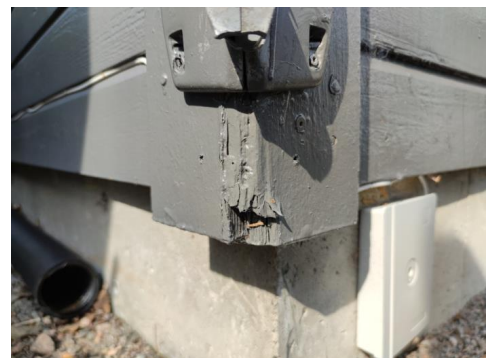
Noe råte i hjørnekasse.

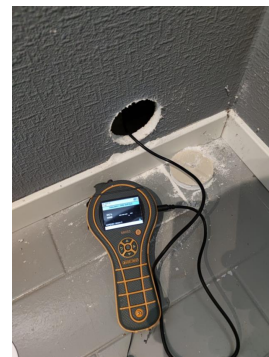
Hulltaking er foretatt fra gang uten å påvise unormale forhold.

Målt vektprosent under 6% som er tørt tre.

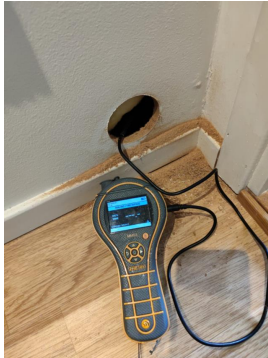
Hulltaking er foretatt fra trappegang uten å påvise unormale forhold.

Målt vektprosent under 6% som er tørt tre.
