Tilstandsrapport

Enebolig

Trollvikveien 199, 9307 FINNSNES

Befaringsdato: 02.03.2026

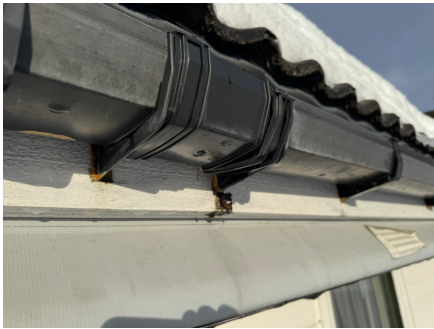
Utettheter.

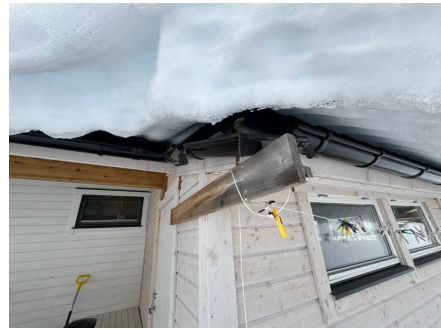
Utettheter i takrennen ved boden.

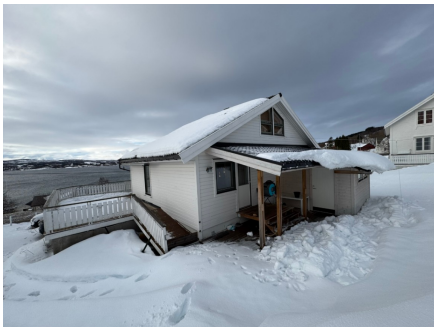
Det er ikke montert snøfangere på takoverbygget på baksiden.

Snøstoppere må monteres på takoverbygget på baksiden av boligen for å redusere risikoen for snø- og isras, som kan medføre fare for skade på personer, eiendom eller konstruksjon.

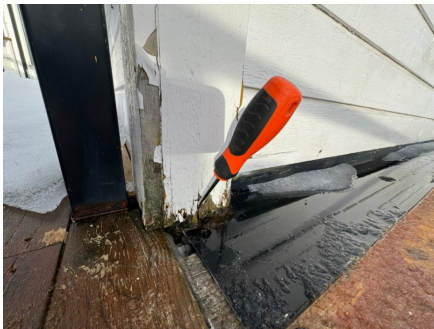
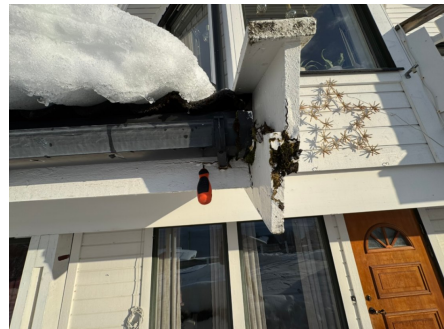
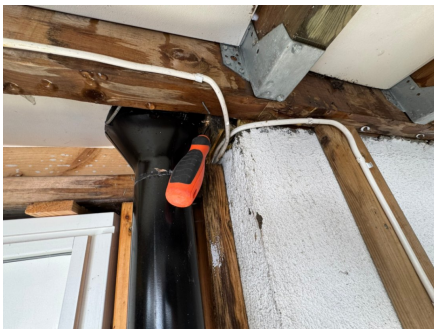
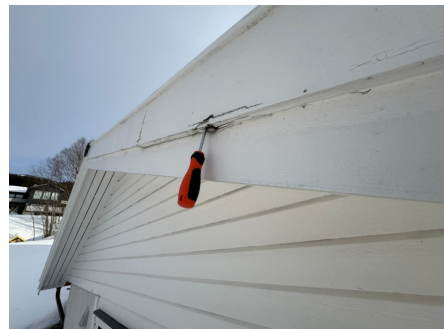
Ved tilfeldig valgte stikktagninger i fasader har jeg funnet tegn til råteskader i kledning og vindskibord. Stikkprøvene er tatt ved balkongdekker, ved dører og vinduer på plasser hvor jeg visuelt ser skader samt ved innfestinger av takrennenedløp. I disse områdene er min erfaring at det oftest oppstår råteskader og svekkelser på fasader. Jeg har ikke kontrollert alle deler av fasaden. Det har ikke vært mulig å kontrollere skjulte deler av veggkonstruksjonen uten å gjøre fysiske inngrep i veggene.

Eksempel på råteskader.

Å skifte ut deler av kledningsbord, omramminger og fasadeelementer må regnes med på grunn av de skader jeg har påvist.

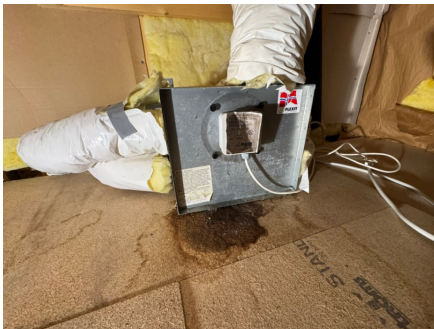
Det er registrert fuktmerker i sponplater under avtrekksvifte, dette kan tyde på kondensering fra avtrekksviften.

Fuktmerker i sponplaten under avtrekksviften.

Fuktmerker i sponplater under avtrekksvifte bør utbedres, og nødvendige tiltak bør iverksettes for å unngå videre fuktbelastning og potensiell skade på konstruksjonen.

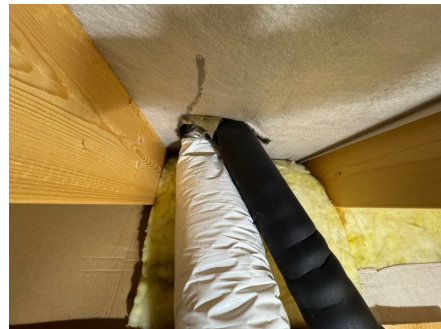
Utett gjennomføring i undertaket.

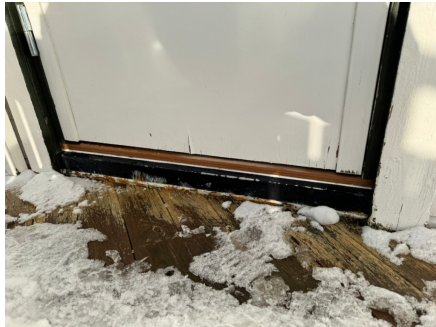
Værslitt dør.

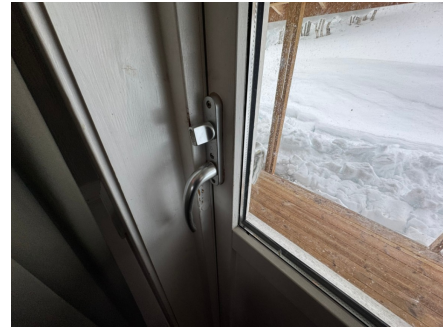
Det er ikke tett mellom dør og karm.

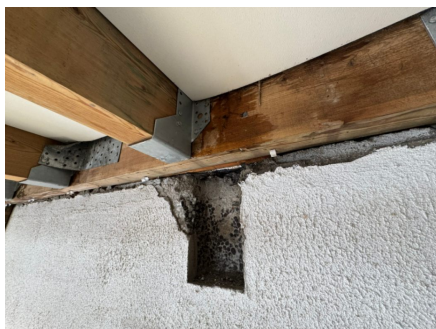
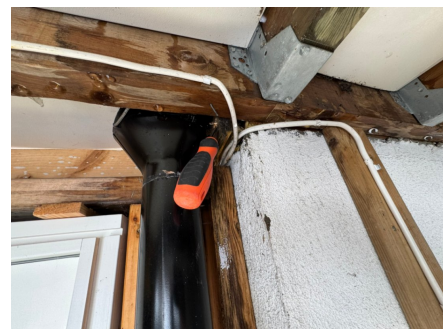
Tettesjiktet består av tilpassede metallplater. Det er påvist lekkasje ved overgangen mellom tak og vegg.

Lekkasje i overgangen mellom gulvet og vegg.

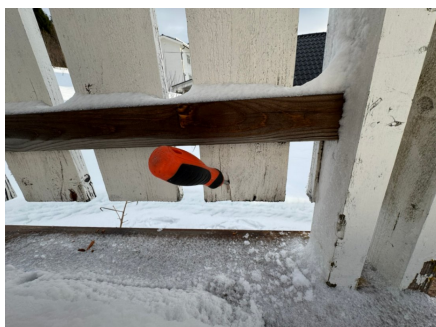
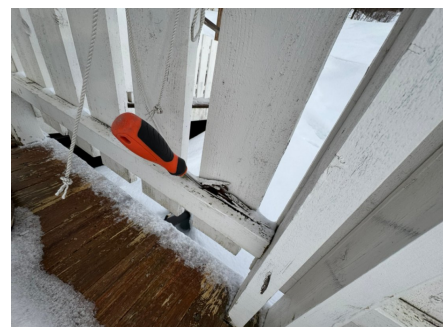
Rekkverket har råteskader, og dekket er slitt.

Råteskade i rekkverk på altan.

Råteskader på rekkverket må utbedres, og slitt dekke bør vedlikeholdes eller skiftes ut for å sikre konstruksjonens sikkerhet og levetid. Manglende utbedring kan føre til ytterligere forringelse, redusert bæreevne og økt risiko for personskaide.

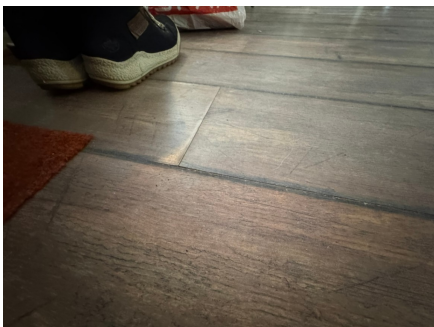
Det er påvist fuktsvellinger i laminatgulvet i gangen. Skyvedørsgarderoben på boden har skader.

Fuktsvelling i laminatgulvet i gangen.

Laminatgulvet med fuktsvelling bør utbedres eller skiftes ut for å hindre videre skade.
Dersom tiltak ikke gjennomføres, kan det føre til økt skadeomfang og behov for mer omfattende reparasjoner på sikt.

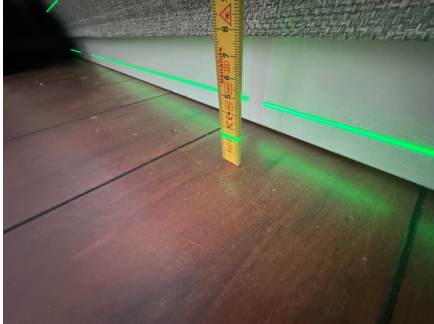
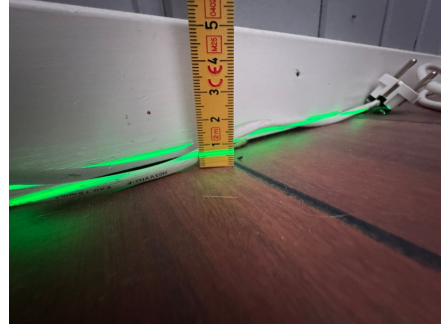
Måling utført på soverommet på loftet.

For å få tilstandsgrad 0 eller 1 må høydeforskjeller rettes opp. Det vil imidlertid sjelden være økonomisk rasjonelt som et enkeltstående tiltak i en bolig som dette. Dersom boligen en gang skal renoveres, kan man vurdere slike tiltak.

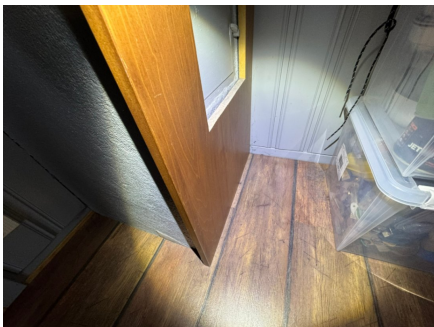
Sotluken er for nært brennbart materiale.

Det må monteres ildfast plate på gulvet under sotluke, samt sørges for tilstrekkelig avstand til brennbart materiale, for å redusere risikoen for brann ved eventuell utstrømming av glør eller aske fra sotluken. Manglende tiltak kan medføre økt fare for antennelse av nærliggende brennbart materiale.

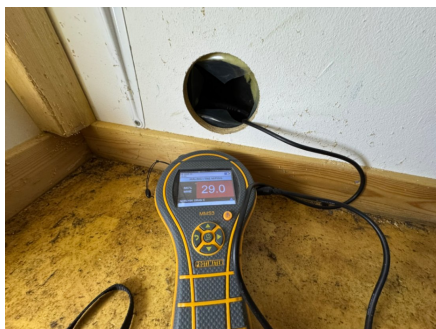
Veggene er bygget opp med utforing og platekledning. Det er registrert bruk av dampspærre på vegg under terreng. Dette er en byggefeil som kan føre til opphopning av fukt mellom dampspærre og murvegg, noe som gir stor risiko for skader på utforede deler av veggene.

Gjennom hulltaking er det påvist høyt fuktnivå inne i trekonstruksjonen, med fuktmåling på 29 vektprosent. Disse verdiene ligger i området hvor det oppstår sopp- og råteskader.

Fuktmåling i vegg fra bod mot terreng.

Det anbefales å åpne konstruksjonen for nærmere undersøkelser og utbedre feil oppbygging, samt fjerne fukt- og råteskadet materiale for å hindre videre skadeutvikling.

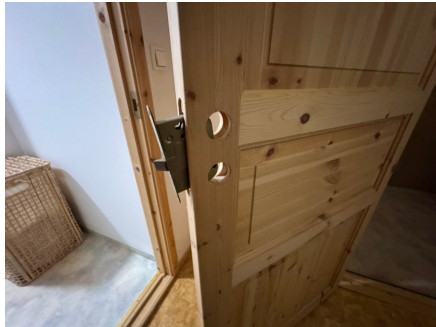
Løs låsekasse.

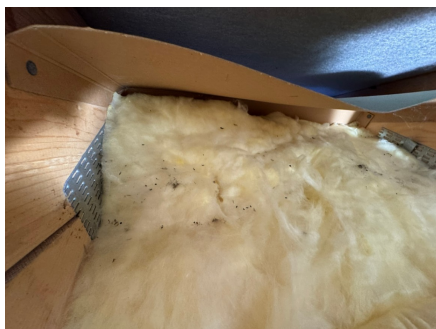
Spor etter mus/gnagere på kaldloftet.

For å forhindre mus i boligen, er det viktig å ta tiltak som tetting av innganger, opprettholde god hygiene, og eventuelt bruke feller eller annen skadedyrbekjempelse. Det er viktig å handle raskt hvis du mistenker at mus har kommet inn i boligen din for å begrense skade og helsefare. Det anbefales at det innhentes vurdering fra fagkyndige innenfor fagområdet skadedyr for å kartlegge utbredelse og eventuelle skader.

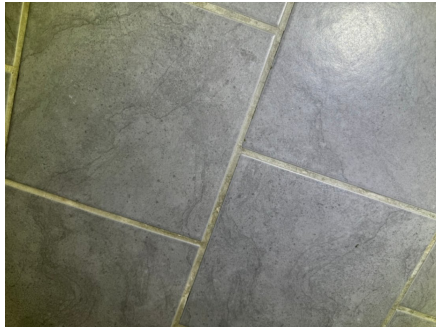
Videre er det observert riss i flisfugene. Rissdannelsen kan være et resultat av bevegelser i underlaget. Sprekkdannelse i fuger kan redusere både det estetiske uttrykket og den tekniske funksjonen.

Riss i flisfuger.

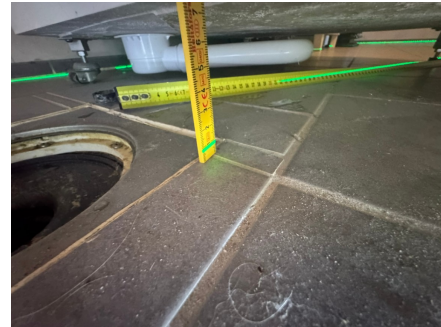
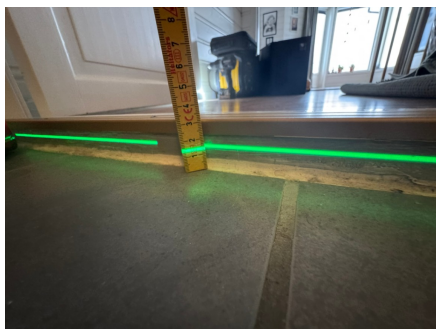
Utførte målinger viser at gulvet har motfall, noe som er et avvik i fallforhold i forhold til kravene på byggetidspunktet. Motfallet kan føre til uønsket vannansamling på overflater.

Måling ved sluk.

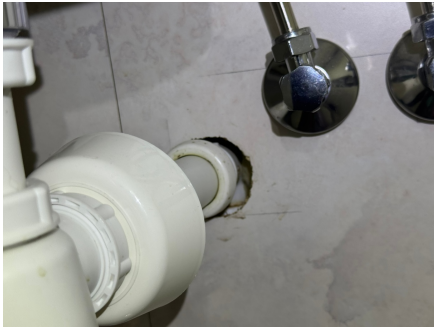
Det er påvist utett rørgjennomføring under servanten. Utettheten medfører risiko for lekkasje av vann inn i omkringliggende konstruksjoner, noe som over tid kan føre til fuktskader, råte, muggvekst og redusert levetid på materialer. Forholdet vurderes som et avvik fra gjeldende krav til tetthet og utførelse i våtrom.

Utett rørgjennomføring.

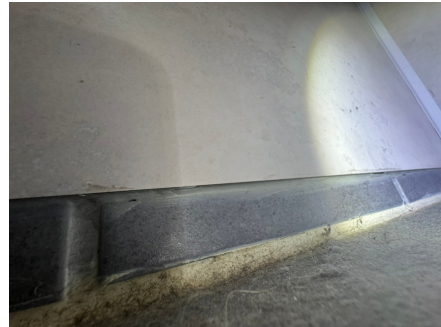
Videre er det ikke montert bunnlist i nedkanten av baderomsplatene. Manglende bunnlist innebærer at avslutningen mot gulv ikke er tilstrekkelig beskyttet mot fuktpåvirkning. Dette kan føre til at vann trekker inn i nedkanten av baderomsplatene, noe som øker risikoen for oppfukning, svelling og nedbrytning av platene. Utførelsen avviker fra anbefalt praksis for våtrom, der korrekt avslutning og beskyttelse av platekanter er viktig for å sikre konstruksjonens fuksikkerhet og levetid.

Det er ikke bunnlist i nedkanten av baderomsplatene.

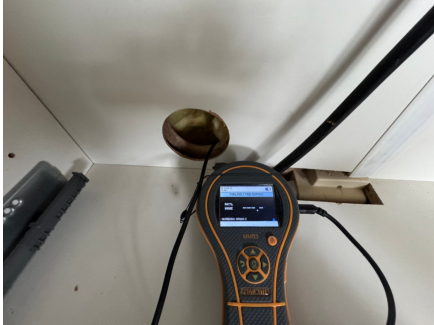
Fuktmåling fra kjøkkenet mot dusjkabinettet.

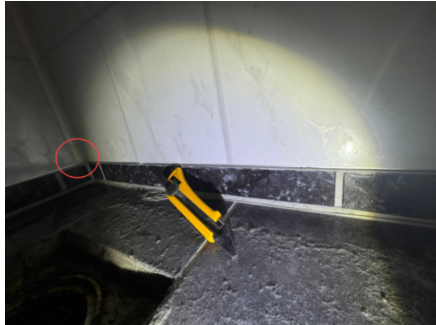
Det er ikke fuget å hjørnelist er for kort.

Løse baderomsplater i nedkant må festes for å unngå ytterligere åpninger og skadeutvikling.

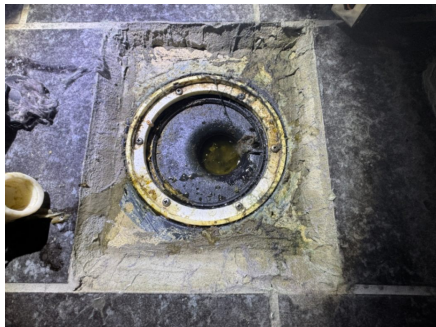
Det er ikke påvist membran eller mansjett ved sluk. Manglende tetting rundt sluk vurderes som et alvorlig avvik, siden sluk er et særlig fuktutsatt punkt. Forholdet medfører økt risiko for at vann trenger ned i underliggende konstruksjoner og øker faren for fuktskader.

Plastsluk plassert under badekaret.

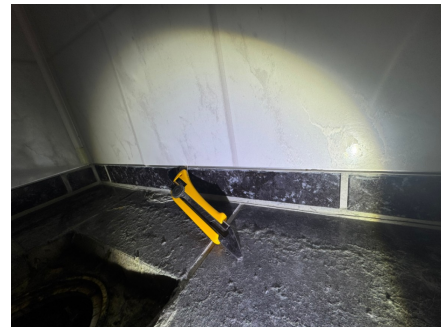
Overgangen mellom baderomsplatene og bunnlisten er utett. Manglende tetting i denne overgangen gir risiko for fuktinntrengning bak platene og oppfukning av underliggende konstruksjon.

Det er ikke fuget mellom baderomsplatene og bunnen.

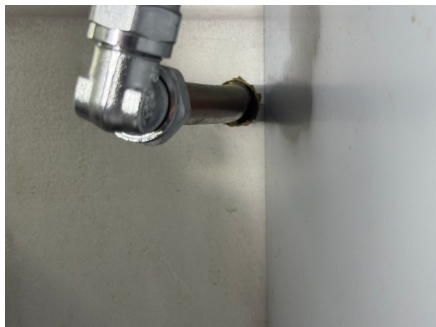
Det er påvist utette rørgjennomføringer under servanten. Disse utetthetene gir risiko for lekkasjevann inn i konstruksjonen.

Utett rørgjennomføring under servanten.

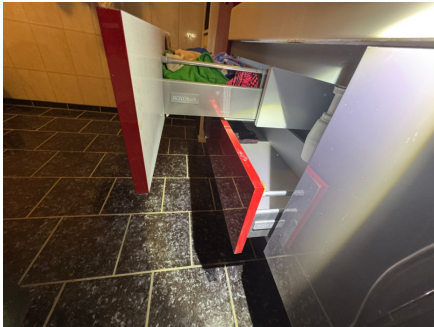
Det er ikke mulig å dra ut nederste skuffen.

Vannlåsen bør ombygges eller flyttes slik at skuffen kan benyttes som tiltenkt. Konsekvensen av dagens løsning er redusert funksjonalitet og mulig økt slitasje på innredningen.

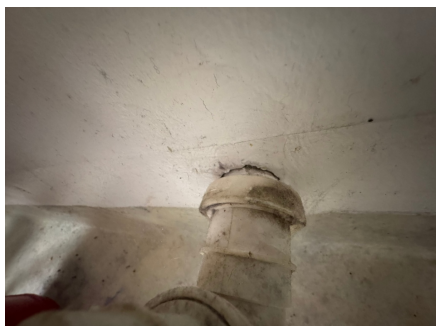
Eksempel på utetthet.

Rommet må oppgraderes/renoveres før daglig bruk for å redusere risiko/omfang av skader. Ved å utsette gulv og vegger for vann kan det oppstå sopp og råteskader i skjulte deler av konstruksjonen.

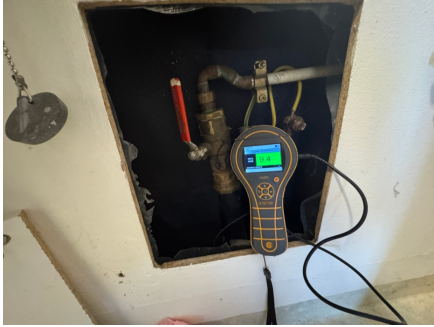
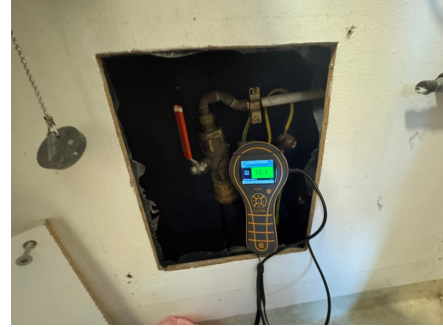
Fuktmåling i inspeksjonsluke ved skyllekar.

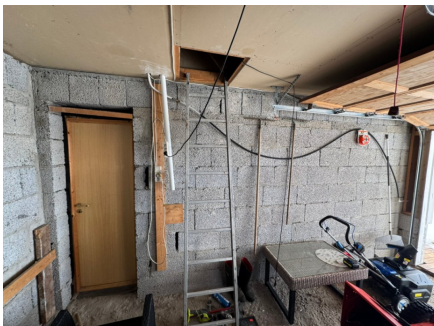
Mer enn halvparten av forventet brukstid for de innvendige vannledningene er passert. Vannledningene i garasjen ligger ikke frostsikkert, og disse rørene er ikke tilstrekkelig klamret fast.

Vannledning i garasjen.

I forbindelse med oppgradering av våtrom vil det være naturlig å bytte vannledninger.

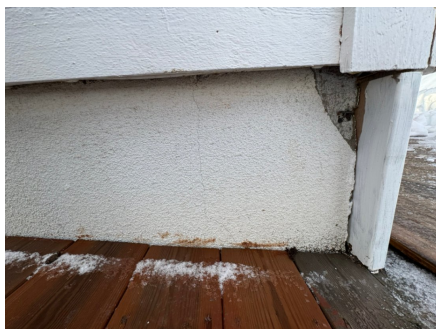
Det er registrert stedvise riss i grunnmuren. Forholdet bør følges opp jevnlig for å avdekke eventuell utvikling over tid.

Eksempel på riss i grunnmuren.

Rissene bør tettes for å hindre vann- og fuktinntrengning i konstruksjonen, noe som kan føre til ytterligere skader eller forringelse av grunnmuren. Videre bør forholdet følges opp ved fremtidige inspeksjoner for å avdekke eventuell utvikling over tid.

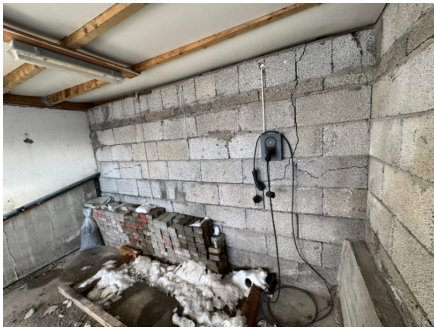
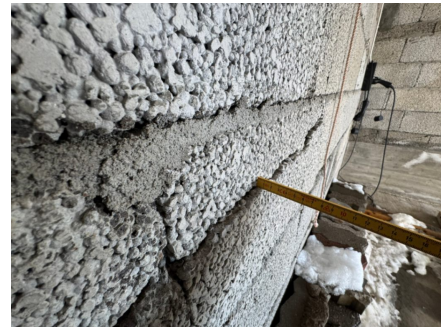
Det er påvist store sprekker i grunnmuren til garasjen. Eier opplyser at sprekke oppstod kort tid etter byggingen av garasjen, og at det i ettertid har blitt gravd opp og forsøkt utbedret. På utsiden er skadene pusset over, men denne pussingen har sprukket opp, noe som tyder på at det fortsatt er bevegelse i konstruksjonen.

Store sprekker i grunnmuren til garasjen mot sør.

Videre utbedring må vurderes for å hindre ytterligere bevegelser og vanninntrengning, som kan føre til forverring av skadene og redusert stabilitet i konstruksjonen.

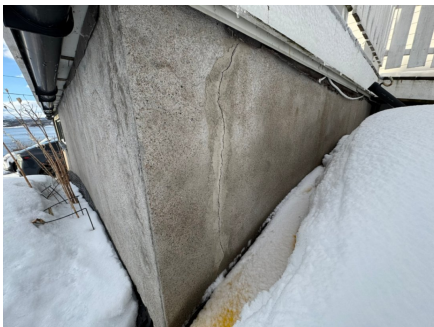
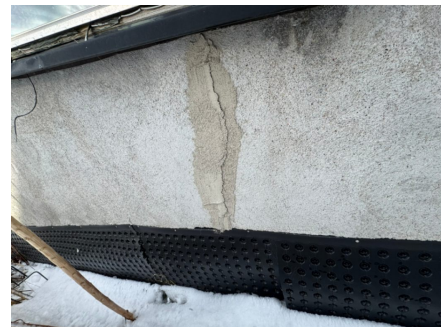
Utbedring av skade som er sprukket opp.
