Trollvikveien 199, 9307 FINNSNES

**Stor og innholdsrik familiebolig i  
Trollvika med flere soverom og  
integreert garasje med elbil-lader.**

# Tilstandsrapport

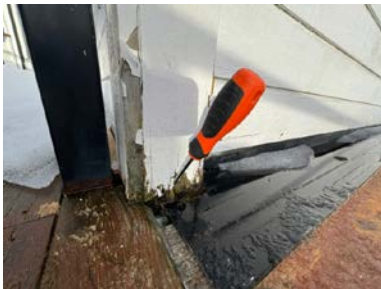
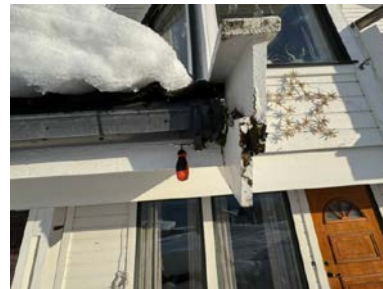
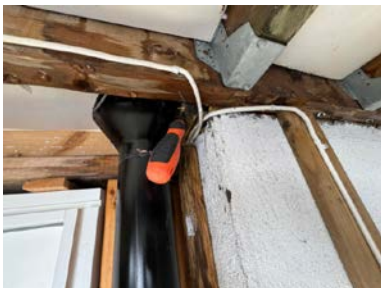
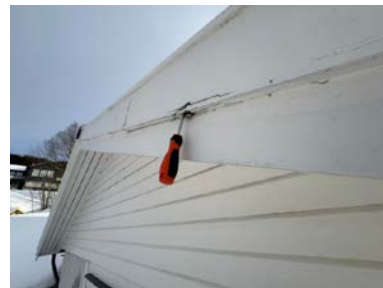
Ved tilfeldig valgte stikktagninger i fasader har jeg funnet tegn til råteskader i kledning og vindskibord. Stikkprøvene er tatt ved balkongdekker, ved dører og vinduer på plasser hvor jeg visuelt ser skader samt ved innfestinger av takrennedløp. I disse områdene er min erfaring at det oftest oppstår råteskader og svekkelser på fasader. Jeg har ikke kontrollert alle deler av fasaden. Det har ikke vært mulig å kontrollere skjulte deler av veggkonstruksjonen uten å gjøre fysiske inngrep i vegg.

Eksempel på råteskader.

Å skifte ut deler av kledningsbord, omramninger og fasadelementer må regnes med på grunn av de skader jeg har påvist.

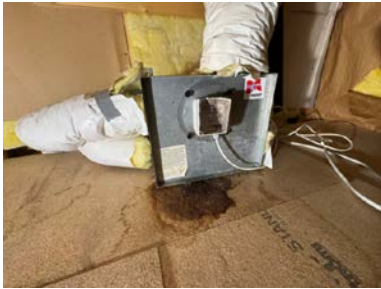
Det er registrert fuktmerker i sponplater under avtrekksvifte, dette kan tyde på kondensering fra avtrekksviften.

Fuktmerker i sponplaten under avtrekshviten.

Fuktmerker i sponplater under avtrekshvite bør utbedres, og nødvendige tiltak bør iverksettes for å unngå videre fuktbelastning og potensiell skade på konstruksjonen.

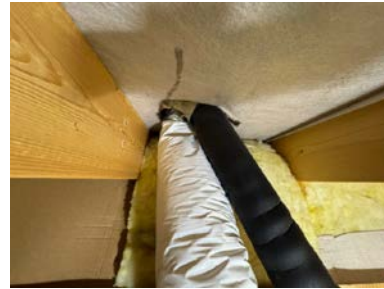
Uttett gjennomføring i undertaket.

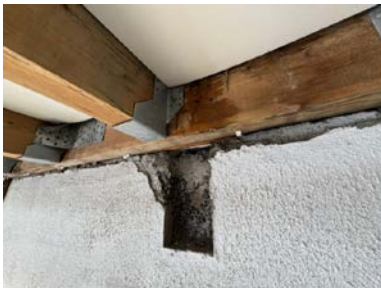
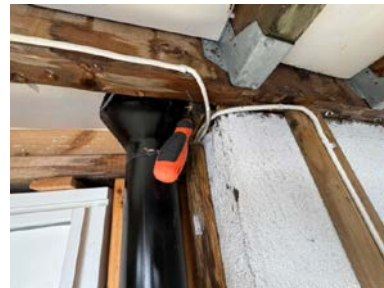
Avvik: Tettesjiktet består av tilpassede metallplater. Det er påvist lekkasje ved overgangen mellom tak og vegg.

Lekkasje i overgangen mellom gulvet og veggen.

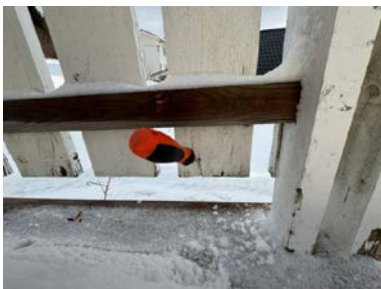
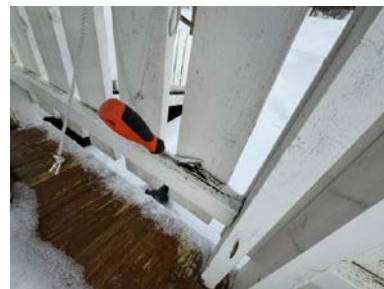
Rekkverket har råteskader, og dekket er slitt.

Råteskade i rekkverk på altan.

Råteskader på rekkverket må utbedres, og slitt dekke bør vedlikeholdes eller skiftes ut for å sikre konstruksjonens sikkerhet og levetid. Manglende utbedring kan føre til ytterligere forringelse, redusert bæreevne og økt risiko for personskade.

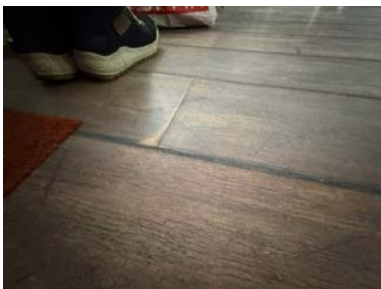
Avvik: Det er påvist fuktsvellinger i laminatgulvet i gangen. Skyvedørsgarderoben på boden har skader.

Fuktsvelling i laminatgulvet i gangen.

Laminatgulvet med fuktsvelling bør utbedres eller skiftes ut for å hindre videre skade.  
Dersom tiltak ikke gjennomføres, kan det føre til økt skadeomfang og behov for mer omfattende reparasjoner på sikt.

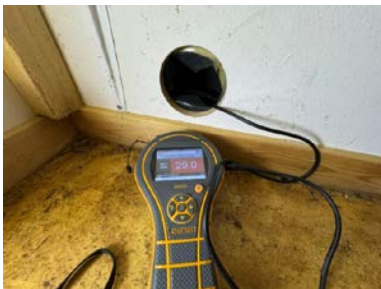
Veggene er bygget opp med utforing og platekledning. Det er registrert bruk av dampsperre på vegg under terreng. Dette er en byggefeil som kan føre til opphopning av fukt mellom dampsperre og murvegg, noe som gir stor risiko for skader på utforede deler av vegg.

Gjennom hulltaking er det påvist høyt fuktnivå inne i trekonstruksjonen, med

fuktmåling på 29 vektprosent. Disse verdiene ligger i området hvor det oppstår sopp- og råteskader.

Fuktmåling i vegg fra bod mot terreng.

Det anbefales å åpne konstruksjonen for nærmere undersøkelser og utbedre feil oppbygging, samt fjerne fukt- og råteskadet materiale for å hindre videre skadeutvikling.

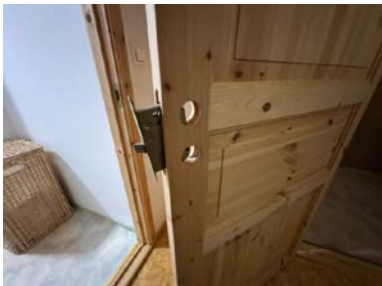
Avvik: Det er påvist at enkelte dører tar i karm ved åpning og lukking, en dør mangler håndtak å har løs låsekasse,

Løs låsekasse.

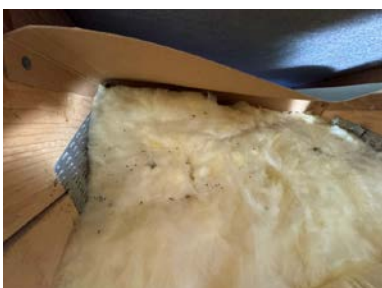
Avvik: Jeg har funnet spor av mus/gnagere på kneloft.

Spor etter mus/gnagere på kaldloftet.

For å forhindre mus i boligen, er det viktig å ta tiltak som tetting av innganger, opprettholde god hygiene, og eventuelt bruke feller eller annen skadedyrbekjempelse. Det er viktig å handle raskt hvis du mistenker at mus har kommet inn i boligen din for å begrense skade og helsefare. Det anbefales at det innhentes vurdering fra fagkyndige innenfor fagområdet skadedyr for å kartlegge utbredelse og eventuelle skader.

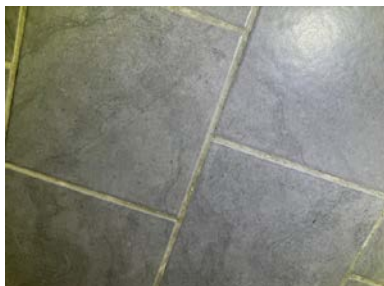
Videre er det observert riss i flisfugene. Rissdannelsen kan være et resultat av

bevegelser i underlaget. Sprekkdannelse i fuger kan redusere både det estetiske uttrykket og den tekniske funksjonen.

Riss i flisfuger.

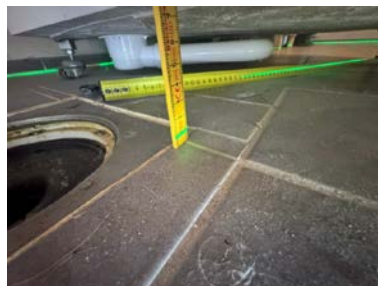
Måling ved sluk.

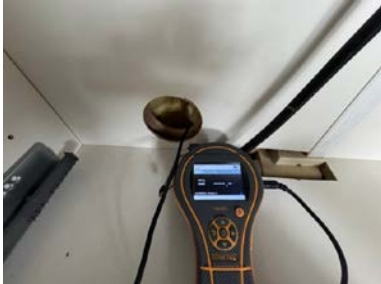
Fuktmåling fra kjøkkenet mot dusjkabinettet.

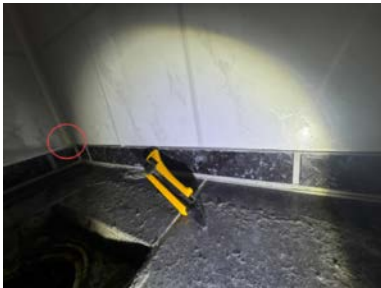
Avvik: Det er ikke utført fuging mellom baderomsplatene og bunnlisten i nedkant. Manglende fuging medfører at overgangen mellom vegg og gulv ikke er tilstrekkelig tett, noe som øker risikoen for at vann og fukt trenger inn bak platene.

Videre er hjørnelisten bak badekaret for kort og dekker ikke tilstrekkelig overgangen mellom baderomsplatene. En utilstrekkelig hjørnelist gir mangelfull beskyttelse av skjøter og platekanter, noe som øker risikoen for fuktinntrengning bak platene

Det er ikke fuget å hjørnelist er for kort.

Løse baderomsplater i nedkant må festes for å unngå ytterligere åpninger og skadeutvikling.

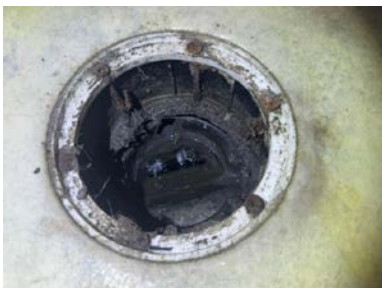
Sluk.

Rommet må oppgraderes/renoveres før daglig bruk for å redusere risiko/omfang av skader. Ved å utsette gulv og vegger for vann kan det oppstå sopp og råteskader i skjulte deler av konstruksjonen.

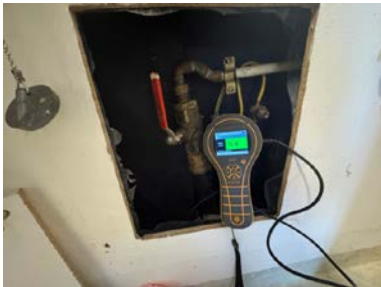
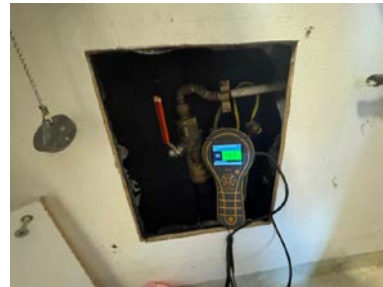
Fuktmåling i inspeksjonsluke ved skyllekar.

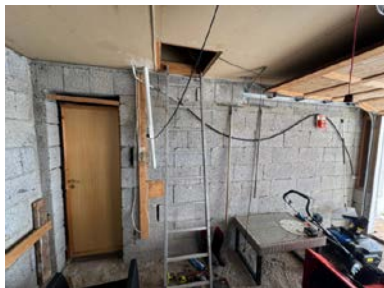
Vannledningene i garasjen ligger ikke frostsikkert, og disse rørene er ikke tilstrekkelig klamret fast.

Vannledning i garasjen.

I forbindelse med oppgradering av våtrom vil det være naturlig å bytte vannledninger.

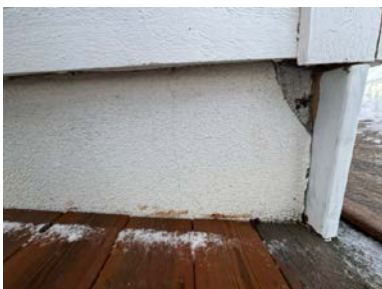
Avvik: Det er registrert stedvise riss i grunnmuren. Forholdet bør følges opp jevnlig for å avdekke eventuell utvikling over tid.

Eksempel på riss i grunnmuren.

Rissene bør tettes for å hindre vann- og fuktinntrengning i konstruksjonen, noe som kan føre til ytterligere skader eller forringelse av grunnmuren. Videre bør forholdet følges opp ved fremtidige inspeksjoner for å avdekke eventuell utvikling over tid.

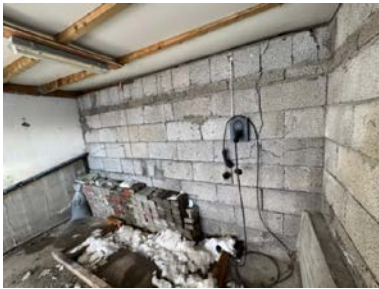
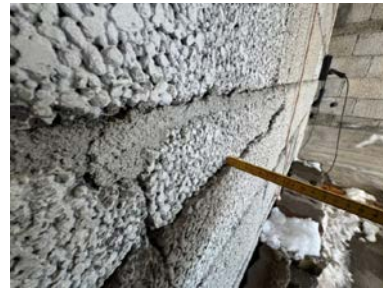
Avvik: Det er påvist store sprekker i grunnmuren til garasjen. Eier opplyser at sprekken oppstod kort tid etter byggingen av garasjen, og at det i ettertid har blitt gravd opp og forsøkt utbedret. På utsiden er skadene pusset over, men denne pussingen har sprukket opp, noe som tyder på at det fortsatt er bevegelse i konstruksjonen.

Store sprekker i grunnmuren til garasjen mot sør.

Videre utbedring må vurderes for å hindre ytterligere bevegelser og vanninntrengning, som kan føre til forverring av skadene og redusert stabilitet i konstruksjonen.

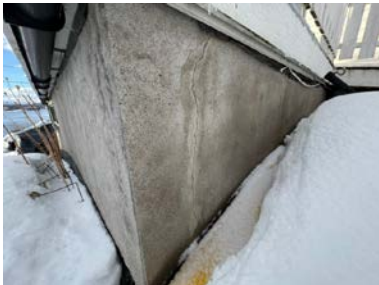
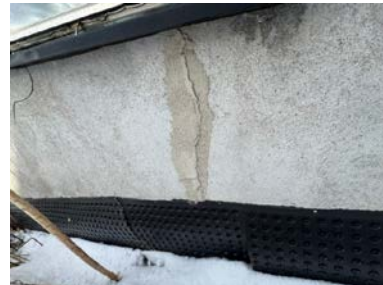
Utbedring av skade som er sprukket opp.

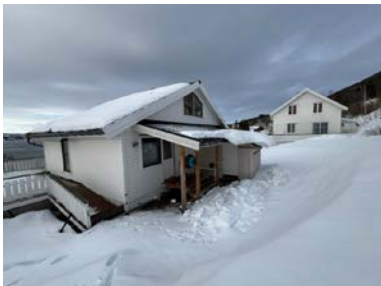
Feil ved terrengforhold fører til unødvendig mye vann mot konstruksjoner, noe som øker risiko for skader og reduserer levetiden.

Terrengforholdene på befaringsdagen.

- Det bør foretas nærmere undersøkelser av tomta når den er snøfri.
