# Tilstandsrapport

Enebolig

Isebakkeveien 99, 1788 HALDEN

Befaringsdato: 26.05.2025

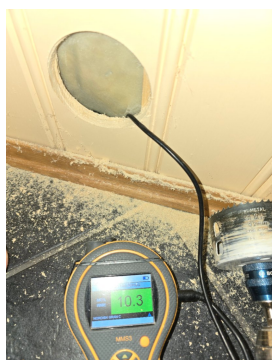
Fliser på gulv og trepanel på vegger.  
Hulltaking er foretatt uten å påvise unormale forhold.  
Hulltaking er foretatt i hall.  
Fuktkvotemåling (vekt%) i konstruksjonen ble målt til 10.

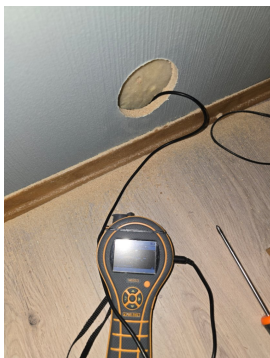
Hulltaking er foretatt uten å påvise unormale forhold. Hulltaking er foretatt på soverom.

Ingen utslag på skadelig fukt ved fuktmålinger i bunnsvill.

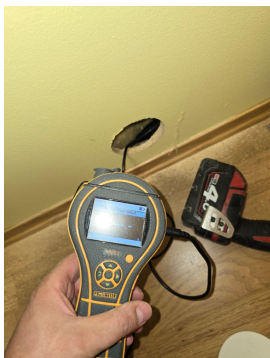
Hulltaking er foretatt uten å påvise unormale forhold. Hulltaking er foretatt i bod.

Ingen utslag på skadelig fuktighet i bunnsvill.
