Tilstandsrapport

Enebolig

Åkvågveien 405, 4957 RISØR

Rapportdato: 28.04.2026

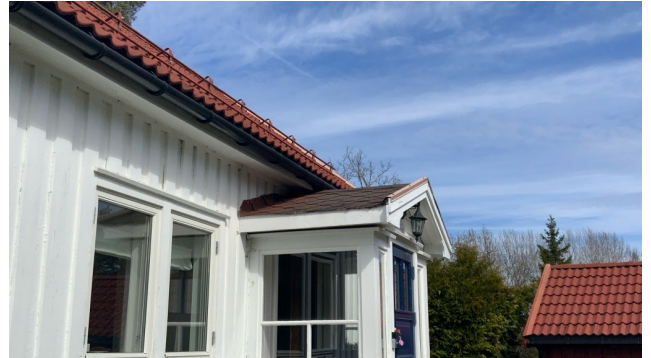
Gammel shingel på vindfang.

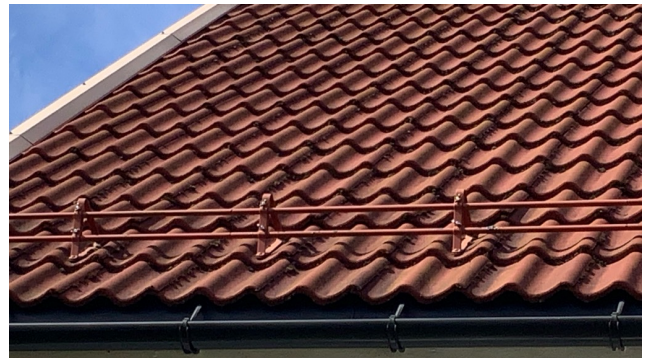
Litt mose på takstein.

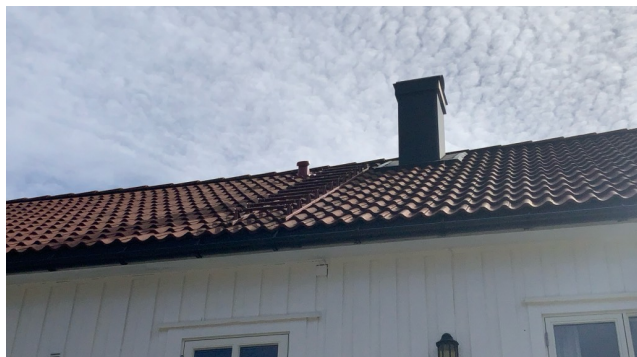
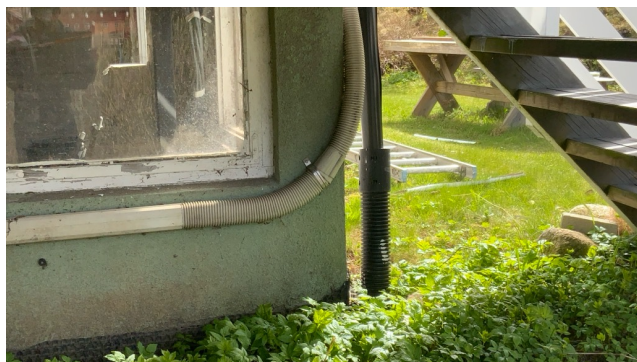
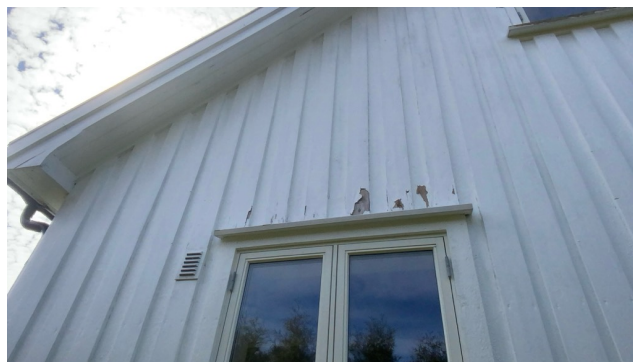
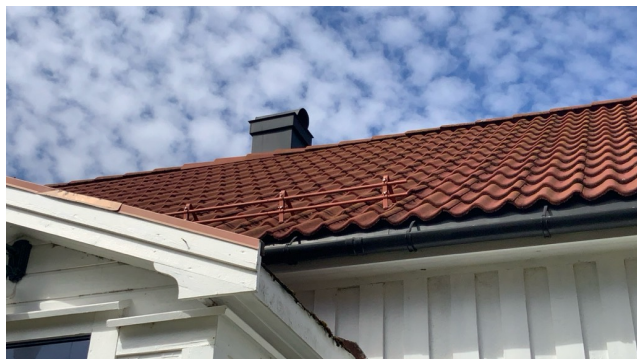
TG 2 Nedløp og beslag

Takrenner, nedløpsrør og beslag fra byggeår med noe bruksslitasje og mindre skader.

Noe frostsprengning på nedløpsrør.

- Overvåk tilstanden jevnlig. For å få tilstandsgrad 0 eller 1 må beslag/renner/nedløp skiftes ut, men tidspunktet for når dette er nødvendig er vanskelig å si noe om. Noe oppgraderinger av takrenner og beslag må påregnes etter behov. Snøfangere bør monteres. Fuger/tetting ved tagjennomføringer bør kontrolleres årlig.

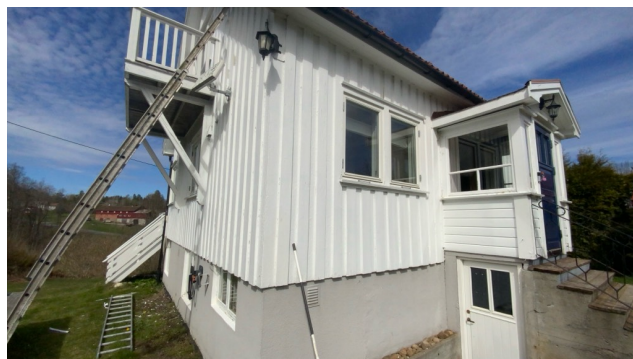
TG 2 Veggkonstruksjon

- Det er ingen eller liten lufting i nedre kant av kledning mot grunnmur.
- Det er påvist spredte råteskader i bordkledningen.

Det er noe vedlikeholdsbehov av utvendig overflater. Utvendige overflater har normal slitasje og med stedvis oppsprekking av kledningsbord i tilknytning til veggfoten samt råteskader i noen bord.

- Råteskader i bordkledningen kan fortsette å utvikle seg både i tilliggende bordkledning og til bakenforliggende veggkonstruksjon, dersom en ikke foretar tiltak.
- Råteskadet trekledning må skiftes ut.

Kledningsbord med råte og avvikbyttes, ellers må normalt vedlikehold påregnes.

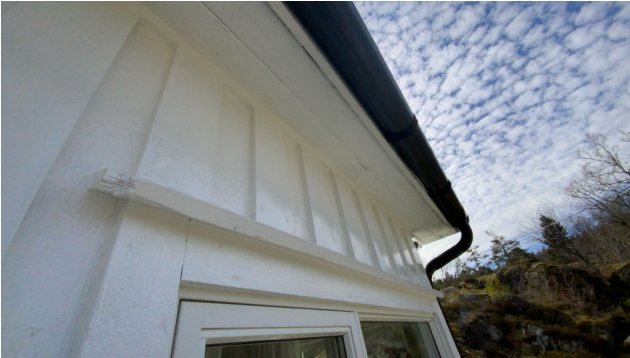
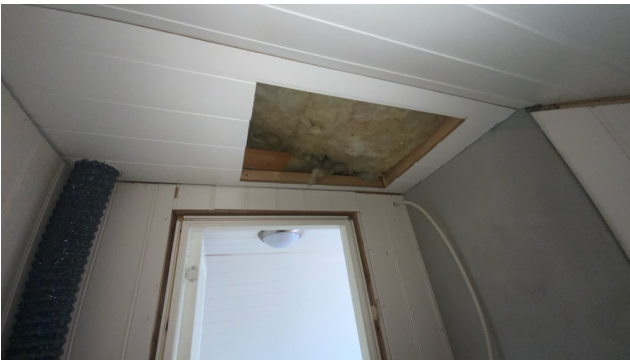
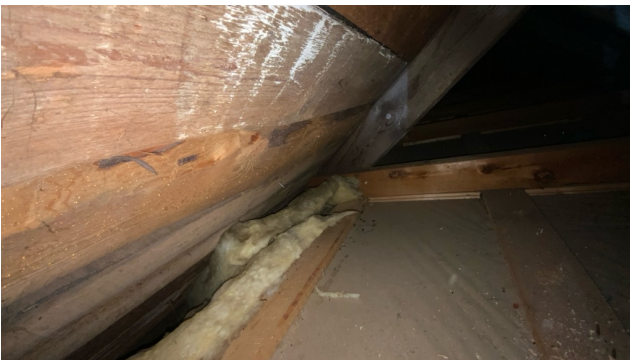
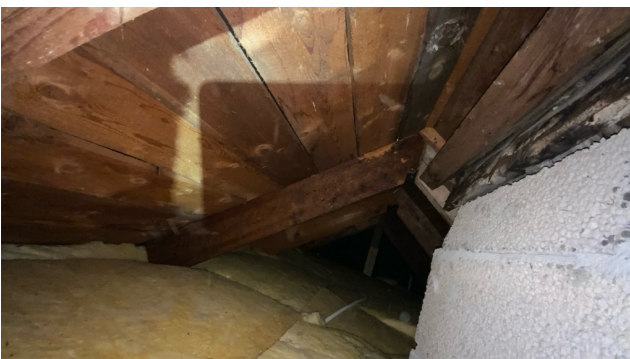
TG 2 Takkonstruksjon/Loft

Gamle fuktmerker ved pipe og det er veldig begrenset lufting.

Gamle fuktmerker rundt pipe.

- Lufting/ventilering bør forbedres.

Fuktmerker rundt gjennomføringer kontrolleres nærmere ved mye nedbør, men er mest sannsynlig fra før taktekket ble oppgradert.

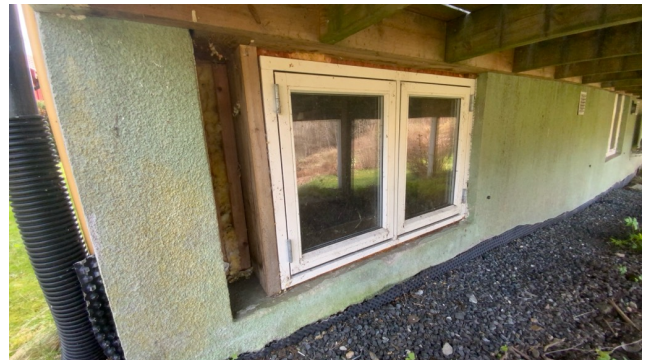
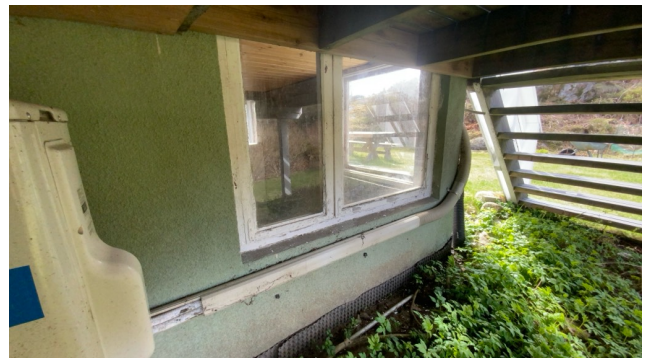
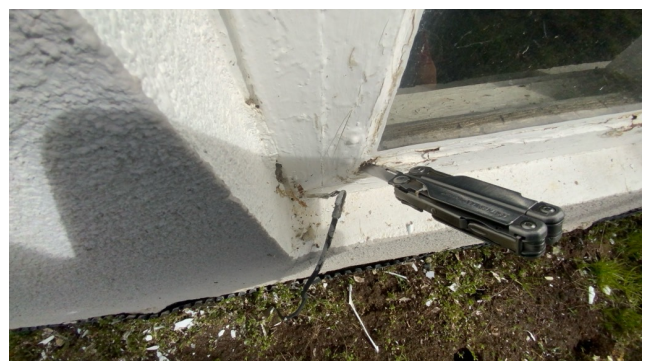
- Det er påvist at enkelte vinduer er vanskelig å åpne/lukke.
- Det er påvist avvik rundt innsettsdetaljer.
- Det er påvist noen glassruter som er punktert eller sprukne.
- Det er påvist vinduer med fukt/råteskader.

Råteskade.

- Vinduer med råteskader må erstattes med nye.
- Vinduer med punkterte/sprukne glass må påregnes skiftes ut, enten hele vinduet eller kun selve glassene.

Det må påregnes løpende vedlikehold av vinduer, vinduer som gått ut på sin naturlige levetid må påregnes og skiftes etter behov.

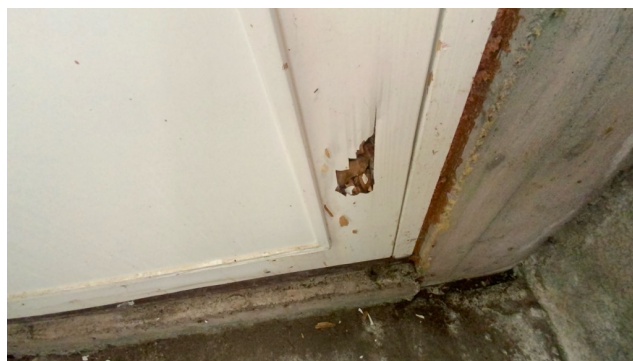
! TG 3 Dører - 2

Kjellerdør og dør fra vindfang med råteskader.

- Det er påvist dør(er) med fukt/råteskader.
- Dører med større bruksslitasje og noe råteskader.

Dører må byttes.

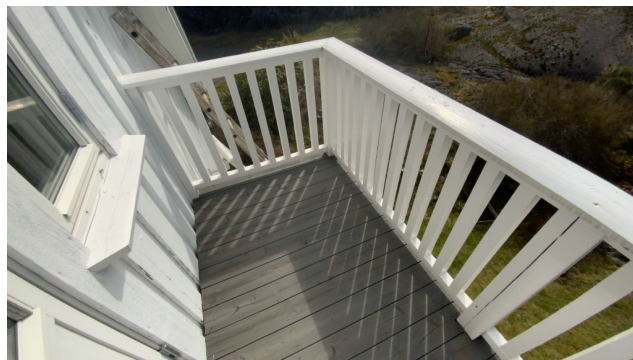
TG 2 Balkonger, terrasser og rom under balkonger

Litt skjevheter.

Noe oppgraderinger av terrassen må påregnes etter behov.

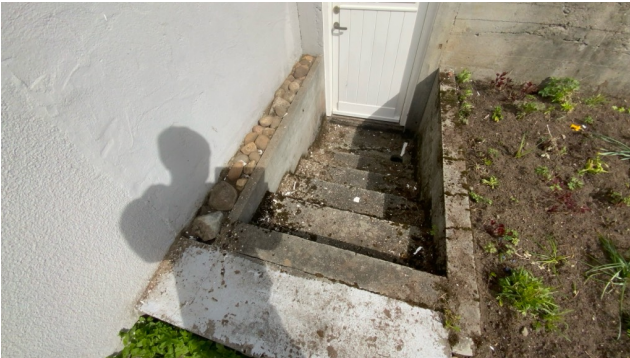
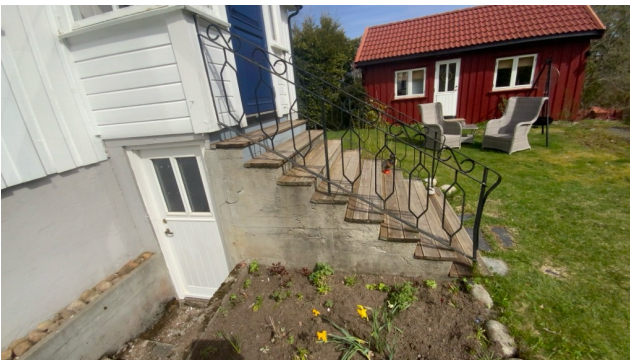
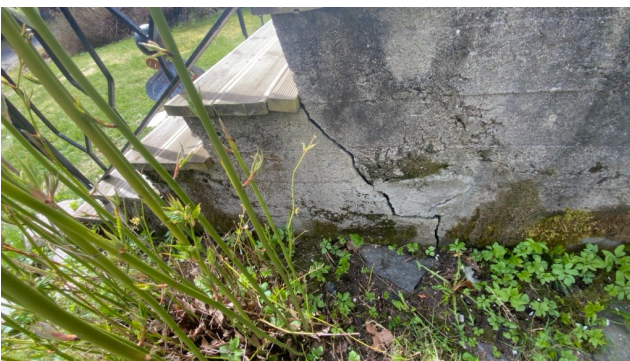
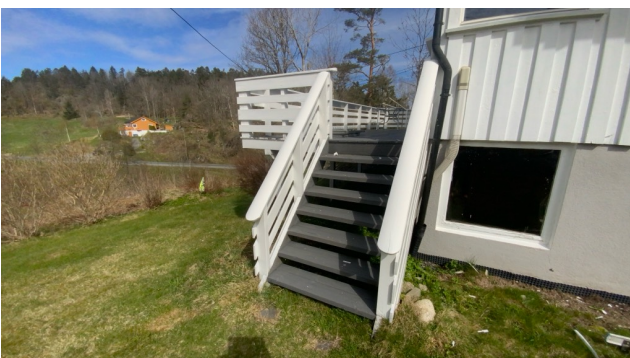
TG 2 Utvendige trapper

- Betongtrapp har mindre sprekker/skader

- Påviste skader må utbedres.

Noe oppgraderinger av trapper må påregnes.

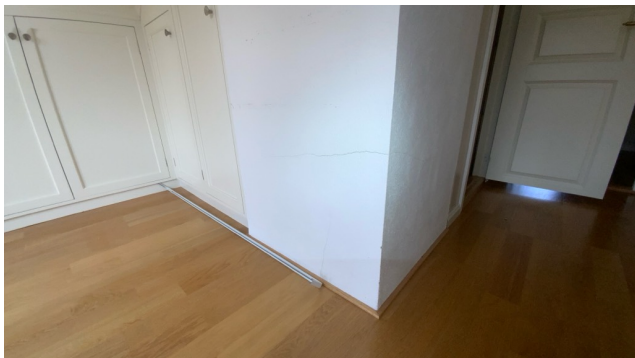
Ukjent hva som er bak plate.

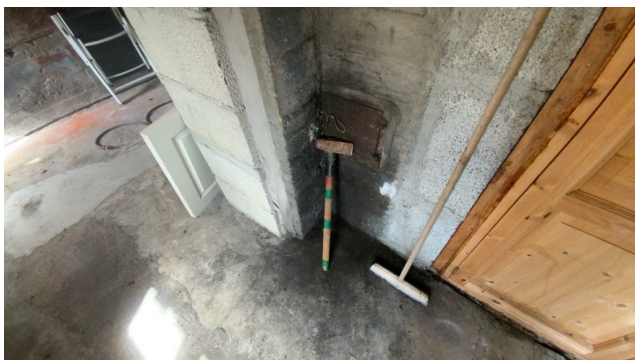
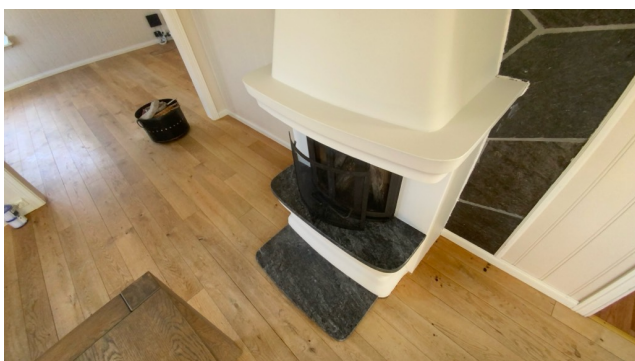
- Det er påvist sprekker og/eller riss i pipe.
- Pipevanger er ikke synlige.

Noen sprekker

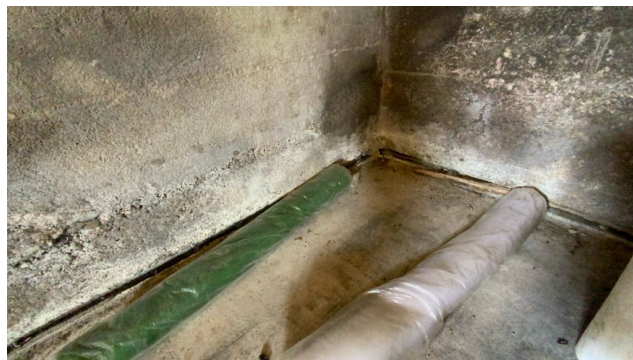
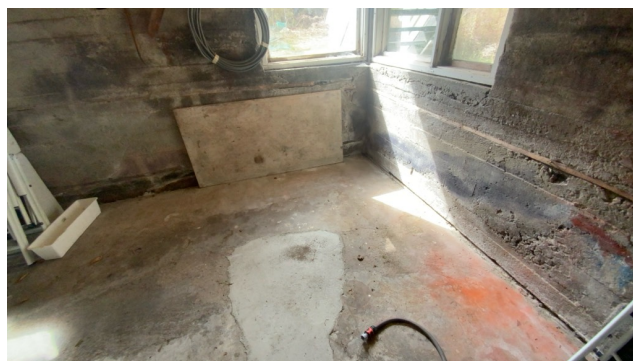
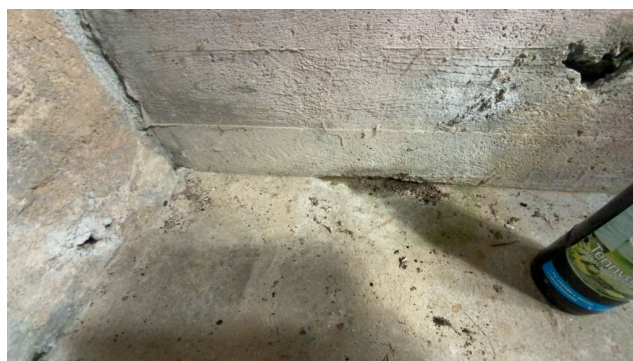
! TG 2 Rom Under Terreng

- Det er påvist indikasjoner på noe fuktgjennomtrenging i kjellergulv.
- Det er påvist indikasjoner på noe fuktgjennomtrenging inn i kjellermur.

Med tanke på synlige saltutslag på synlig grunnmur, kan det påregnes avvik i eventuelle utforede vegger og oppforet gulv.

- Det påviste fuktnivå gir grunn til å overvåke konstruksjonen jevnlig for å se utvikling over tid, og eventuelt foreta tiltak for å unngå fuktskader.

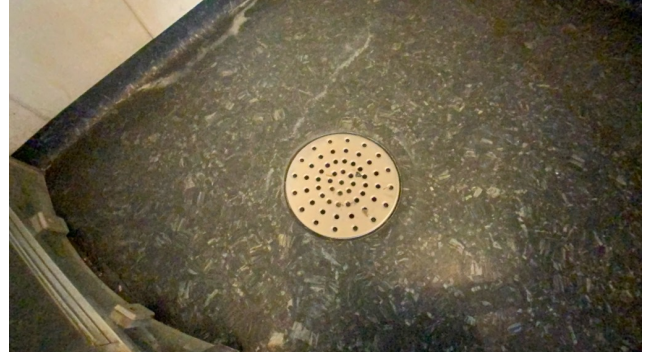
TG 2 Overflater Gulv

- Det er mulighet for at det kan forekomme vannlekkasje på våtrommet hvor vann ikke vil gå til sluk.
- Det er påvist at høydeforskjell fra topp slukrist til gulv/synlig topp membran ved dørterskel er mindre enn 25 mm.
- Det er påvist avvik i fallforhold til sluk i forhold til krav i forskrift på byggetidspunktet.

- Det bør etableres avrenning inn til sluk for hele våtrommet.
- Eventuelt lekkasjevann fra utstyr utenfor dusjsone vil ikke ha en naturlig vei til sluket. Dette kan føre til at vann samler seg på gulvet og potensielt renner ut av rommet eller trenger inn i konstruksjonen.

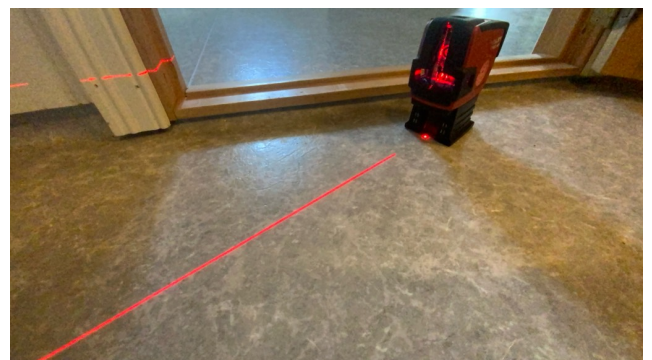
TG 2 Overflater Gulv

- Det er mulighet for at det kan forekomme vannlekkasje på våtrommet hvor vann ikke vil gå til sluk.
- Det er påvist at gulvoverflaten har sprekker.
- Det er påvist avvik i fallforhold til sluk i forhold til krav i forskrift på byggetidspunktet.

Noe avvik på belegg skjøter på gulvet og det er noe feil fall på gulv mot yttervegg/lagerrom.

- Overflater må utbedres eller skiftes.
- Til tross for avviket i fall/høydeforskjell til sluk, vil gulvet fortsatt kunne lede vann mot sluket, men med redusert effektivitet. Dette kan potensielt øke risikoen for vannansamling i enkelte områder av badet. Skjøter på belegg må utbedres.

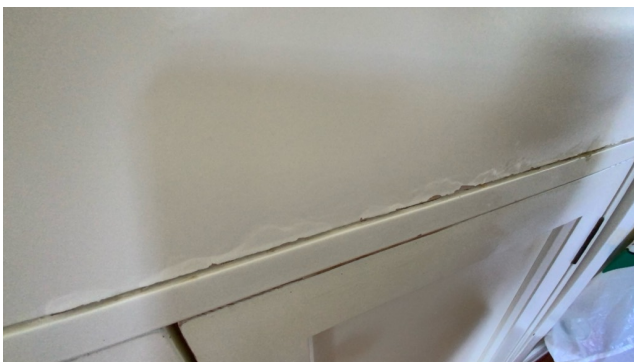
Litt svellinger/avskalling av maling.

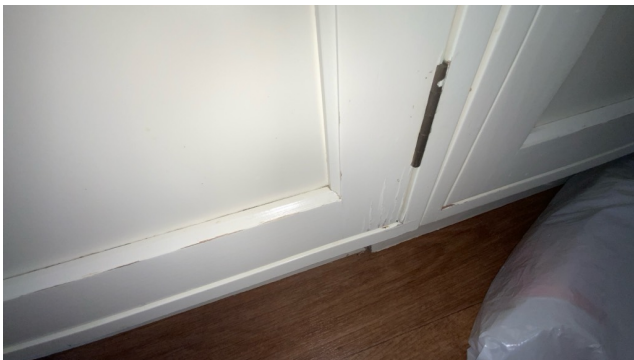
Litt svellinger/avskalling av maling.

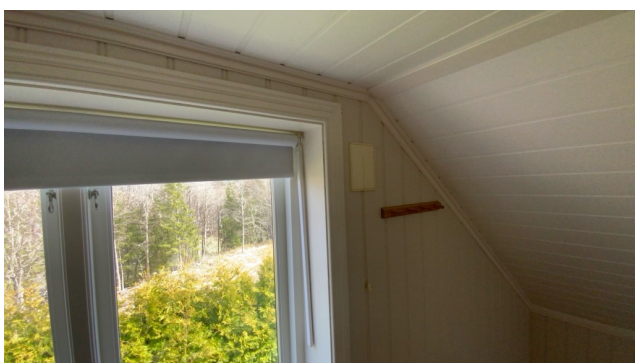
! TG 2 Ventilasjon

- Det er påvist mangelfull ventilasjon på ett eller flere rom i boligen.

- Det bør etableres veggventiler/vindusventiler i alle oppholdsrom som ikke har det.

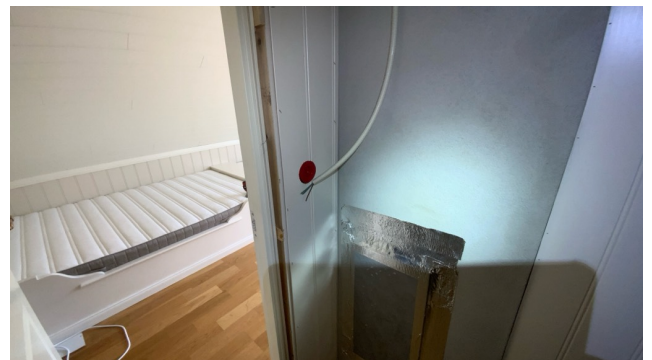
Løs åpen ledning på loftet.

Løs ledning på loftet må sikres.
