Tilstandsrapport

Fritidsbolig

Lakkergata 153, 2923 TISLEIDALEN

Befaringsdato: 03.09.2024

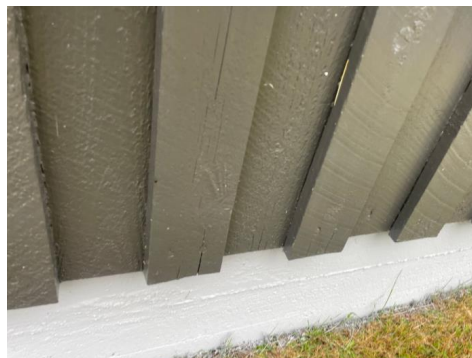
- Det er ingen eller liten lufting i nedre kant av kledning mot grunnmur.
- Det er påvist andre avvik:

Luftet kledning var ikke vanlig ved oppføringstidspunktet. Normalt fungerer det med ikke luftet kledning i tørt fjellklima. Skulle ytterveggene kles på nytt vil det være hensiktsmessig å etablere lufting. Noe vedlikehold må påregnes.

Sprekker i nedre del av kledning.

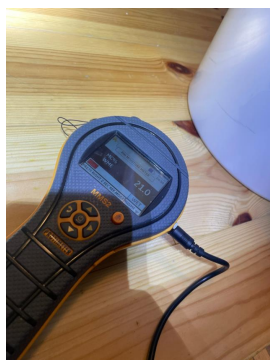
Det måles høye fuktverdier i treverk under stubbeloft/rom for personlig hygiene.

Det bør gjøres nærmere undersøkelser.
