Tilstandsrapport

Fritidsbolig

Lakkergata 153, 2923 TISLEIDALEN

Befaringsdato: 03.09.2024

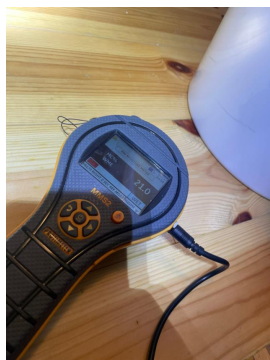
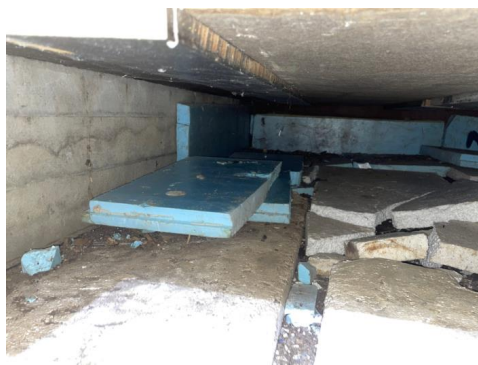
TG 2 Kryp kjeller

- Det er påvist andre avvik:
- Det er registrert symptom på aktivitet fra skadedyr
- Kryp kjelleren har kondensutfordringer.

Det måles høye fuktverdier i treverk under stubbeloft/rom for personlig hygiene.

Ekskrement fra mus og løs isolasjon.

Hvit isopor bør ryddes ut grunnet fare for videreutvikling av fukt/skadedyr.

Tiltak med tetting for mus bør utføres.
