# Tilstandsrapport

Fritidsbolig

Lakkergeta 153, 2923 TISLEIDALEN

Befaringsdato: 03.09.2024

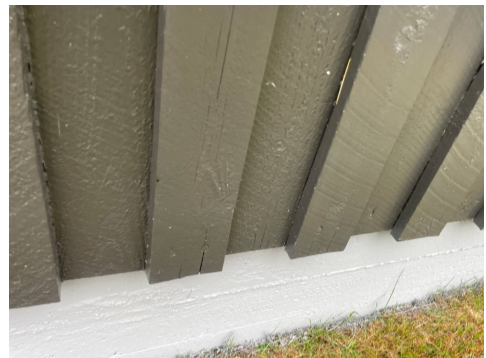
- Det er ingen eller liten lufting i nedre kant av kledning mot grunnmur.
- Det er påvist andre avvik:

Luftet kledning var ikke vanlig ved oppføringstidspunktet. Normalt fungerer det med ikke luftet kledning i tørt fjellklima. Skulle ytterveggene kles på nytt vil det være hensiktsmessig å etablere lufting. Noe vedlikehold må påregnes.

Sprekker i nedre del av kledning.

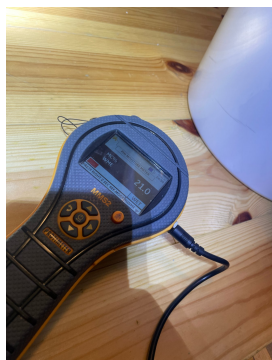
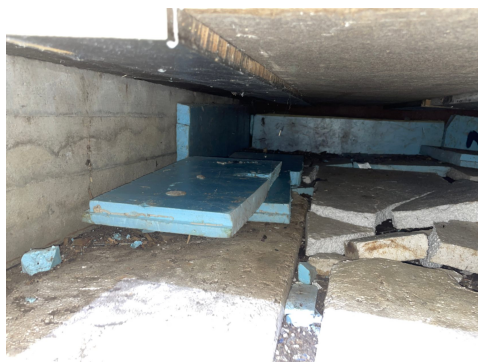
- Det er påvist andre avvik:
- Det er registrert symptom på aktivitet fra skadedyr
- Krypkjelleren har kondensutfordringer.

Det måles høye fuktverdier i treverk under stubbeloft/rom for personlig hygiene.

Ekskrement fra mus og løs isolasjon.

Krypkjeller bør holdes under oppsikt og det bør gjøres nærmere undersøkelser. Tiltak med bedre ventilering anbefales. Hvit isopor bør ryddes ut grunnet fare for videreutvikling av fukt/skadedyr. Tiltak med tetting for mus bør utføres.
