Leilegheit i burettslag (i blokk)  
Hardangervegen 6  
5705 Voss

#### Boligens tekniske tilstand:

Dato: 10/02/2026

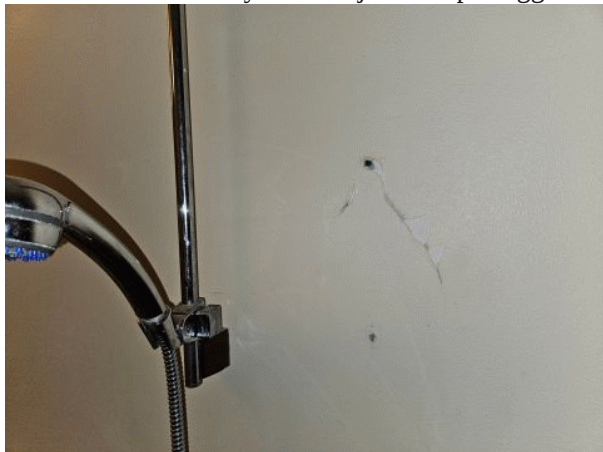
Badet har oppnådd høg alder sett opp mot normal forventa levetid for våtrom. Det vert tilrådd oppgradering eller tiltak for vidare bruk. Ved eventuell oppgradering må det påreknast at badet vert etablert i samsvar med gjeldande krav og forskrifter.

**Merknader:** Bilete syner slitasje/skade på vegg like ved dusj. Bør utbetrast før vidare bruk.

Badet er frå byggeår (1983) og har passert normal forventa levetid for våtrom. Aldra materialbruk og konstruksjonsløyseringar medfører auka risiko for fuktpåverknad og skjulte skadar i konstruksjonen ved vidare bruk, sjølv om det ikkje er registrert synlege fuktskadar på synfaringsdagen.

Vidare bruk av badet utan tiltak kan over tid medføre utvikling av fuktskadar i underliggjande konstruksjonar, med behov for omfattande utbetring eller full rehabilitering. Eventuelle skadar kan påverke brukskomfort, verdi og medføre auka kostnader ved framtidig oppgradering.

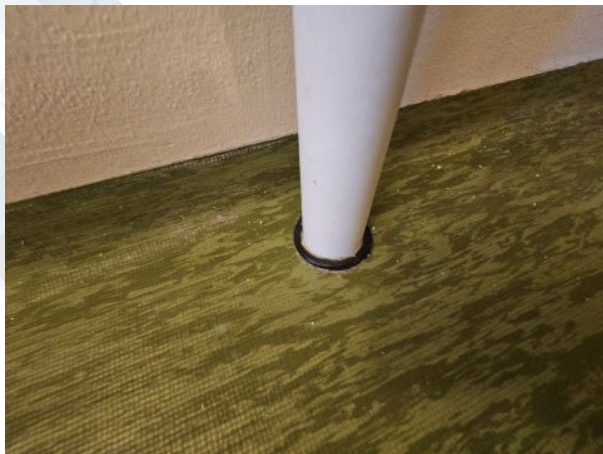
Det er registrert noko mangelfull utføring rundt enkelte gjennomføringar i golv, der det kan vere risiko for at fukt kan trenge ned i konstruksjonen. Elles er det ikkje observert synlege teikn til skadeleg fukt eller lekkasjar på synfaringsdagen. Arbeidet er vurdert som fagmessig utført etter datidas standard og krav, med behov for oppgradering til dagens standard. Det er ikkje gjennomført hullboring eller destruktive undersøkingar. Dette grunna plassering av våtsoner og installasjonar som er monterte på vegg mot naboileigheit med betongkonstruksjon. Fuktmåling er derav ikkje mogleg å gjennomføra.

**Merknader:** Bilete syner gjennomføring for avløp til vaskemaskin, som gå gjennom tettesjikt i golv like ved dusj. Stor risiko for fuktgjennomtrenging.

Tettesjikt og membran er frå byggeår (1983) og har passert normal forventet levetid for våtrom. Aldra materialbruk og noko mangelfull utføring rundt enkelte gjennomføringar i golv medfører auka risiko for fuktinntrenging og skjulte skadar i konstruksjonen. Avgrensa kontrollmoglegheit og manglande fuktmåling aukar usikkerheita rundt faktisk tilstand.

Ved vidare bruk utan tiltak kan fuktinntrenging over tid føre til skadar i underliggjande konstruksjonar, med behov for omfattande utbetring eller full rehabilitering av badet. Eventuelle skadar kan medføre auka kostnader og redusert brukskomfort.
