Tilstandsrapport

Enebolig

Tyttebærstien 17, 1866 BÅSTAD

Befaringsdato: 27.11.2024

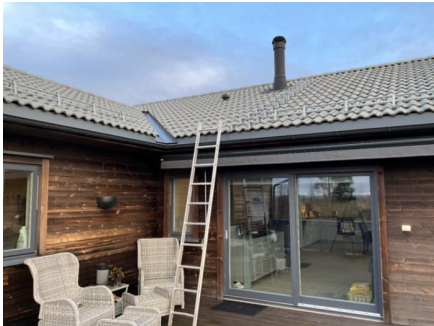
TG 3 Nedløp og beslag

Pipe er helbeslått med blikk over taket.
Takrenner, nedløp og beslag er av overflatebehandlet stål.

Vurdering av avvik:

- Det mangler snøfangere på hele eller deler av taket, noe som var krav på byggemeldingstidspunktet.
- Byggverk skal sikres slik at is og snø ikke kan falle ned på steder hvor personer og husdyr kan oppholde seg.

Konsekvens/tiltak

- Det må monteres snøfangere for å oppfylle byggeårets krav.

Kostnadsestimat: Under 10 000

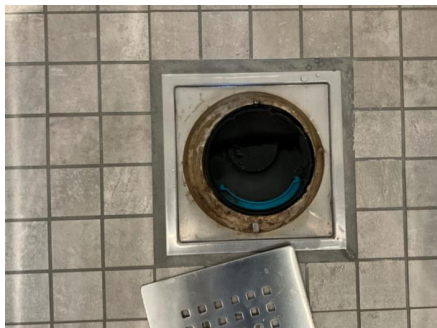
TG 1 Sluk, membran og tettesjikt

Det er plastsluk og smøremembran med dokumentert utførelse (brukstillatesle/uavhengig kontroll).
Tettesjiktet/membran ligger skjult i konstruksjonen, det er derfor ingen mulighet for kontroll. Vurderingen av tettesjiktet er derfor basert på alder (forventet levetid) og fremlagt brukstillatelse (indikerer at ansvarsområder er ansvarsbelagt med foretak).

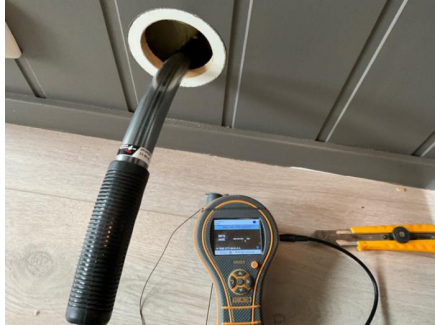
Hulltaking er foretatt, uten å påvise unormale forhold. Hulltaking er foretatt i stue. Fuktktivtemåling (vekt%) i konstruksjonen ble målt til under 6.

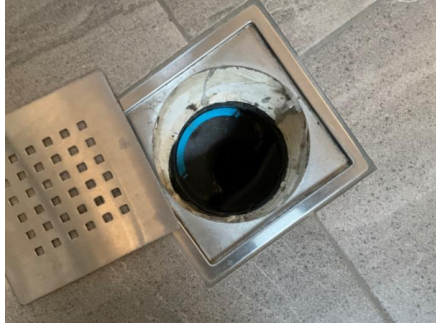
TG 2 Overflater Gulv

Gulvet er flislagt. Rommet har elektriske varmekabler. Fall mot sluk er målt til 5 mm.

Vurdering av avvik:

- Det er påvist at høydeforskjell fra topp slukrist til gulv/synlig topp membran ved dørterskel er mindre enn 25 mm.
- Det er påvist avvik i fallforhold til sluk i forhold til krav i forskrift på byggetidspunktet.

- Takstmannen har foretatt kontroll av fallforhold på våtrommet ved hjelp av en punktlaser. Målt ca. 5 mm fra ferdig overflate gulv ved dør til overkant sluk. Våtrommets vanntette sjikt må minimum dekke hele våtsonen, og må i alle ytterkanter nå minimum 25 mm høyere enn overkant slukrist.

Konsekvens/tiltak

- Andre tiltak:

Våtrommet kan fungere som det er, men utbedring er nødvendig for å lukke avviket. Det anbefales å rette opp fall mot sluk ved renovering. Ved lekkasjer kan sluket ha begrenset kapasitet, noe som kan føre til vannskader i tilstøtende rom.
