# Tilstandsrapport

Enebolig

Tyttebærstien 17, 1866 BÅSTAD

Befaringsdato: 13.02.2026

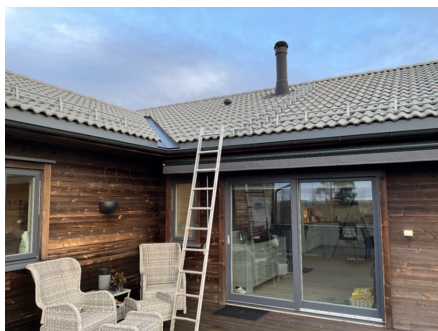
### Nedløp og beslag

- Det mangler snøfangere på hele eller deler av taket, noe som var krav på byggemeldingstidspunktet.
- Byggverk skal sikres slik at is og snø ikke kan falle ned på steder hvor personer og husdyr kan oppholde seg.

- Det må monteres snøfangere for å oppfylle byggeårets krav.

Kostnadsestimat: Under 10 000

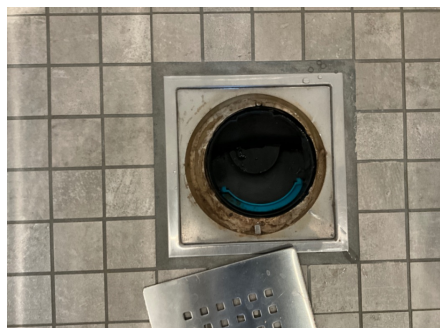
#### TG 1 Sluk, membran og tettesjikt

Det er plastsluk og smøremembran med dokumentert utførelse (brukstillatesle/uavhengig kontroll).

Tettesjiktet/membran ligger skjult i konstruksjonen, det er derfor ingen mulighet for kontroll. Vurderingen av tettesjiktet er derfor basert på alder (forventet levetid) og fremlagt brukstillatelse (indikerer at ansvarsområder er ansvarsbelagt med foretak).

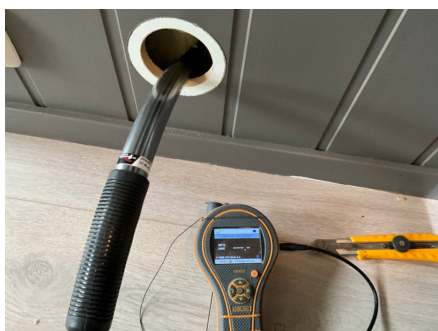
## TG 0 Tilliggende konstruksjoner våtrom

Hulltaking er foretatt, uten å påvise unormale forhold. Hulltaking er foretatt i stue. Fuktkvotemåling (vekt%) i konstruksjonen ble målt til under 6.

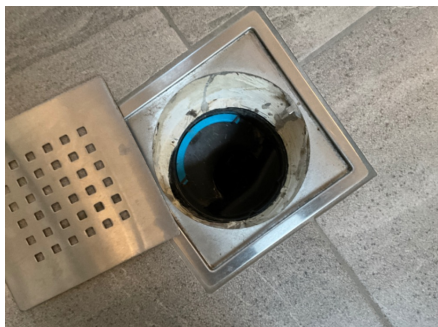
### TG 1 Sluk, membran og tettesjikt

Det er plastsluk og smøremembran med dokumentert utførelse.

Tettesjiktet/membran ligger skjult i konstruksjonen, det er derfor ingen mulighet for kontroll. Vurderingen av tettesjiktet er derfor basert på alder (forventet levetid) og fremlagt brukstillatelse (indikerer at ansvarsområder er ansvarsbelagt med foretak).
