# Tilstandsrapport

📍 Fagerlunden 13B, 2383 BRUMUNDDAL

# gnr. 2, bnr. 138

Rapportdato: 27.03.2026

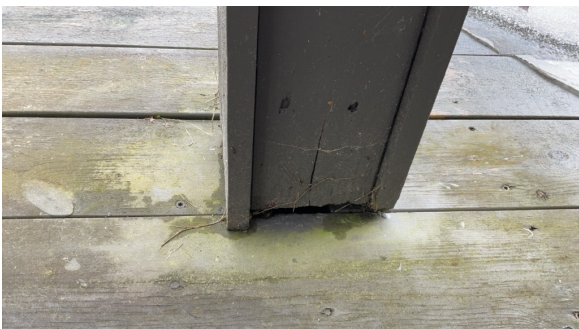
- Det er værslitt/oppsprukket trevirke/trepaneler.

Liten råteskade på søyle.

- Lokal utbedring/utskiftning bør utføres.

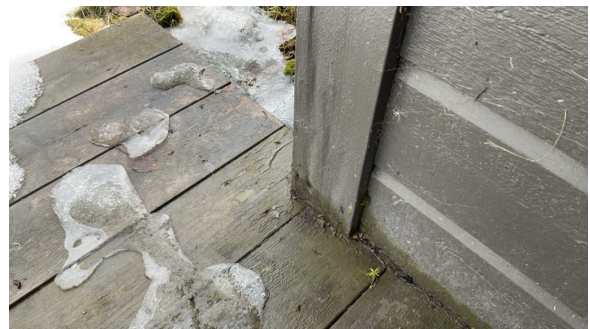
Liten råteskade på plassbygget kasse.

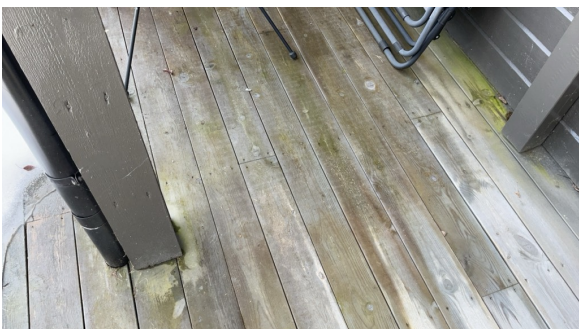
Slitasje på overflater.

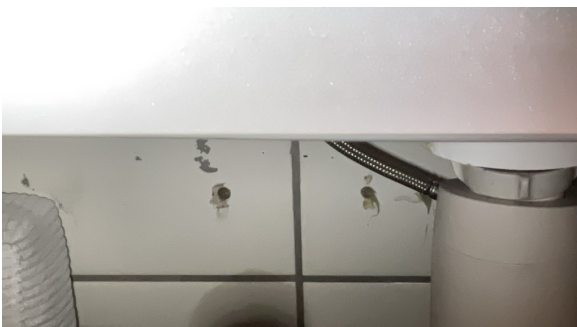
Avvik kan resultere i konsekvenser som for eksempel redusert levetid og fuktrelaterte skader.

Veggene har gjenværende hull etter tidligere installasjon.

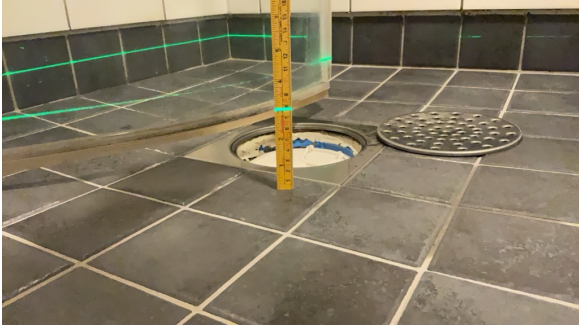
Målt fall til sluk: 26mm

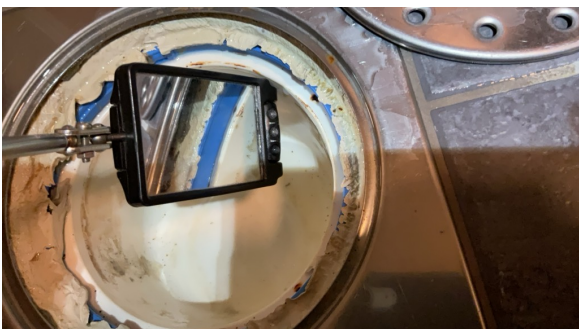
- Det er rundt sluk påvist en ikke-fagmessig utførelse av membran/tettesjikt/klemring.
- Mer enn halvparten av forventet brukstid er passert på membranløsningen.

Membranen er ikke tilstrekkelig ført under klemring i sluk.

- Feil montering av sluk og klemring øker risikoen for vannlekkasjer. Dette kan føre til fuktskader i underliggende konstruksjoner.
- Det er viktig å merke seg at levetiden til en membran varierer basert på kvalitet, installasjon og bruk. Eldre membraner kan bli sprø og sprekke opp, noe som fører til at de mister sin vannettende funksjon. Dette kan resultere i vannlekkasjer gjennom vegger og gulv og fuktskader.

Ingen synlig mansjett under klemring i sluk.

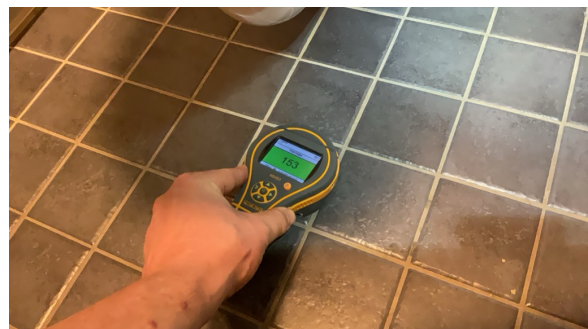
Med enkle fuktsøk ble det ikke registrert unormale verdier.

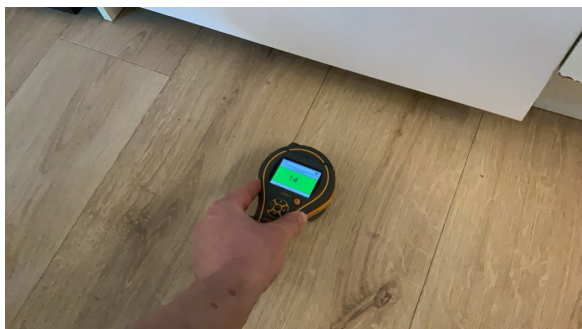
Med enkle fuktsøk ble det ikke registrert unormale verdier.

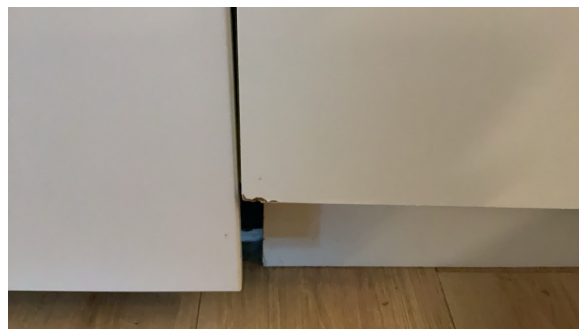
Lite sår/hakk på skapdør.

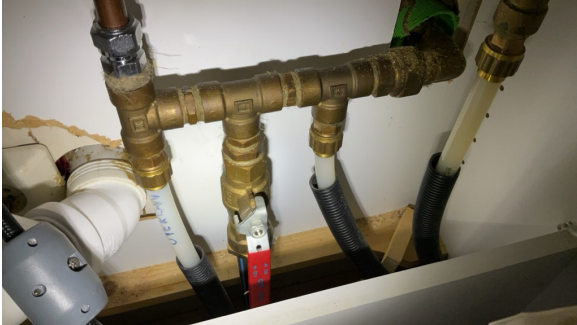
Stoppekran plassert i kjøkkenbenk.

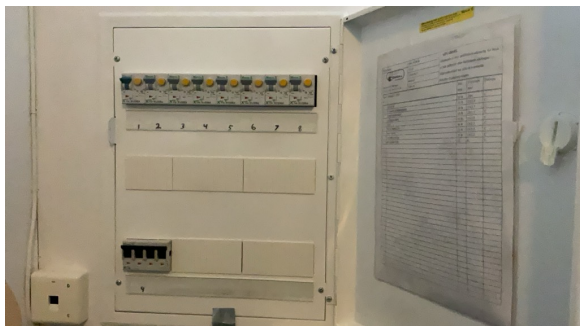
Sikringsskap plassert på bod.

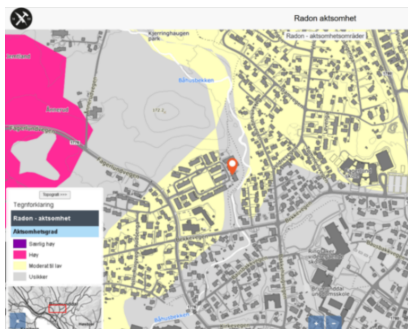
Bygningen ligger i et område som er definert med usikker aktsomhetsgrad i kartet.

- Det bør gjennomføres radonmålinger.
