# Tilstandsrapport

Boligbygg med flere boenheter
-

Prost Refsums veg 8 A, 2005 RÆLINGEN
-

Befaringsdato: 11.02.2025

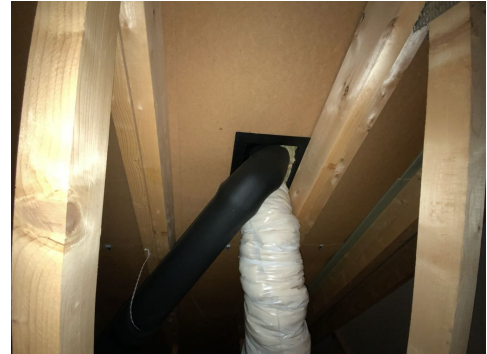
- Det er fra loft/kryploft påvist indikasjoner på at det er punktering av dampsperre, som medfører svekket effekt av dampsperrfunksjonen.
- Det er påvist avvik rundt gjennomføringer i takflaten.

Kontroll rundt rørgjennomføringer.

- Det bør gjøres lokale tiltak.

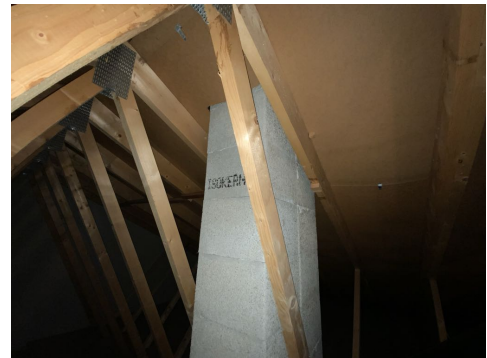
Kontroll rundt pipeløp.

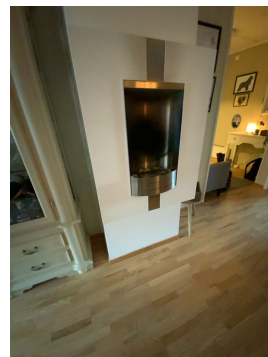
Besiktigelse av ildsted.

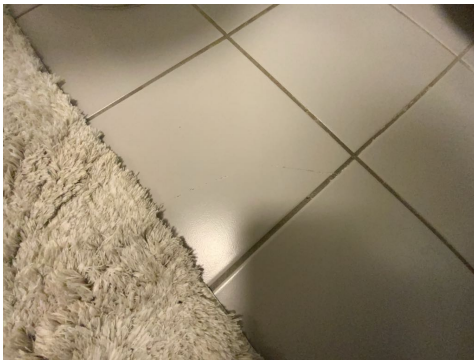
- Det er påvist at høydeforskjell fra topp slukrist til gulv/synlig topp membran ved dørterskel er mindre enn 25 mm.
- Det er påvist at noen fliser har bom (hulrom under).
- Det er påvist avvik i fallforhold til sluk i forhold til krav i forskrift på byggetidspunktet.
- Det er påvist sprekker i fliser.

Sprukket flis.

- Våtrommet fungerer med dette avviket.
- Overflater må utbedres eller skiftes.

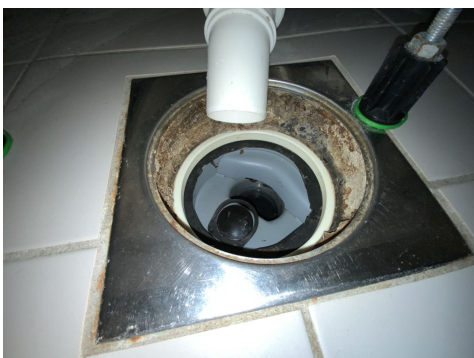
Kontroll av sluk.

- Overvåk tilstanden jevnlig. For å få tilstandsgrad 0 eller 1 må tettesjiktet skiftes ut, men tidspunktet for når dette er nødvendig er vanskelig å si noe om.
- Overvåk tilstanden jevnlig. For å få tilstandsgrad 0 eller 1 må slukløsningen skiftes ut og sannsynligvis må også membransjiktet skiftes/utbedres. Det er imidlertid vanskelig å si noe om tidspunktet for når dette er nødvendig.

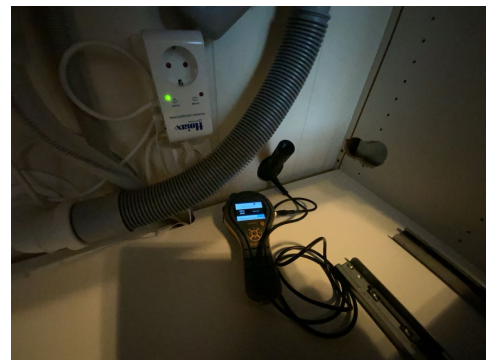
Hulltaking er foretatt uten å påvise unormale forhold. Hulltaking er foretatt ved/i Kjøkken.

Utført hulltaking.

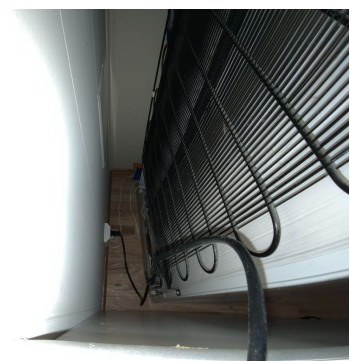
Kontroll bak kjøleskap. Ingen tegn til fuktskader på befaringsdagen.

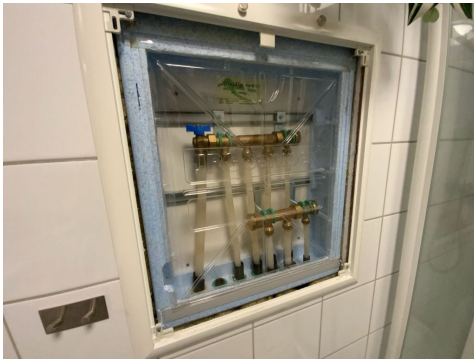
Besiktigelse av røropplegg.

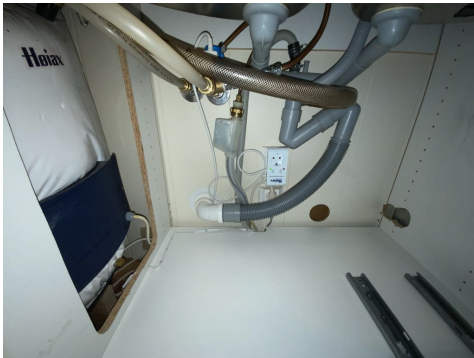
Besiktigelse av røropplegg.

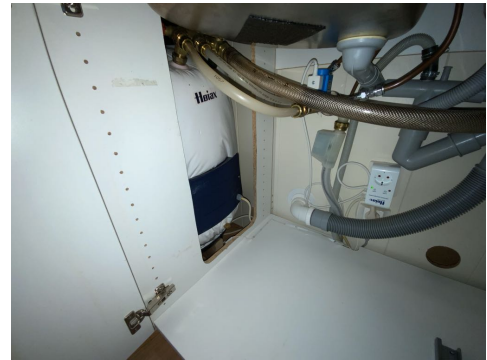
Det er påvist avvik i den elektriske tilkoblingen av varmtvannstanken.

Besiktigelse av bereder.

Det bør etableres fast strømtilkobling med bryter på bereder grunnet branntilløp i stikkontakt kan oppstå. Bereder er for øvrig normalt fungerende.
