# Tilstandsrapport

Fritidsbolig

Mjølkeveien 34 , 2440 ENGERDAL

Befaringsdato: 11.05.2026

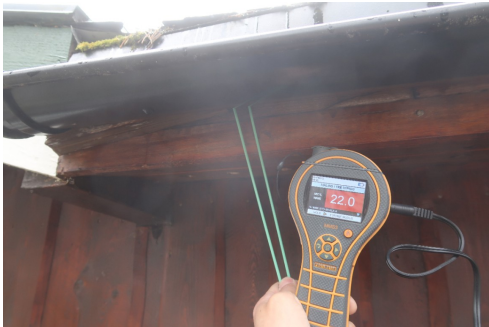
På befaringsdagen ble det påvist lokale skader i taktekkingen i overgang mot takrenne mot nord. Det ble påvist fukt og lekkasjer fra bak takrenne.

Lokale lekkasjer og sprekkdannelser i taktekkingen er forenelig med kort gjenværende forventet levetid.

Bilde viser fuktmåling ved påvist lekkasje i nedkant av yttertaket mot nord.

Det anbefales at yttertaket kontrolleres av fagperson når snøforholdene gjør dette mulig. Dette for å avklare årsak, omfang og behov for utbedring. For å sikre at fukt ikke trenger inn ved skorsteiner, anbefales det montering av heldekkende beslag.

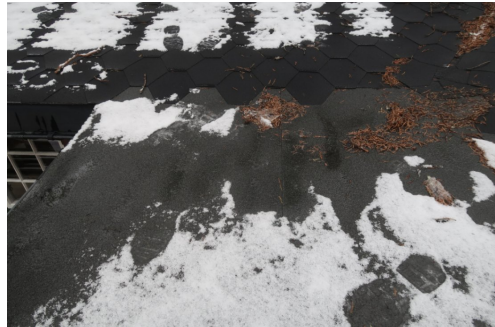
Vann som blir liggende på yttertaket kan medføre økt risiko for fuktinntrenging og redusert levetid på taktekkingen.

Bilde viser at vann blir liggende igjen på yttertaket på grunn av lav takvinkel og ujevnheter.

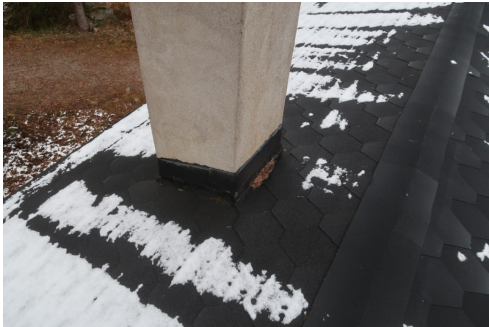
Takrenner har deformasjoner, skader og flere manglende nedløpsrør.  
Nedløpsrør mot øst har deformasjoner og skader.  
Yttertaket har ikke sikker adkomst til skorstein.

Frostsprengte nedløpsrør, ikke tilfredsstillende bortledning av takvann og skader på takrenner, gir økt risiko for unødvendig fuktbelastning og skader på yttervegger, krypekjeller og grunnmur.  
Manglende takstige øker risikoen for at brannforebygger ikke kan utføre nødvendig tilsyn på skorstein.

Bilde viser eksempel på manglende takstige

Det anbefales at takstige monteres til skorsteiner.  
Det anbefales at takrenner og nedløpsrør skiftes ut av fagkyndig, og bortledning utbedres.

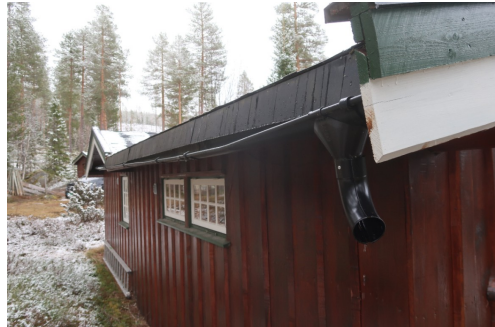
Påkjenninger fra snø og elde er forenelig med deformasjoner og skader på takrenner.  
Manglende nedløpsrør og ikke tilfredsstillende bortledning av vann fra nedløpsrør samsvarer ikke med anbefalinger fra Sintef byggforsk.  
Skader på nedløpsrør mot øst er forenelig med påkjenninger fra frost.  
Manglende takstige/ adkomst til skorstein er et avvik fra dagens krav i teknisk forskrift og arbeidsmiljølovens forskrift.

Bilde viser skader på takrenne og manglende nedløpsrør

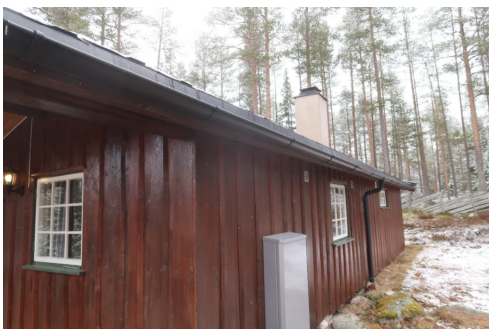
Bilde viser deformasjoner på takrenner

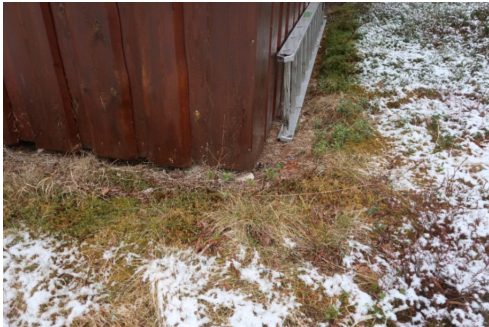
Risiko:  
Manglende lufting av ytterkledningen kan skade ytterkledningen og konstruksjonen over tid i form av sopp- og råteskader, og gi forkortet levetid på ytterkledningen.  
Liten avstand mellom trekledning og terreng gir økt fare for fuktopptak i kledningen, noe som kan resultere i råte- og soppdannelse over tid.

Liten avstand mellom ytterkledning og terreng kan medføre redusert levetid for kledningen og behov for hyppigere vedlikehold eller utskifting av ytterkledning dersom skader oppstår.

Bilde viser liten avstand mellom terreng og ytterkledning

Det anbefales å følge opp forholdet med jevnlig kontroll av kledningens tilstand og vurdere tiltak som å øke avstanden til terreng, for eksempel ved omlegging av terreng.

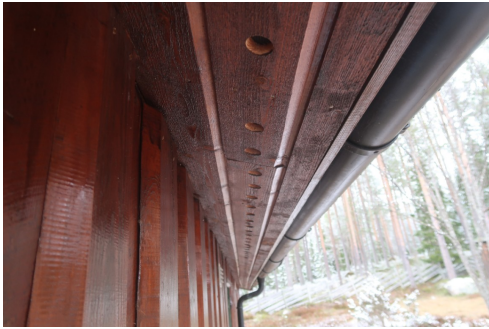
Lufting av takkonstruksjon vurderes som mangelfull.

Begrenset lufting av takkonstruksjon kan skade konstruksjonen over tid i form av sopp- og råteskader, og gi forkortet levetid på taktekkingen.

Bilde viser luftehull til takkonstruksjon. Luftingen vurderes som ikke tilfredsstillende

Det anbefales å åpne konstruksjon lokalt i takutstikk, og kontrollere oppbyggingen av takkonstruksjon/ lufting og vurdere eventuelle behov for utbedringer.

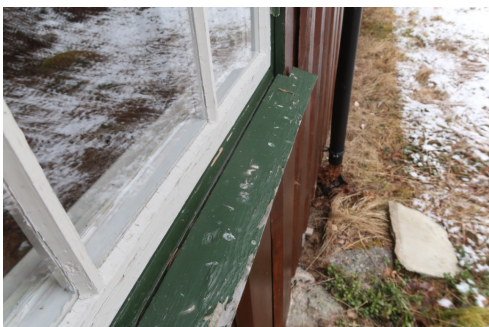
Manglende beslag kan resultere i at vann lettere kan trenge inn i konstruksjonen, og forårsake skader.

Bilde viser manglende beslag og mulighet for fuktinntrenging ved vindu

Vindu bør justeres, og tetthet rundt vinduer bør utbedres.

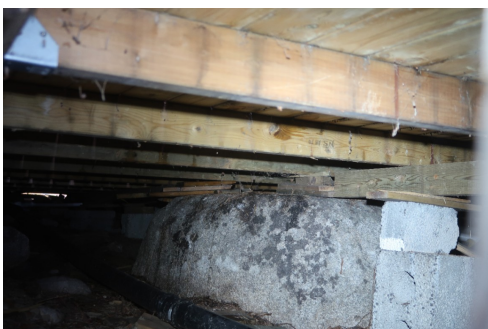
Manglende kontroll av fundamentering kan medføre at det er avvik ved terrassen som ikke ble påvist på befaringdagen.

Bilde viser oppretting/ fundamentering av terrasse.  
Bør kontrolleres ytterligere

Det anbefales at det etableres en inspeksjonsluke til areal under terrasse, og at fundamentering kontrolleres av fagkyndig.

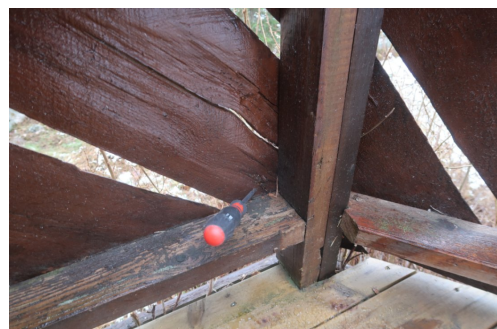
Enkelte rekkverksbord har råteskader.

Fuktpåvirkning over tid har gitt forhold som er forenelig med råteskader i rekkverk.

Bilde viser eksempel på råteskade i rekkverk

Det anbefales at råteskadede bygningsdeler skiftes ut.

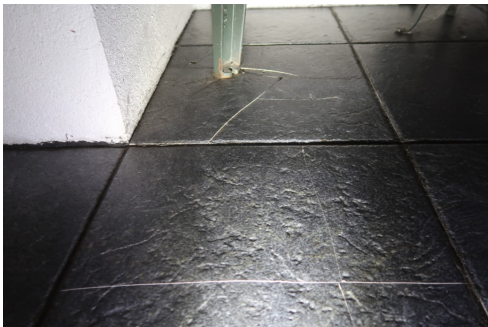
Under ildsted i stue er det skader på fliser.

Bevegelser og uegnet underlag for fliser er forenelig med påviste sprekker og skader.

Bilde viser skadede fliser under ildsted i stue

Det anbefales at underlaget kontrolleres av fagkynidg, og at nye fliser/ overflater etableres.

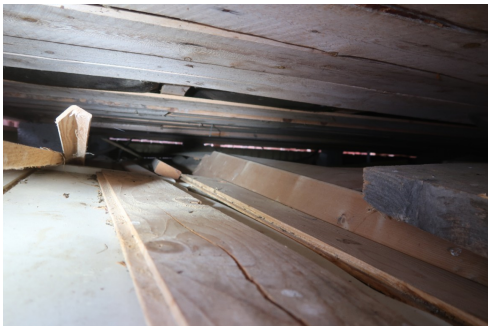
Manglende mulighet for innvendig kontroll av hele krypekjelleren samsvarer ikke med dagens krav/ anbefalinger fra Sintef byggforsk.  
Lagring av organisk materiale samsvarer ikke med anbefalinger fra Sintef byggforsk, og er et avvik iht. NS 3600.  
Utettheter i bjelkelag samsvarer ikke med dagens krav til tetthet og fuktsikring.

Manglende kontroll av krypekjelleren øker faren for at det kan være skader som ikke ble påvist på befaringsdagen. Sintef byggforsk anbefaler en høyde på minst 500 mm i krypekjeller, for å ha muligheten til å kontrollere arealet.  
Lagring av organisk materiale kan gi grobunn for sopp og råte, som kan spre seg til fritidsboligens konstruksjon.  
Utettheter i bjelkelag øker risikoen for redusert varmeisolasjon og trekk, samt mulig adkomst for skadedyr.

Bilde viser utettheter i bjelkelag og lagring av treverk i krypekjeller

Det anbefales at utettheter identifiseres og tettes for å redusere risiko for fukt og trekk fra krypekjeller.  
Det anbefales at krypekjeller kontrolleres ytterligere av fagperson. Ved eventuell etablering av inspeksjonsluke fra vest vil tilgang til en større del av krypekjelleren være mulig.

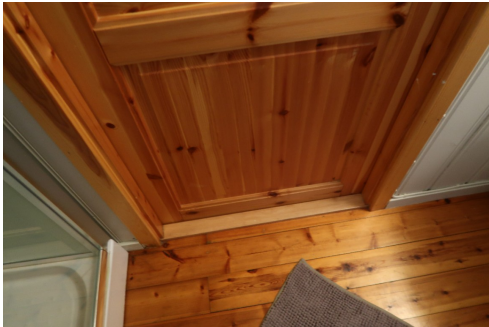
Manglende lufttilførsel til rom med avtrekksvifte øker risikoen for at avtrekksviften ikke fungerer tilfredsstillende, og kan medføre unødvendig fuktpåkjenning til rommet og fritidsboligen.

Bilde viser manglende spalte under innerdør til rom med avtrekksvifte

Det anbefales at det etableres spalte under eller over innerdør til hygienerom.

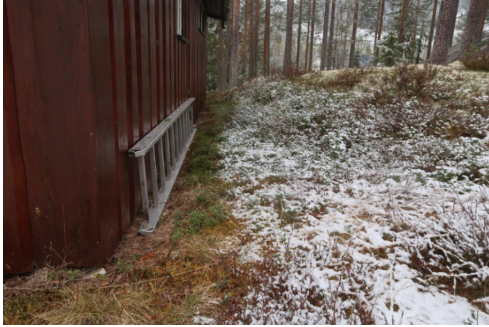
Ikke tilfredsstillende fallforhold øker fuktpåkjenningen, og øker faren for skader på grunnarbeid, krypekjeller og øvrig konstruksjon.

Forholdet innebærer risiko for fuktproblemer, potensielle innvendige skader i krypekjeller og økte behov for vedlikehold eller utbedring av grunnmur og tilstøtende bygningsdeler.

Bilde viser terrengfall inn mot konstruksjon lags nordfasaden

Det anbefales å justere terrengfall slik at overflatevann ledes bort fra konstruksjonen, og å kontrollere grunnmuren og krypekjeller for eventuelle fuktskader i forbindelse med tiltaket.
