Mjølkeveien 34, 2440 ENGERDAL

**Koselig hytte med lun beliggenhet,
med turmuligheter og naturen tett
på. 2 sov, innlagt strøm, anneks/
uthus og stor tomt**

Tilstandsrapport

Befaringsdato: 11.05.2026

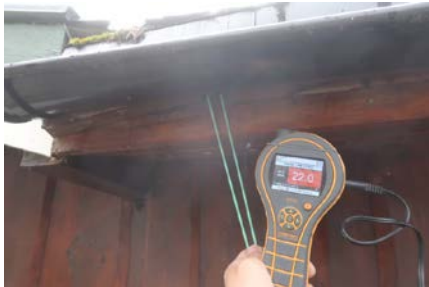
På befaringsdagen ble det påvist lokale skader i taktekkningen i overgang mot takrenne mot nord. Det ble påvist fukt og lekkasjer fra bak takrenne.

Ved gjennomføringer av skorsteiner ble det påvist sprekkdannelser i taktekkningen, noe som øker faren for fuktinntrenging.

Lokale lekkasjer og sprekkdannelser i taktekkningen er forenelig med kort gjenværende forventet levetid.

Bilde viser fuktmåling ved påvist lekkasje i nedkant av yttertaket mot nord.

Det anbefales at yttertaket kontrolleres av fagperson når snøforholdene gjør dette mulig. Dette for å avklare årsak, omfang og behov for utbedring. For å sikre at fukt ikke trenger inn ved skorsteiner, anbefales det montering av heldekkende beslag.

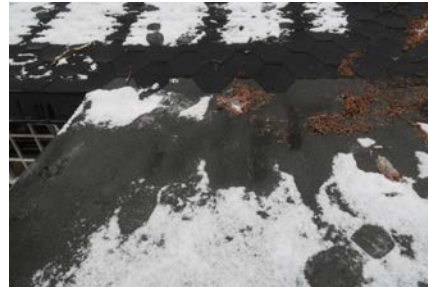
Vann som blir liggende på yttertaket kan medføre økt risiko for fuktinntrenging og redusert levetid på taktekkningen.

Bilde viser at vann blir liggende igjen på yttertaket på grunn av lav takvinkel og ujevnheter.

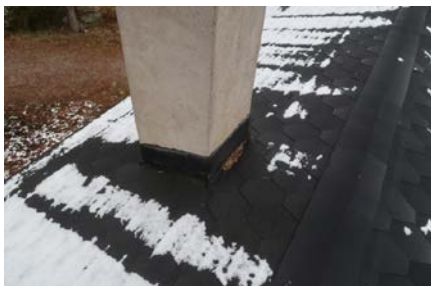
Takrenner har deformasjoner, skader og flere manglende nedløpsrør.
Nedløpsrør mot øst har deformasjoner og skader.
Yttertaket har ikke sikker adkomst til skorstein.

Frostsprenget nedløpsrør, ikke tilfredsstillende bortledning av takvann og skader på takrenner, gir økt risiko for unødvendig fuktbelastning og skader på yttervegger, krypekjeller og grunnmur.
Manglende takstige øker risikoen for at brannforebygger ikke kan utføre nødvendig tilsyn på skorstein.

Bilde viser eksempel på manglende takstige

Det anbefales at takstige monteres til skorsteiner.
Det anbefales at takrenner og nedløpsrør skiftes ut av fagkyndig, og bortledning utbedres.

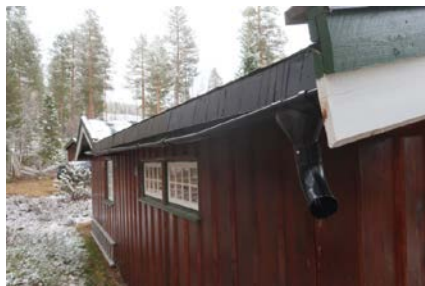
Påkjenninger fra snø og elde er forenelig med deformasjoner og skader på takrenner.
Manglende nedløpsrør og ikke tilfredsstillende bortledning av vann fra nedløpsrør samsvarer ikke med anbefalinger fra Sintef byggforsk.
Skader på nedløpsrør mot øst er forenelig med påkjenninger fra frost.
Manglende takstige/ adkomst til skorstein er et avvik fra dagens krav i teknisk forskrift og arbeidsmiljølovens forskrift.

Bilde viser skader på takrenne og manglende nedløpsrør

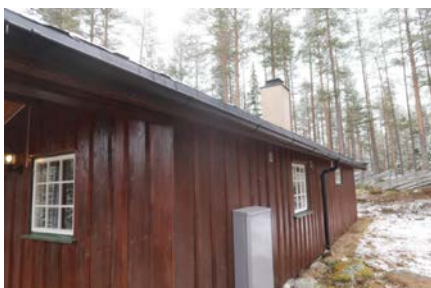
Bilde viser deformasjoner på takrenner

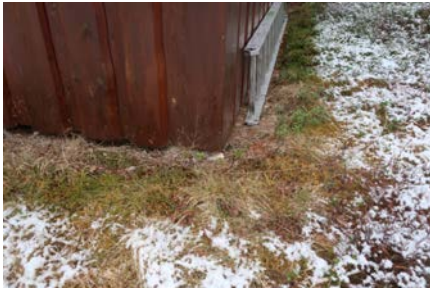
Manglende lufting av ytterkledningen kan skade ytterkledningen og konstruksjonen over tid i form av sopp- og råteskader, og gi forkortet levetid på ytterkledningen.
Liten avstand mellom trekledning og terreng gir økt fare for fuktopptak i kledningen, noe som kan resultere i råte- og soppdannelse over tid.

Liten avstand mellom ytterkledning og terreng kan medføre redusert levetid for kledningen og behov for hyppigere vedlikehold eller utskifting av ytterkledning dersom skader oppstår.

Bilde viser liten avstand mellom terreng og ytterkledning

Det anbefales å følge opp forholdet med jevnlig kontroll av kledningens tilstand og vurdere tiltak som å øke avstanden til terreng, for eksempel ved omlegging av terreng.

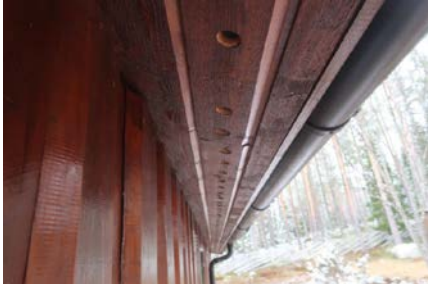
Lufting av takkonstruksjon vurderes som mangelfull.

Begrenset lufting av takkonstruksjon kan skade konstruksjonen over tid i form av sopp- og råteskader, og gi forkortet levetid på taktekingen.

Bilde viser luftehull til takkonstruksjon. Luftingen vurderes som ikke tilfredsstillende

Det anbefales å åpne konstruksjon lokalt i takutstikk, og kontrollere oppbyggingen av takkonstruksjon/ lufting og vurdere eventuelle behov for utbedringer.

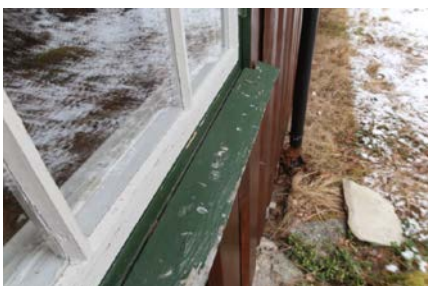
Manglende beslag kan resultere i at vann lettere kan trenge inn i konstruksjonen, og forårsake skader.

Bilde viser manglende beslag og mulighet for fuktinntrenging ved vindu

Kjøper bør påregne kostnader for å installere nødvendig beslag og sikre tetting for å forebygge fuktutfordringer.

Vindu bør justeres, og tetthet rundt vinduer bør utbedres.

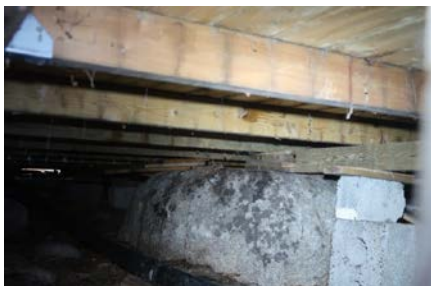
Ut ifra tilgjengelig areal på befaringdagen kan ikke tilstanden på understøttelse beskrives tilstrekkelig. Ytterligere undersøkelser anbefales av fagkyndig. Enkelte rekkverksbord har råteskader.

Bilde viser oppretting/ fundamentering av terrasse.
Bør kontrolleres ytterligere

Det anbefales at råteskadete bygningsdeler skiftes ut.
Det anbefales at det etableres en inspeksjonsluke til areal under terrasse, og at fundamentering kontrolleres av fagkyndig.

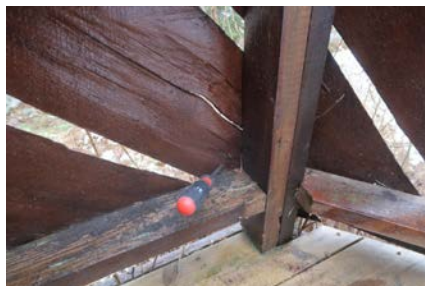
Bilde viser eksempel på råteskade i rekkverk

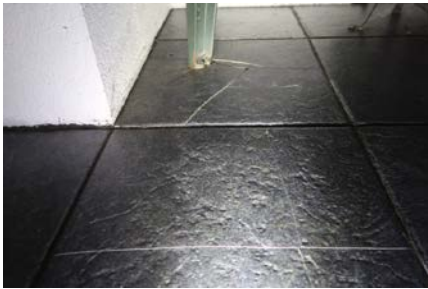
Under ildsted i stue er det skader på fliser.

Bilde viser skadede fliser under ildsted i stue

Det anbefales at underlaget kontrolleres av fagkynid, og at nye fliser/ overflater etableres.

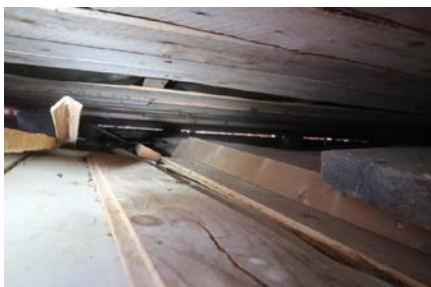
Bilde viser utettheter i bjelkelag og lagring av treverk i krypekjeller

Det anbefales at utettheter identifiseres og tettes for å redusere risiko for fukt og trekk fra krypekjeller.

Det anbefales at krypekjeller kontrolleres ytterligere av fagperson. Ved eventuell etablering av inspeksjonsluke fra vest vil tilgang til en større del av krypekjelleren være mulig.

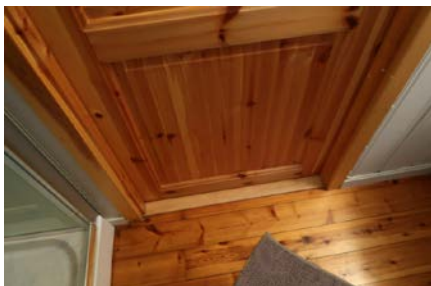
Bilde viser manglende spalte under innerdør til rom med avtrekksvifte

Det anbefales at det etableres spalte under eller over innerdør til hygienerom.

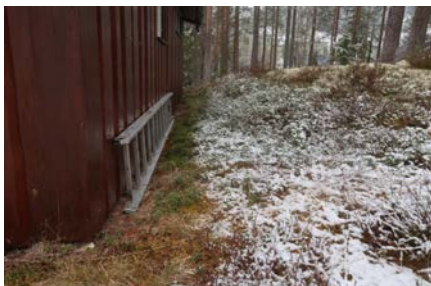
*Tomteforhold > Terrengforhold: Terrengtet har fall inn mot konstruksjon langs nordfasaden. Konsekvens: Forholdet innebærer risiko for fuktproblemer, potensielle innvendige skader i krypekjeller og økte behov for vedlikehold eller utbedring av grunnmur og tilstøtende bygningsdeler.

Bilde viser terrengfall inn mot konstruksjon lags nordfasaden

Anbefalt tiltak: Det anbefales å justere terrengfall slik at overflatevann ledes bort fra konstruksjonen, og å kontrollere grunnmuren og krypekjeller for eventuelle fuktskader i forbindelse med tiltaket. Kostnadsestimat omfatter utbedring av terrengforhold.
