# Tilstandsrapport

2-roms leilighet i 1.etasje

Rødstuveien 12, 0572 OSLO

Befaringsdato: 10.04.2025

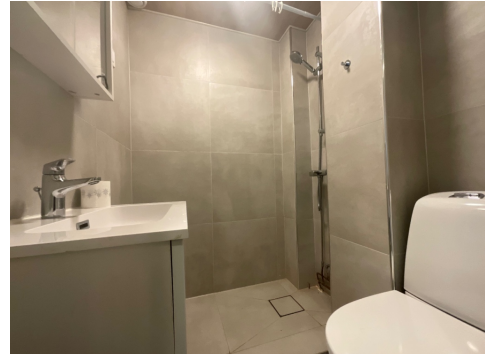
### 1. ETASJE > BAD

#### ! TG 2 Overflater vegger og himling

Det er registrert ikke-fagmessig utførelse på flisleggingen, samt merkbart bom (hulrom) i veggfliser og riss/sprekker i flisfuger.

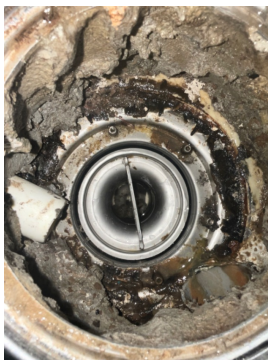
## 1. ETASJE > BAD

### ! TG 1 Sanitærutstyr og innredning

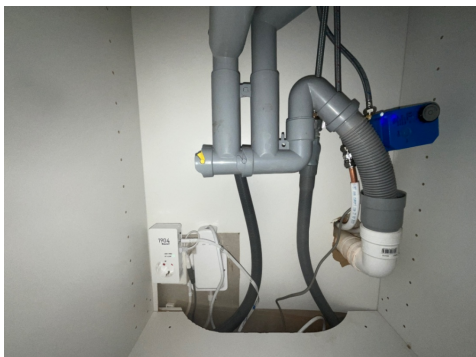
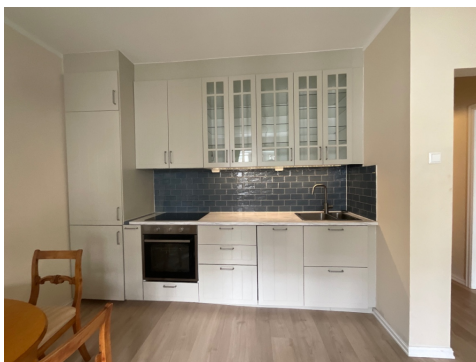
## 1. ETASJE > STUE/KJØKKEN

### ! TG 1 Avtrekk

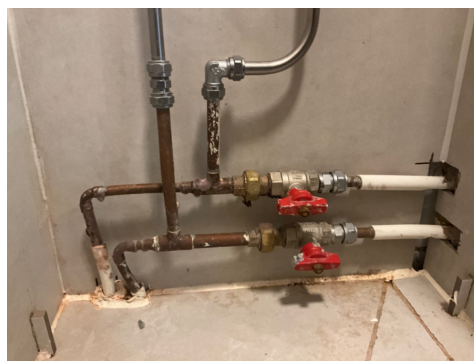
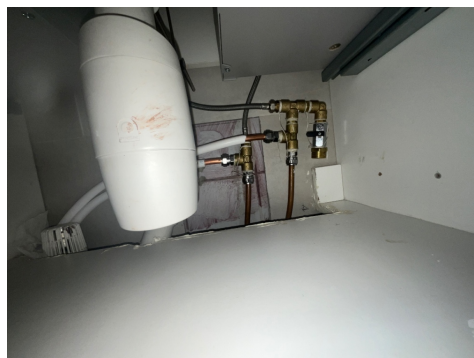
Det er ikke behov for utbedringstiltak siden anlegget fungerer i dag, men ut ifra alder kan skader plutselig oppstå på eldre anlegg. Ifm. oppgradering av våtrom vil det være naturlig med utskifting av rør.

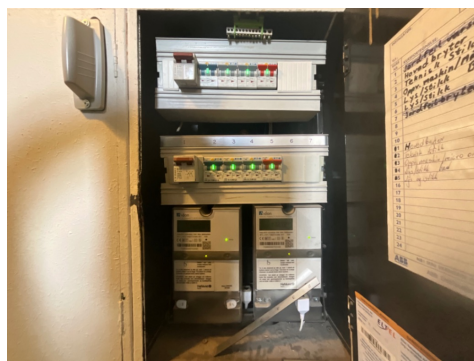
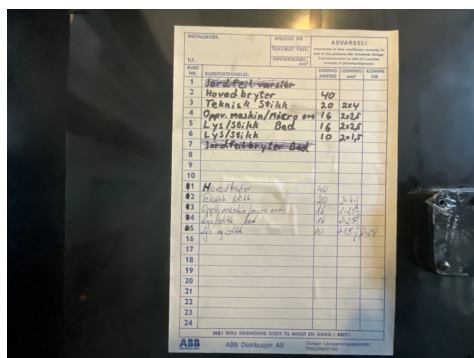
- Det er registrert hengende ringeklokke over entrèdør og at sikringer i sikringsskapet ikke er merket.
- Det foreligger kun dokumentasjon på deler av det elektriske anlegget. Samsvarserklæring er en garanti på at den elektriske installasjonen er gjort riktig i henhold til regelverket. Vær klar over risikoen og kostnadene mangelfull samsvarserklæring kan ha, da man ikke kan konstantere om det resterende elektriske ledningsnett er utført av sertifisert personell.
