# Tilstandsrapport

Boligbygg med flere boenheter

Reise 10, 4790 LILLESAND

Befaringsdato: 14.08.2025

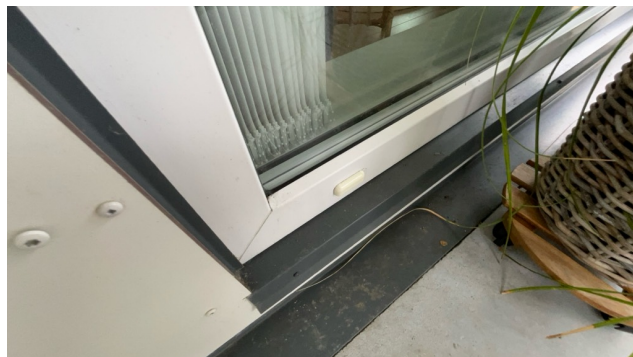
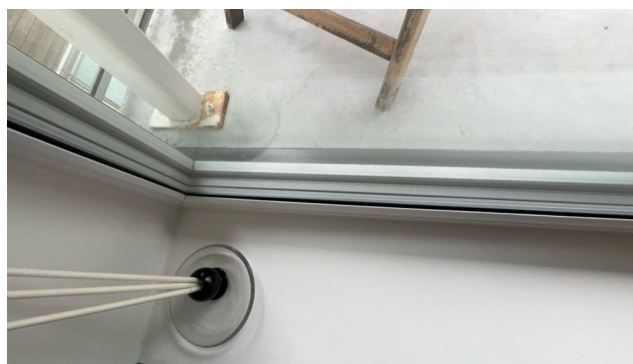
### ! TG 1 Dører

Malt inngangsdør med brann og lyd-hemmende kvaliteter. Balkongdør av PVC med 3-lags isolerglass.

Dørene fungerte, men med antydning til noe påbegynt heng, som bør etterjusteres. Dørene har fine overflater. Normal slitasje må likevel kunne forventes.

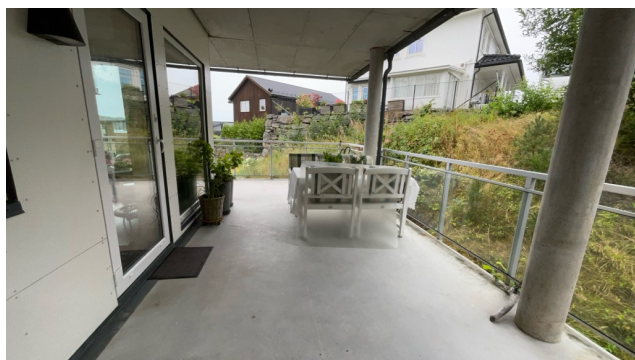
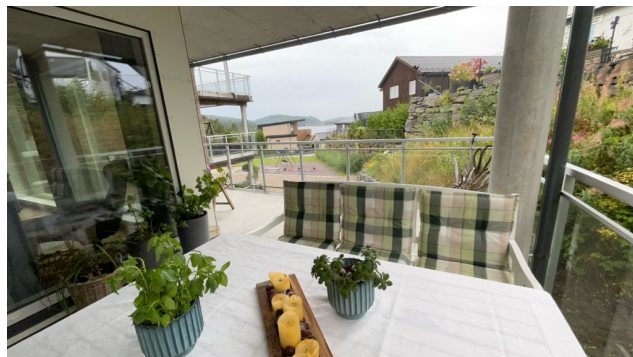
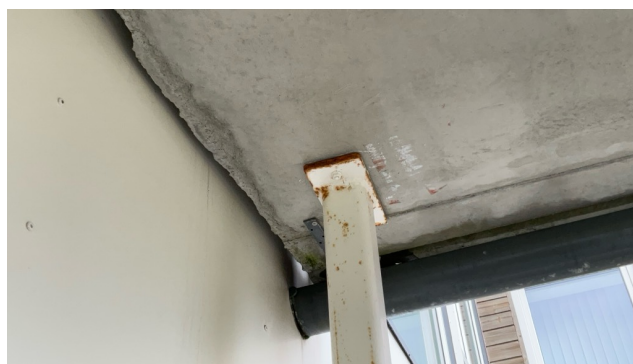
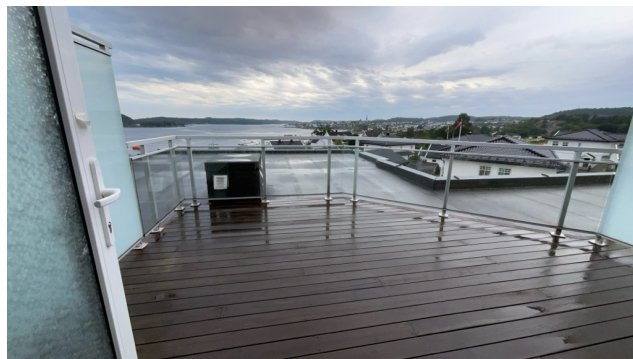
## **TG 1** Balkonger, terrasser og rom under balkonger

Terrassebord på takterrassen fremstod i god stand.

Det gjøres oppmerksom på noe påbegynt rustdannelse på stålsøyle som på sikt bør utbedres for å unngå svekkelser. (inngår mulig som del av sameiets vedlikeholdsansvar)

Foto viser takterrassen.

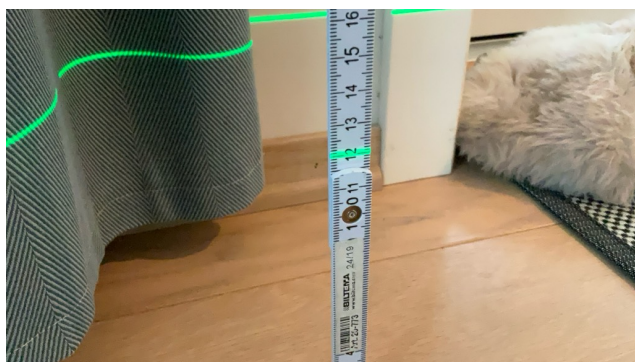
Ved kontroll av nivåforskjell på gulv ble det registrert normale avvik alder tatt i betraktning basert på standardens krav. Største målte skjevhet var under 10 mm. på 2 meters lengde, og under 15 mm. i hele rom (TG 1) Kontrollen er kun stikkmessig utført.

Utgangsstråle laser er 13,5 cm. Foto viser største målte skjevhet i stue kjøkken på 14 mm.

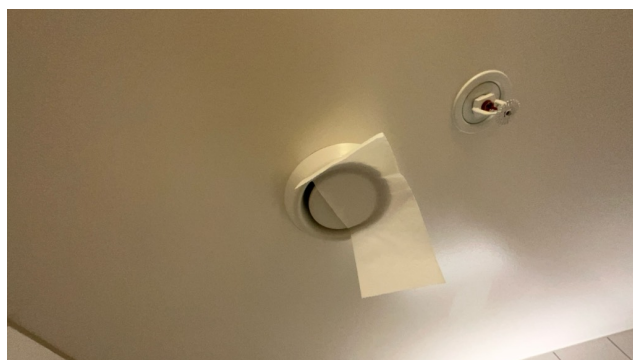
### ! TG 1 Ventilasjon

Avtrekk fra ventilasjonsanlegg og tilluft ved dør.  
Funksjonstest: avtrekk fungerte, tilluftspalte OK.

Foto viser test av avtrekk.

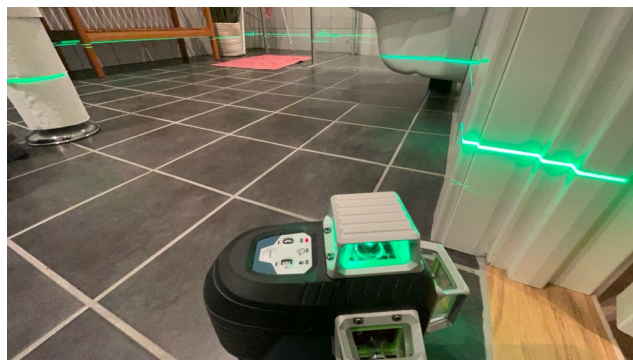
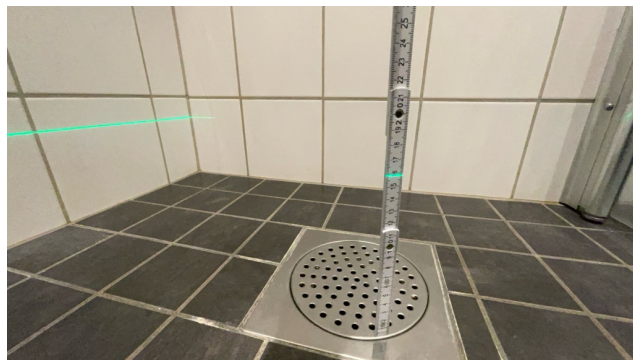
Fall på gulv ble målt til 25 mm. mellom dør og sluk som også er krav i gjeldende TEK.

Utgangsstråle laser er 13,5 cm. Laserstråle ved sluk viser 16 cm., dvs. 25 mm. høydeforskjell.

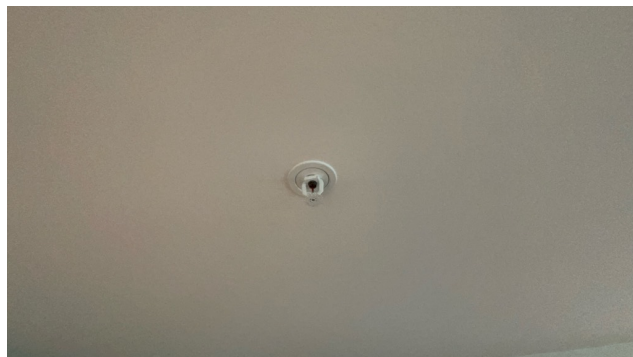
Leiligheten har sprinkleranlegg.

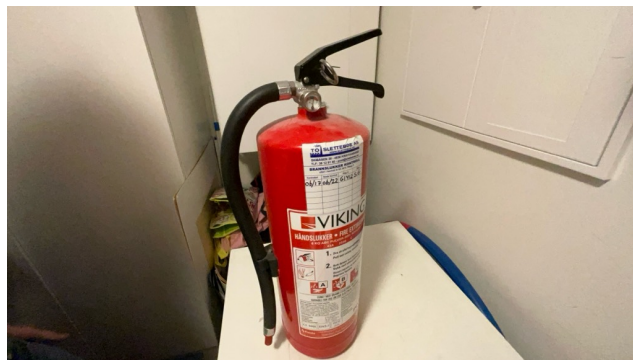
Brannslukkeapparat er under 10 år.

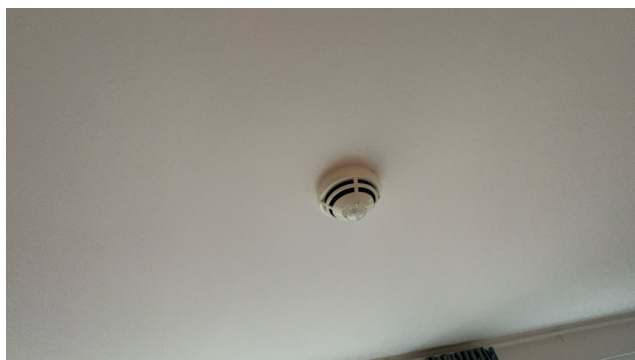
Røykvarslere montert i leiligheten.
