Tilstandsrapport

Enebolig

Kildeveien 40 , 1852 MYSEN

Befaringsdato: 20.04.2026

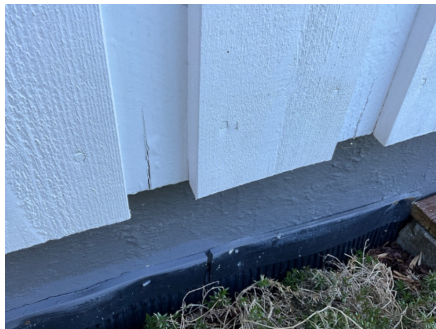
- Det er ingen eller liten lufting i nedre kant av kledning mot grunnmur.
 - Det er værslitt/oppsprukket trevirke/trepaneler.
- Det er påvist værslitt og oppsprukket trevirke/trepaneler, som følge av elde, eksponering av vær/vind samt opp gjennom årene.
- Ikke tilstrekkelig med lufting mellom kledning og yttervegg. God lufting er viktig og skal drenerer ned og lede ut vann som trenger gjennom regnskjermer, slippe ut eventuell fuktighet fra indre deler av veggene samt gi mulighet for at fuktighet kan tørke ut fra baksiden av regnskjermer.

- Andre tiltak:
- Kledningen viser værslitasje og tørkesprekker. Uten vedlikehold eller utbedring kan det oppstå skader og redusert levetid på treverket.
- Det bør etableres tilstrekkelig lufting mellom kledning og yttervegg for å sikre at eventuell fuktighet kan tørke ut, og for å redusere risikoen for fuktskader i konstruksjonen.
- Ved utskifting av kledning bør korrekt oppbygning med lufting prioriteres, da manglende lufting kan føre til oppfukning og skade på veggkonstruksjonen over tid.

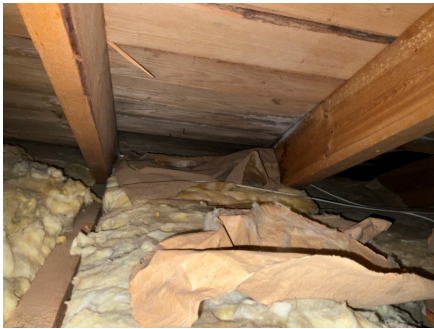
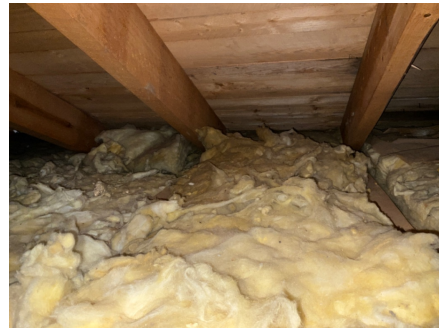
TG2 Takkonstruksjon/Loft

- Det er begrenset/dårlig ventilering av takkonstruksjonen.
 - Det er fra loft/kryp loft påvist indikasjoner på at det er punktering av dampspærre, som medfører svekket effekt av dampspærrefunksjonen.
 - Det er påvist fuktskjolder i undertak/takkonstruksjon.
- Begrenset med lufting ned mot ender av deler av loftet. God og kontinuerlig lufting er viktig, slik at risiko for skader reduseres.
- Påvist utettheter i dampspærrefunksjonen mellom loftet og boligdelen, rundt gjennomføringer og downlights.
- Registrert noen områder med muggsopp/svertesopp i undertaket på loftet. Årsak er ofte fordi det er for fuktig på loftet, fra boligen kommer fuktig luft opp på loftet, som kjøles ned.
- Påvist vepsebol på loftet, som følge av for dårlig utvendig tetting.

- Det anbefales å utbedre eller etablere dampsperre mellom bolig og loft for å hindre at fuktig inneluft trenger opp på loftet og forårsaker kondens og fuktskader, samt forhindre videre utvikling av muggsopp og svertesopp.
- Luftingen bør utbedres for å redusere risikoen for kondens og fuktskader. Ved omlegging av taktekingen bør lufting over tak vurderes. Dersom det ikke gjøres tiltak, bør det gjennomføres ytterligere undersøkelser og konstruksjonen holdes under oppsikt, spesielt i vinterhalvåret hvor kondensering og ising oppstår oftest.
- Det bør foretas gjennomgang av tetting rundt boligen for å forhindre at veps og andre insekter trenger inn. Vepsebol på loft kan skade isolasjon og hindre ventilasjon. Fjern bolet raskt for å unngå skader og stikkfare.

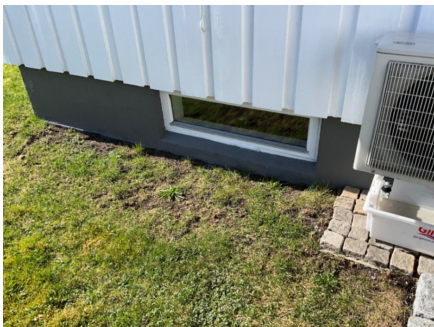
TG 2 Vinduer

- Det er påvist avvik rundt innsetningsdetaljer.
- Ikke påvist tilfredsstillende tetting rundt vinduer i underetasje, mangler vannbrettbeslag i underkant av vinduer.

- Andre tiltak:
 - Beslaget under vinduene må monteres korrekt for å sikre tetthet og unngå fuktskader. Feilen kan føre til vanninntrengning og skade på omkringliggende konstruksjoner dersom tiltak ikke utføres.

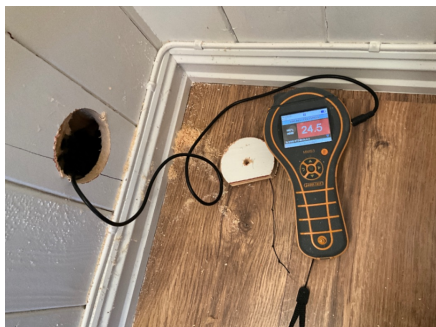
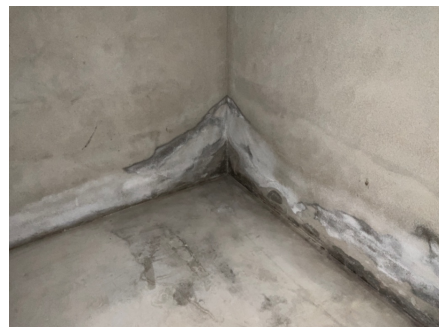
Gulvet er av betong. Veggene har panel og betong/mur. Hulltaking er foretatt, og det er påvist avvik i konstruksjonen. Hulltaking er foretatt i kjellerstue. Fuktkvotemåling (vekt%) i konstruksjonen ble målt til 24,5.

- Det er gjennom hulltaking påvist høyt fuktnivå inne i trekonstruksjonen i hulltakingen, men ikke påvist fuktskader i dette området. Høy luftfuktighet kan over tid føre til muggvekst eller sverting av materialer. Samtidig kan materialer og konstruksjoner bli ødelagt.
 - Det er påvist indikasjoner på noe fuktgjennomtrenging inn i kjellermur.
- Påvist og målt høye fuktverdier i vegg i kjeller (24,5), etter hulltaking. Treverk skal ha fuktinnhold lavere enn 15 vektprosent. I treverk med fuktighet over 17 vektprosent, øker faren for råte og muggsoppvekst.
- Takstmannen gjorde fuktsøk direkte på grunnmursvegger ved hjelp av ett Protimeter, påvist unormale verdier. Også påvist noe salt-/kalkutslag på vegger. Saltutslag dannes når fuktighet kommer igjennom mur og krystalliseres på innsiden av kjellermurvegg.

- Takstmannen anbefaler at det utføres ytterligere undersøkelser og nødvendige utbedringer. For å forhindre videre skadeutvikling, bør de innforedde veggene rives. Gitt alderen på dreneringen, anbefales det at murveggene ikke kles inn, men heller får god luftsirkulasjon for å redusere risikoen for fuktskader.

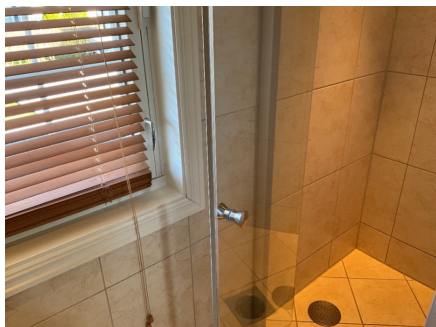
- Det er vindu/dør med ikke fuktbestandige materialer i våtsonen (ved vask, dusj, badekar, osv.), løsningen eller byggematerialet er uegnet.
- Vinduet er plassert i våtzone, dette er en risikokonstruksjon, da membransjiktet ikke er lagt inn mot vinduet.

- Valgt løsning innebærer at badet må benyttes med forsiktighet, da overgang mellom vindu og vegg ikke oppfyller kravene til membran. Dersom området utsettes for vannsøl, kan det oppstå fuktskader i tilstøtende konstruksjoner og materialer. For å redusere risikoen for fuktskader bør det vurderes tiltak for å sikre tilstrekkelig fuktbeskyttelse rundt vinduet.

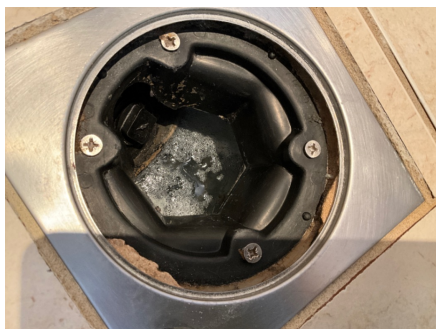
TG 2 Overflater Gulv

- Det er mulighet for at det kan forekomme vannlekkasje på våtrommet hvor vann ikke vil gå til sluk.
- Det er påvist at høydeforskjell fra topp slukrist til gulv/synlig topp membran ved dørterskel er mindre enn 25 mm.
- Takstmannen har foretatt kontroll av fallforhold på våtrommet ved hjelp av en punktlaser. Målt ca. 15 mm fra ferdig overflate gulv ved dør til overkant sluk. Noe svakt fall også lokalt i dusjen. Eventuelt lekkasjevann fra andre deler av rommet enn dusj, vil ikke ledes mot sluk grunnet oppkant.

- Det er registrert utilstrekkelig fall mot sluk på deler av gulvet. Våtrommet kan fungere ved normal bruk, men avviket innebærer at vann ikke nødvendigvis ledes effektivt til sluket. Ved større vannsøl eller lekkasje kan dette føre til oppsamling av vann på gulvet og økt risiko for fuktpåvirkning i tilstøtende rom. Utbedring av fallforhold anbefales.

- Badet kan fungere med dagens avvik, men både tettesjikt og sluk har begrenset gjenværende levetid. På grunn av alder og usikker utførelse er det økt risiko for lekkasjer, særlig rundt sluket. Feil i dette området er en vanlig årsak til fuktskader i underliggende konstruksjoner. Det er viktig at vann ikke blir stående over vannlåsen i sluket, og jevnlig rensing er nødvendig for å redusere risikoen. Utbedring av tettesjiktet vil sjelden være økonomisk rasjonelt som enkeltstående tiltak, og bør vurderes ved en større oppgradering.

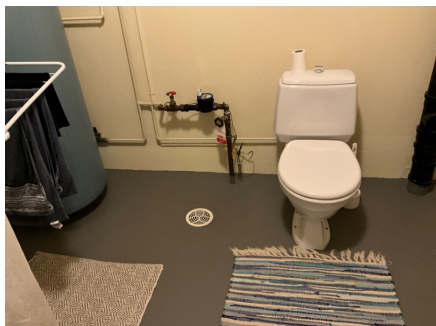
TG 3 Generell

Vaskerom i kjeller, med løsninger fra byggeåret. Rommet er innredet med to utslagsvasker i rustfritt stål, og det er opplegg til vaskemaskin i rommet. Naturlig ventilering.

- Vaskerommet bør oppgraderes med godkjent tettesjikt for å tåle normal bruk som våtrom etter dagens krav. Rommet kan i dag fortsatt brukes, men manglende tetthet innebærer økt risiko for lekkasjer og fuktskader i tilstøtende konstruksjoner.

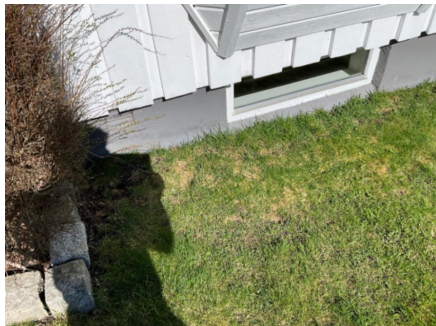
TG 3 Fuktsikring og drenering

- Mer enn halvparten av forventet levetid på drenering er overskredet.
 - Det er ut ifra observasjoner påvist indikasjoner på at drenering/tettesjikt har begrenset effekt.
 - Utvendig tetting/fuktsikring av grunnmuren er avsluttet under utvendig terreng.
- Dreneringssystemet er over 30 år gammelt, noe som indikerer at mer enn halvparten av den forventede brukstiden er oppbrukt. Det er påvist fuktforhold i kjeller som tilsier tegn på svekkelse og redusert effektivitet.

- Det er stedvis ikke synlig drenering rundt boligen. Feil på fuktsikring øker risikoen for fuktinntrengning i konstruksjonen, spesielt i kjeller og mot grunnmur.

- Det må foretas nærmere undersøkelser, det kan ikke utelukkes behov for tiltak.
 - Andre tiltak:
- Gjennomfør ytterligere undersøkelser av drenering og tettesjikt for å kartlegge omfanget av funksjonssvikten.
- Vurder behov for utskifting eller forbedring av dreneringssystemet, da manglende tiltak kan føre til økt fuktbelastning og risiko for skader på grunnmur og bygningskonstruksjoner.

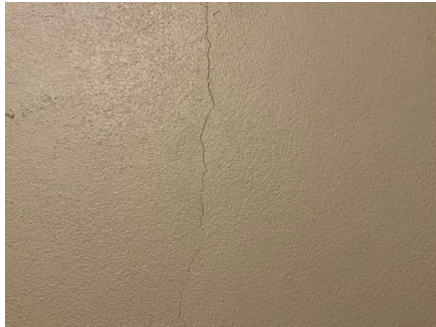
TG 2 Grunnmur og fundamenter

- Grunnmuren har sprekkdannelser.
- Påvist riss/sprekker i mur. Når det oppstår sprekker i puss/mur vil vannbelastningen og faren for frostskafer øke. Skrå sprekker/riss er et symptom på setninger. Horisontal sprek/riss i grunnmur skyldes sannsynligvis innpressing av kjellervegg. Anbefaler å følge med på videre utvikling.

- Påviste skader må utbedres.
- Sprekkene bør overvåkes regelmessig for å unngå forverring. Tetting kan bli aktuelt for å hindre vanninntrengning og frostskafer.
- Dersom sprekken utvikler seg, bør det vurderes ytterligere undersøkelser og utbedring for å redusere risiko for vannskader, frostskafer og eventuelle setningsskader i konstruksjonen.
