# Tilstandsrapport

Boligbygg med flere boenheter

Myrdalskogen 49 , 5118 ULSET

Rapportdato: 12.02.2026

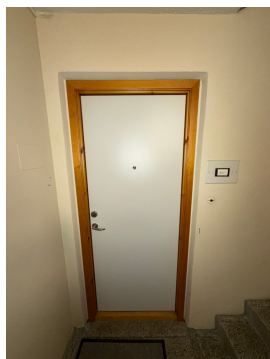
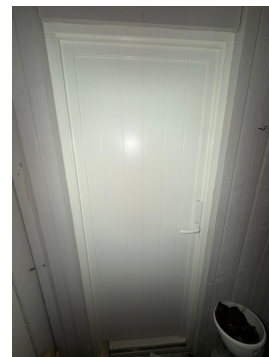
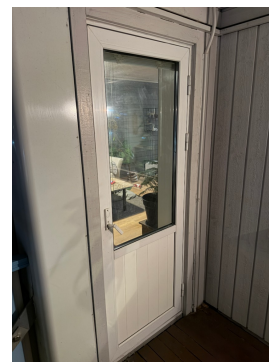
### ! TG 1 Dører

Bygningen har teak hovedytterdør med ukjent alder og malt balkongdør i tre fra 2012. Dør fra vaskerom til bod på terrasse fra 2012.

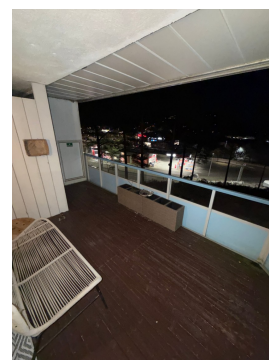
### ! TG 1 Balkonger, terrasser og rom under balkonger

Balkong med tilkomst fra stue, oppmålt til 16.4m2

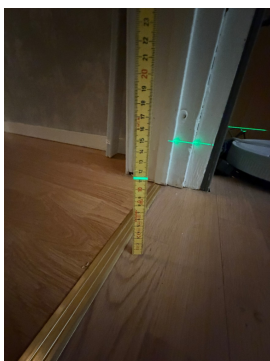
## ! TG 1 Etasjeskille/gulv mot grunn

Etasjeskiller er av betongdekke. Kontrollert med laser

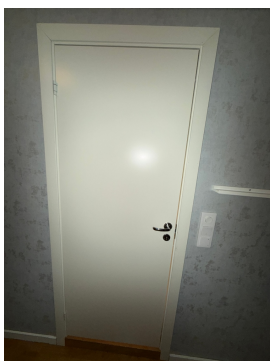
## ! TG 1 Innvendige dører

Innvendig har boligen malte glatte dører.

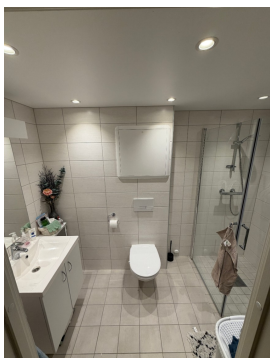
Badet er renoverert i 2018 i regi av borettslaget.

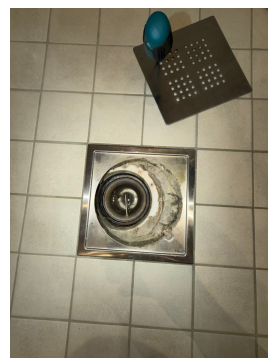
## ! TG 1 Sluk, membran og tettesjikt

Det er plastsluk og smøremembran med dokumentert utførelse.

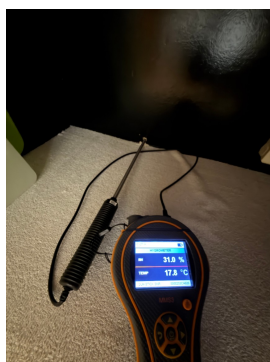
Hulltaking er foretatt uten å påvise unormale forhold. Hulltaking er foretatt fra soverom . RH i veggen ble målt til 31%,

Relativ luftfuktighet ble målt med lang probe. Den viste relativ luftfuktighet på 31% ved en temperatur på 17,8 grader.  
Relativ luftfuktighet under 60 % anses å være tørt.  
Relativ luftfuktighet mellom 60-74 % er akseptabelt.  
Relativ luftfuktighet mellom 75-85 % anses å være fuktig.  
Relativ luftfuktighet mellom 86,5-100 % anses å være meget fuktig

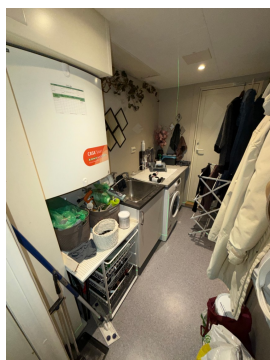
Vaskerom med ukjent alder på overflater.

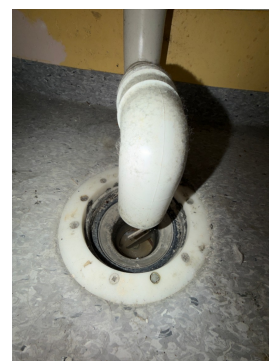
### TG 2 Sluk, membran og tettesjikt

Det er plastsluk og synlig vinylbelegg som tettesjikt.

- Mer enn halvparten av forventet brukstid er passert på membranløsningen.

Det er viktig å merke seg at levetiden til gulvbelegg varierer basert på kvalitet, installasjon og bruk. Eldre membraner kan bli sprø og sprekke opp. Det er ikke behov for straks tiltak, men tiltak må påberegnes på sikt.

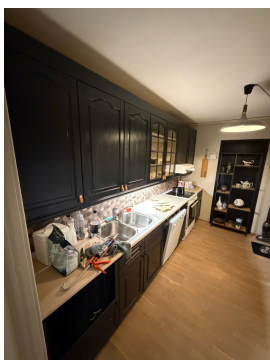
### TG 1 Overflater og innredning

Kjøkkenet har innredning med malte profilerte fronter i furu. Benkeplaten er av laminat. Det er oppvaskmaskin og komfyr.

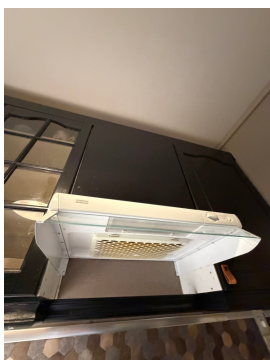
## TG 1 Avtrekk

Det er avtrekk via balansert anlegg.

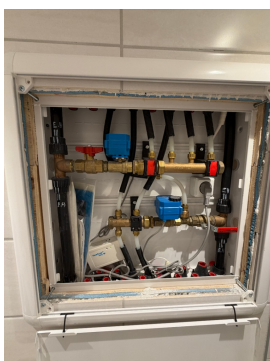
### TG 1 Vannledninger

Innvendige vannledninger er av plast (rør i rør). Det er besiktiget i rørskap.

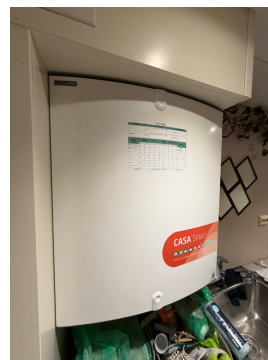
### TG 1 Ventilasjon

Boligen har balansert ventilasjon.

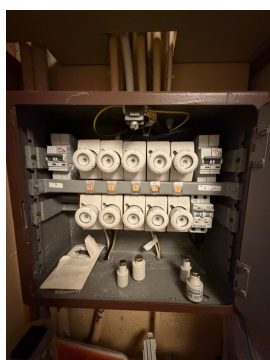
Det er utført el kontroll fra BKK 16.02.2023.

Det er foretatt en enkel vurdering av anlegget basert på selgers informasjon og besiktelse av synlige deler i boligen. Undersøkelsen er basert på spørsmål og punkter fra forskriften Tryggere Bolighandel.
