# Tilstandsrapport

Kjedehus

Mårveien 13, 1920 SØRUMSAND

Befaringsdato: 26.05.2025

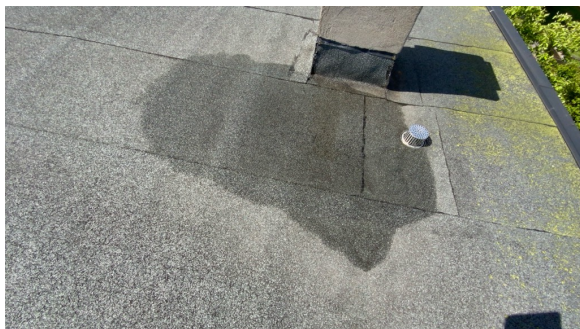
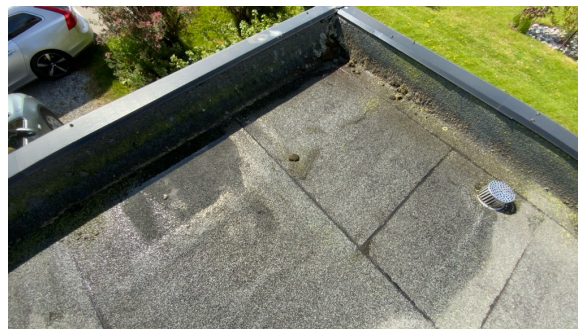
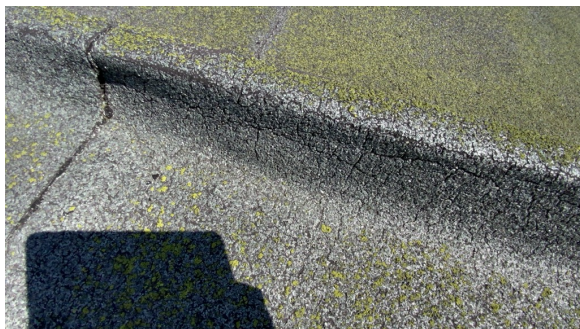
Synlig mose på belegget der vann blir stående. Noe tegn til sprekkdannelser på asfaltbelegg overflate.

For tak med asfalt takbelegg og takfolier, kreves en minimumshelning på 1:40. Dette er for å sikre at vann effektivt ledes bort fra taket og ikke forårsaker skader på bygningskonstruksjonen

- Lokal utbedring må utføres.
- Når taktekking og undertak begynner å bli gamle, øker risikoen for lekkasjer, noe som kan føre til omfattende og kostbare reparasjoner av underliggende konstruksjoner dersom en ikke foretar tiltak på konstruksjonene før dette oppstår.

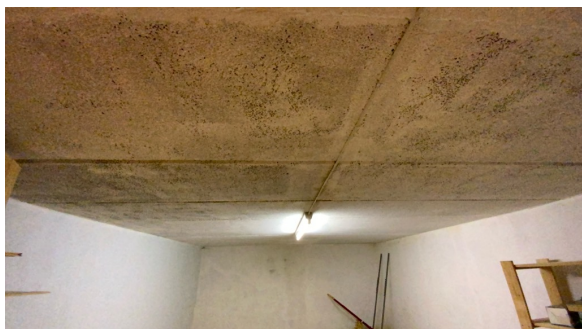
### Taktekking - 2

Dette ble etablert i ca 1990. Det er ikke kjent hva som er gjort av membrantekking for denne delen. Det gjøres oppmerksom på at denne typen løsning anses som en risikokonstruksjon med tanke på svakhet rundt og i membranen som ligger i påstøpt gulvdekke. Det ser ut for at det er noe fuktskjolder innvendig i leca dekket.

Ut fra at det er noe tegn til fuktskjolder i lecadekke anses dette som at taktekingen for dette området ikke er tilfredsstillende. Nærmere undersøkelser anbefales og det må regnes med at denne delen må etableres ny tekking.

- Når taktekking og undertak begynner å bli gamle, øker risikoen for lekkasjer, noe som kan føre til omfattende og kostbare reparasjoner av underliggende konstruksjoner dersom en ikke foretar tiltak på konstruksjonene før dette oppstår.

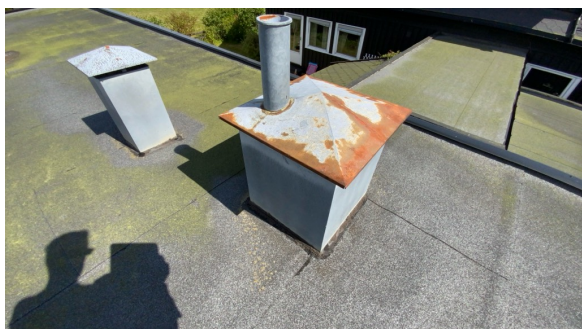
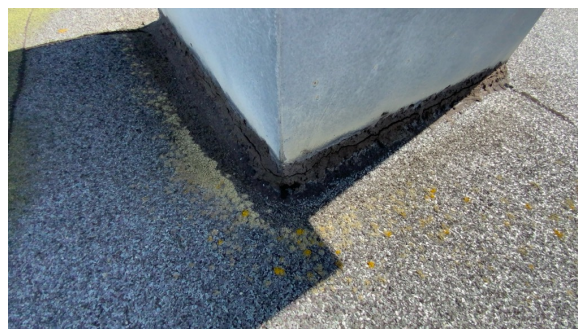
## TG 2 Nedløp og beslag

Nedløp og beslag av metall. Det er synlig varmekabel rundt ett taknedløp.

Påregnelig med stedvis utskiftninger med tanke på alder for å unngå unødig fuktbelastning på/rundt piper og luftehatter, da det er synlig eldre takbelegg og rust på beslag.

- Overvåk tilstanden jevnlig. For å få tilstandsgrad 0 eller 1 må beslag/renner/nedløp skiftes ut, men tidspunktet for når dette er nødvendig er vanskelig å si noe om.

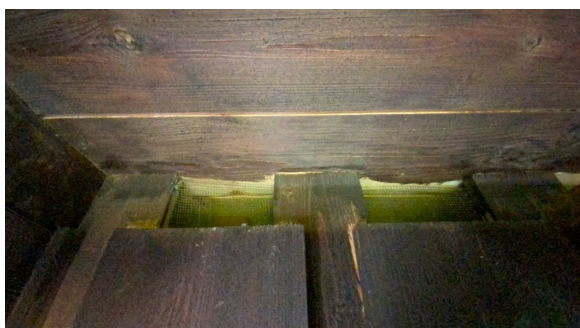
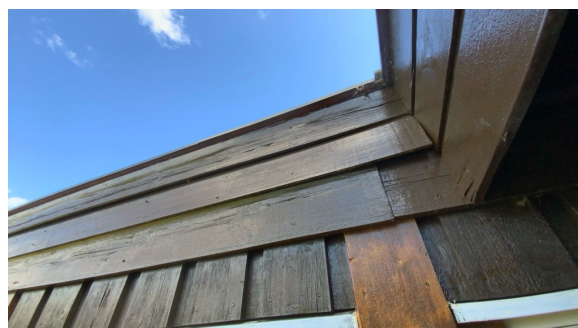
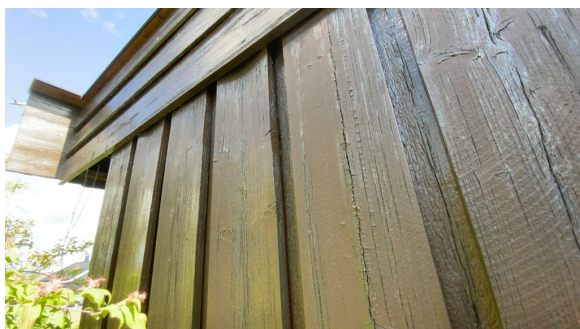
## TG 2 Veggkonstruksjon

Skadet panel og vindskier må skiftes for at fasaden skal ha en tiltenkt klimabeskyttelse for yttervegger og unngå fukt og vindbelastning. Det er kun tatt stikkprøver og spesifikt forbehold om at det kan finnes mer skade bak og rundt området enn beskrevet i rapporten. Det gjøres oppmerksom på at lufttetthet og isolasjonsevnen ikke er opp mot dagens krav. Dårlig lufting av kledningen kan føre til lavere levetid og kondensskader på panel og underliggende lekting kan skades over tid.

- Lokal utbedring/utskiftning bør utføres.

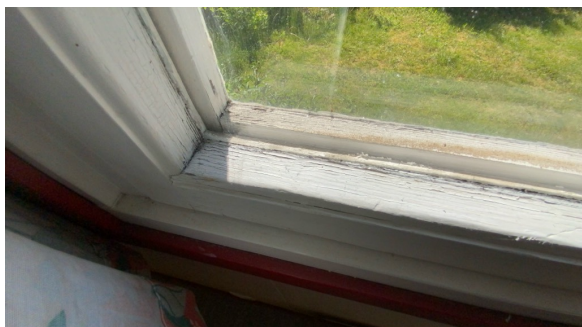
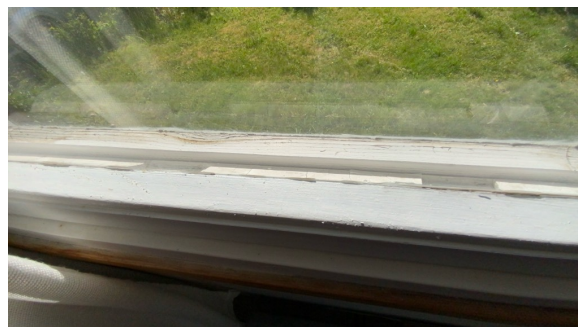
## TG 2 Vinduer - 2

- Det er påvist tegn på innvendig kondensering av enkelte vindusglass.
- Karmene i vinduer er slitte og det er sprekker i trevirket.

- Det bør gjøres tiltak for å bedre ventilering av rommet.
- Kondensering på enkelte glass har medført fuktskader i treverk som kan medføre utskiftningsbehov av enkelte vinduer.

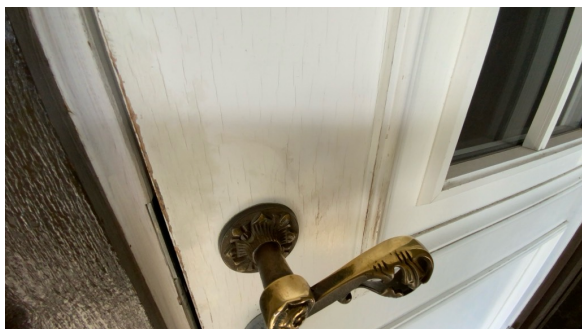
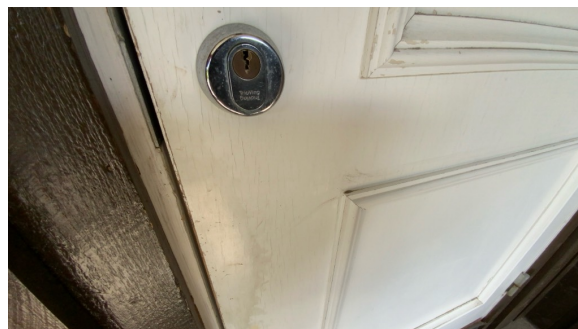
## TG 2 Dører

- Karmene i dører er værslitte utvendig og det er sprekker i trevirket.

Male og sparkle dør. Det er ingen konsekvens for funksjon.

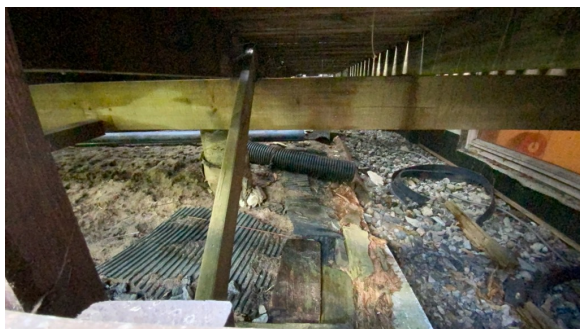
## TG 2 Balkonger, terrasser og rom under balkonger

Etablert terrasse utgang fra stue. trekonstruksjon. Etablert på punktfundament av betong, bjelker og tresplategulv.

- Lokal utbedring/utskiftning bør utføres.

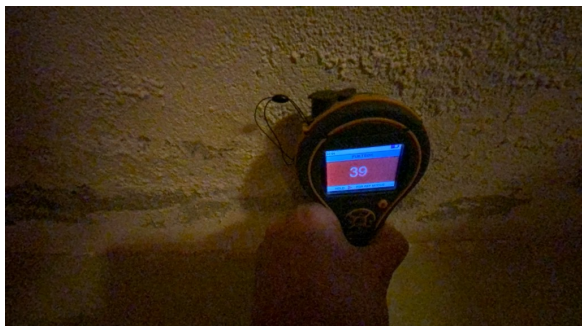
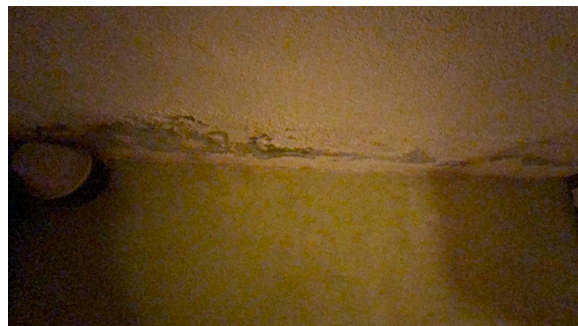
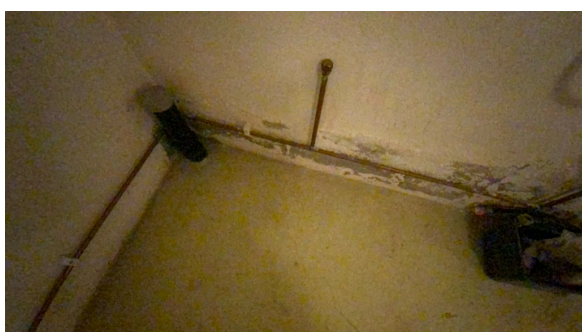
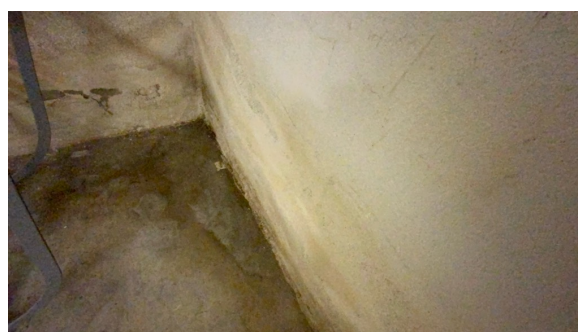
## TG 2 Rom Under Terreng

- Det er påvist indikasjoner på noe fuktgjennomtrenging inn i kjellermur.

Det er fritt eksponert mur i yttervegger som ligger under terreng. Det er stedvis noe saltutslag med høyere fuktverdier ved søk på disse veggene. Det er ingen konsekvens for store skader på disse stedene da vegger ikke er dekket til med utforet vegger eller annet. Det er en god løsning at det er fritt eksponerte vegger, slik at konstruksjonen får puste. Konstruksjonen fungerer med dagens bruk og løsning og god ventilering av rom. Det anbefales ikke å ha panel på delvegger av mur ut fra dagens løsning, da dette kan forsake ytterligere fare for mugg og soppskader. Se øvrig drenering

- Det påviste fuktnivå gir grunn til å overvåke konstruksjonen jevnlig for å se utvikling over tid, og eventuelt foreta tiltak for å unngå fuktskader.

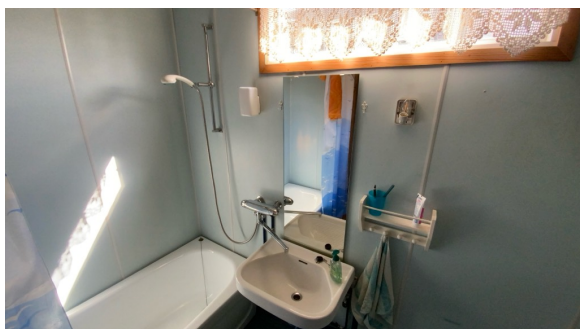
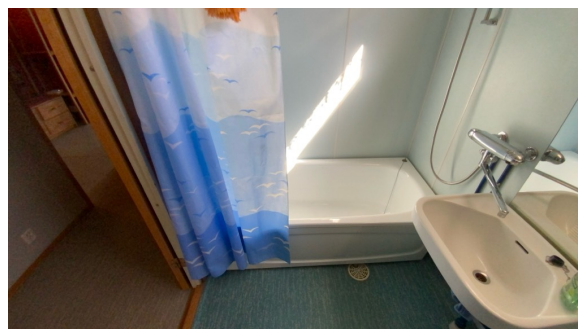
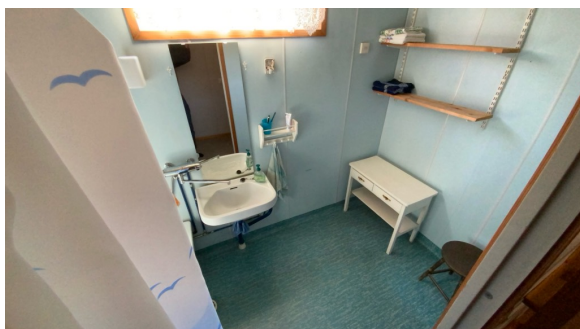
- Manglende oppgradering av våtrommet medfører høy risiko for at konstruksjonene ikke vil tåle vanlig bruk av vann eller lekkasjer. Dette kan føre til fuktskader på tilstøtende konstruksjoner.

Med tanke på badets alder må badet renoveres, da det ikke er tilfredsstillende membran på denne typen konstruksjon og ved større fuktbelastning kan det oppstå fuktskader og lekkasje i konstruksjonen. Det kan etableres kabinett for å unngå større fuktskader. Kabinett erstatter ikke alder på membran og datidens kvalitet på denne ut fra byggeår. Ved dusjing rett på vegger og gulv vil det oppstå lekkasjer og fuktskader.

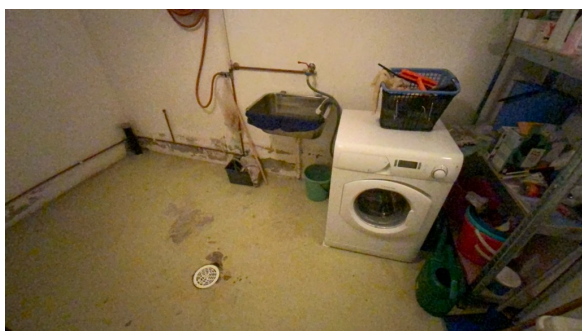
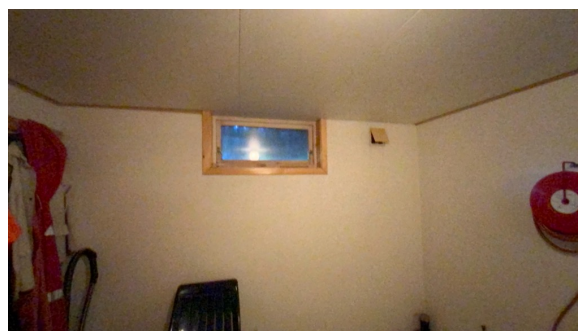
## KJELLER > VASKEROM

Vaskerommet anses å fungere som tiltenkt ut fra datidens krav. Tg er gitt med tanke på dagens forskrift og krav til vurdering for våtrom. Rommet må renoveres ut fra dagens krav for å lukke avviket. Se øvrig vurdering av rom under terreng.

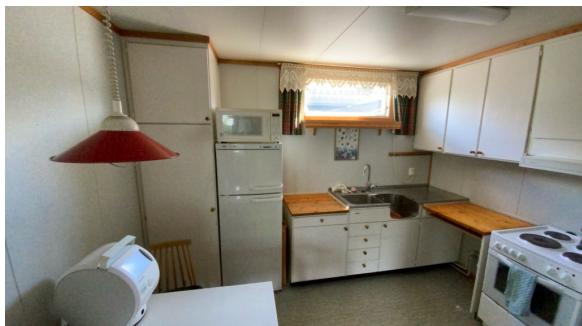
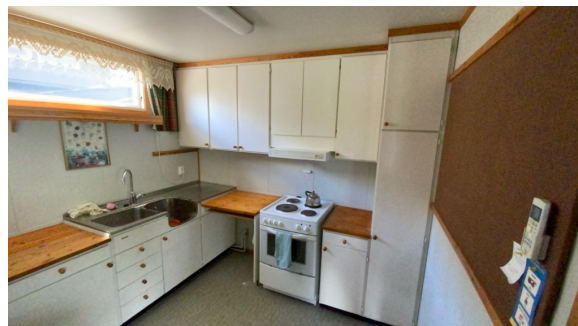
### 1. ETASJE > KJØKKEN

- Det er påvist skader på overflater/kjøkkeninnredning utover normal slitasjegrad.

Innredningen vurderes å ha tiltenkt funksjon ut fra alder. Lokal utbedring eller utskifting for å lukke avvik må regnes med ut fra ønsket standard til dagens forventning.

- Det må påregnes lokal utbedring/utskifting.

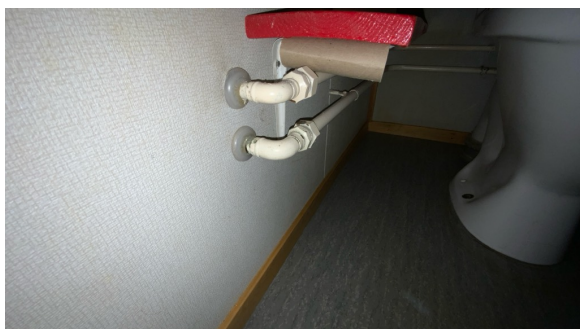
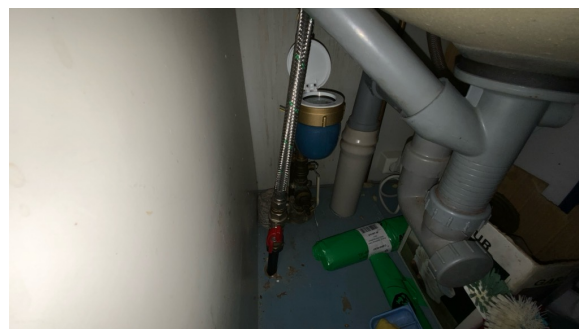
Vannlekkasjer på eldre rør er vanlig spesielt rundt koblinger. Røropplegg i kobber og virket tilfredsstillende på befaringsdagen. Mesteparten av anlegget ser ut til å være fra byggeår. På generelt grunnlag er dette rør

- Tidspunkt for utskiftning av vannledninger nærmer seg.
- I forbindelse med oppgradering av våtrom vil det være naturlig med utskiftning av rør.

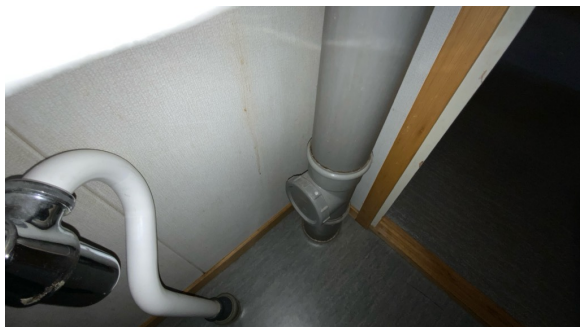
### TG 2 Avløpsrør

Konsekvens for gamle avløpsrør av denne typen er at de kan tettes og føre til tilbakeslag inne i boligen.

- I forbindelse med oppgradering av våtrom vil det være naturlig med utskiftning av rør.

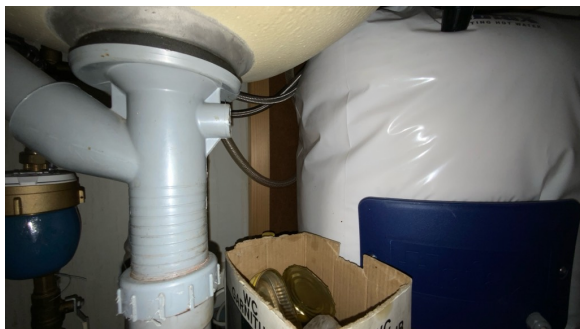
## TG 2 Varmtvannstank

Gjeldende forskrift er etter dagens krav og Norsk standard 3600. Tanke på brannsikkerhet og varmegang i elektrisk kobling.

- Det bør etableres tilfredsstillende el-tilkobling etter gjeldende forskrift.

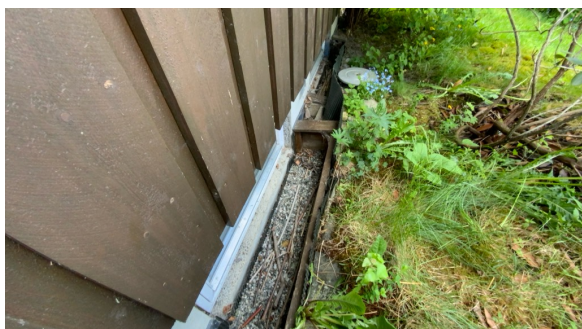
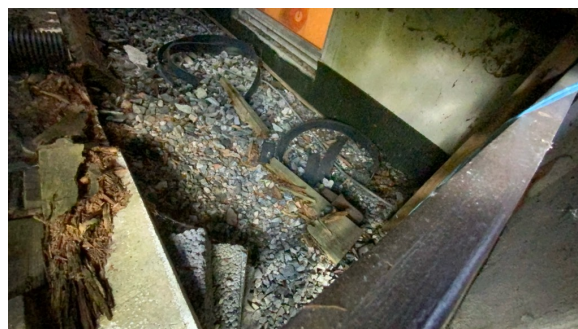
## TG 2 Fuktsikring og drenering

Dreneringen er fra 1990 på utbygget del. Det er ikke kjent om det er etablert fuktsikring for krypkjellerdel fra byggeår.

Det er eldre utvendig fuktsikring med synlig stedvis grunnmursplast. Det var langt enklere metoder for drenering og fuktsikring enn dagens på deler av dreneringen rundt huset og deler fra 1971. Dette kan over tid føre tilgrodd dremsmasse kombinert med kapillært oppsug. Dreneringsrør er trolig av betongrør eller lignende og kan være sprekt eller tett med tanke på alder. Det er ingen umiddelbar konsekvens ut fra dagens bruk av kjeller, men redrenering må regnes med over tid.

- Det må foretas nærmere undersøkelser, det kan ikke utelukkes behov for tiltak.
- Tiltak for redrenering rundt boligen kan ikke utelukkes.

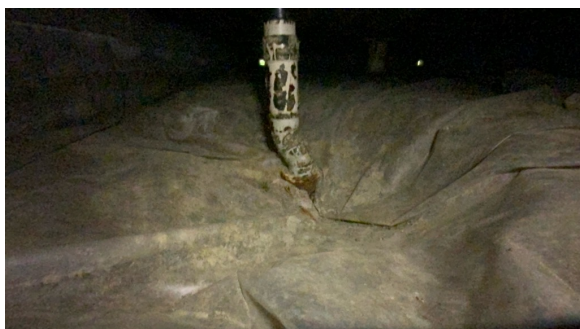
Konsekvens for gamle avløpsrør av denne typen er at de kan tettes og føre til tilbakeslag inne i boligen. Det tas spesifikk forbehold om tilstand av vann og avløpsrør som beskrevet, da disse er skjult under boligen. Alder er derfor en indikasjon om tilstanden på rørene.

- Det er ikke behov for utbedringstiltak siden anlegget fungerer i dag, men ut ifra alder kan skader plutselig oppstå på eldre anlegg.
