Mårveien 13, 1920 SØRUMSAND

**Eldre funkisbolig fra 1971 med fin hage, carport og terrasse. Romslig med stort potensial. Rolig, nær skog og mark.**

# Tilstandsrapport

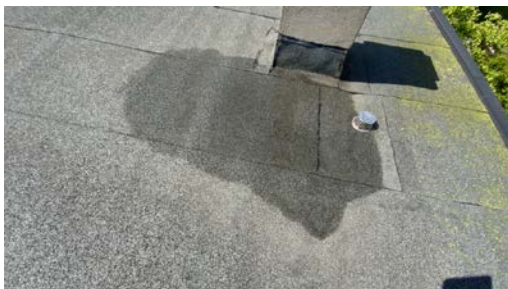
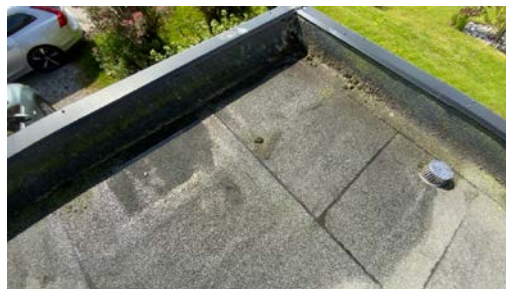
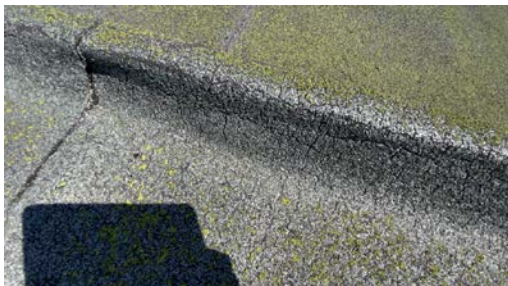
Synlig mose på belegget der vann blir stående. Noe tegn til sprekkdannelse på asfaltbelegg overflate.

- Lokal utbedring må utføres.
- Når takteking og undertak begynner å bli gamle, øker risikoen for lekkasjer, noe som kan føre til omfattende og kostbare reparasjoner av underliggende konstruksjoner dersom en ikke foretar tiltak på konstruksjonene før dette oppstår.

For tak med asfalt takbelegg og takfolier, kreves en minimumshelning på 1:40. Dette er for å sikre at vann effektivt ledes bort fra taket og ikke forårsaker skader på bygningskonstruksjonen

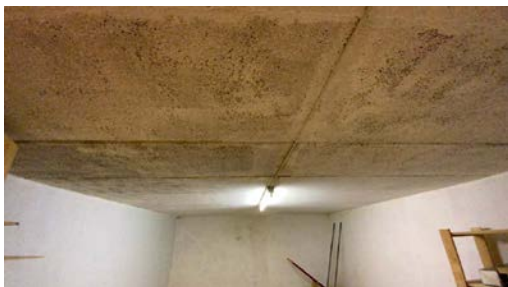
### Takteking - 2

Dette ble etablert i ca 1990. Det er ikke kjent hva som er gjort av membranetekking for denne delen. Det gjøres oppmerksom på at denne typen løsning anses som en risikokonstruksjon med tanke på svakhet rundt og i membranen som ligger i påstøpt gulvdekke. Det ser ut for at det er noe fuktskjolder innvendig i leca dekket.

Ut fra at det er noe tegn til fuktskjolder i lecadekke anses dette som at taktekingen for dette området ikke er tilfredsstillende. Nærmere undersøkelser anbefales og det må regnes med at denne delen må etableres ny tekking.

- Når taktekking og undertak begynner å bli gamle, øker risikoen for lekkasjer, noe som kan føre til omfattende og kostbare reparasjoner av underliggende konstruksjoner dersom en ikke foretar tiltak på konstruksjonene før dette oppstår.

**Kostnadsestimat: 50 000 - 100 000**

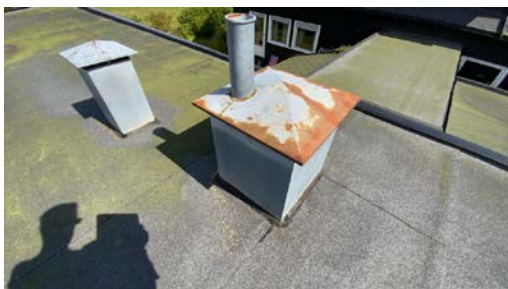
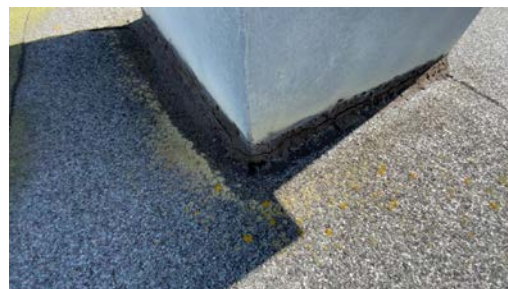
## TG 2 Nedløp og beslag

Nedløp og beslag av metall. Det er synlig varmekabel rundt ett taknedløp.

Påregnelig med stedvis utskiftninger med tanke på alder for å unngå unødig fuktbelastning på/rundt piper og luftehatter, da det er synlig eldre takbelegg og rust på beslag.

- Overvåk tilstanden jevnlig. For å få tilstandsgrad 0 eller 1 må beslag/renner/nedløp skiftes ut, men tidspunktet for når dette er nødvendig er vanskelig å si noe om.

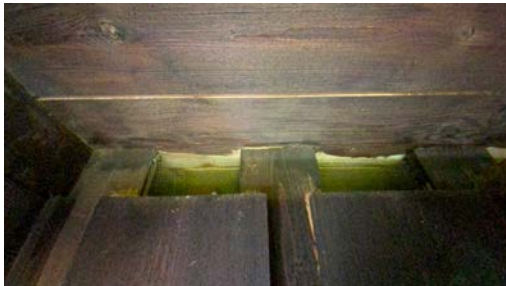
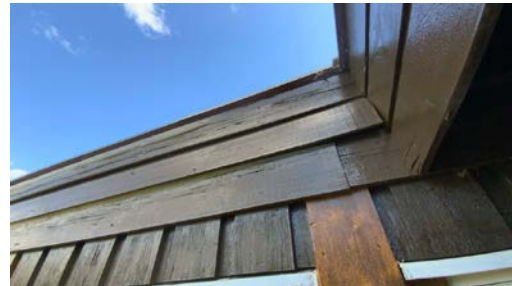
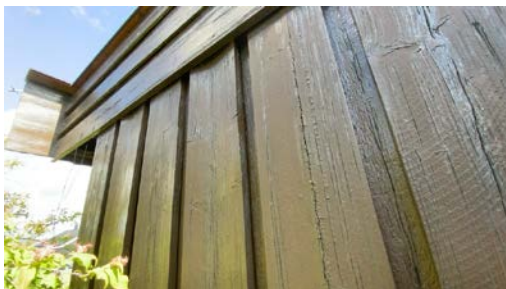
## TG 2 Veggkonstruksjon

Skadet panel og vindskier må skiftes for at fasaden skal ha en tiltenkt klimabeskyttelse for yttervegger og unngå fukt og vindbelastning. Det er kun tatt stikkprøver og spesifikt forbehold om at det kan finnes mer skade bak og rundt området enn beskrevet i rapporten. Det gjøres oppmerksom på at lufttetthet og isolasjonsevnen ikke er opp mot dagens krav. Dårlig lufting av kledningen kan føre til lavere levetid og kondensskader på panel og underliggende lekting kan skades over tid.

- Lokal utbedring/utskiftning bør utføres.

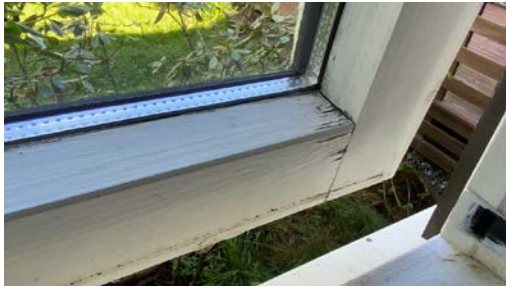
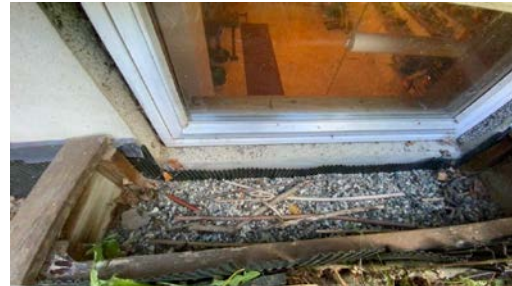
- Det er påvist avvik rundt innsettsdetaljer.
- Det er påvist tegn på innvendig kondensering av enkelte vindusglass.

- Kondensering på enkelte glass har medført fuktskader i treverk som kan medføre utskiftningsbehov av enkelte vinduer.
  - Det bør gjøres tiltak for å bedre ventilering av rommet.
- Det er ikke pusset eller tettet rundt kjellervinduer.

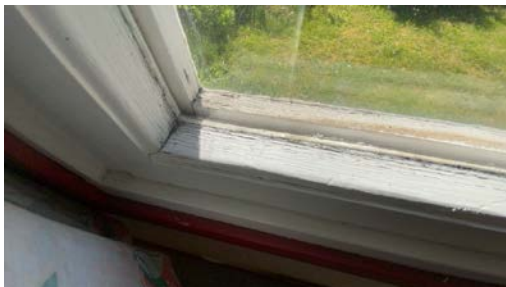
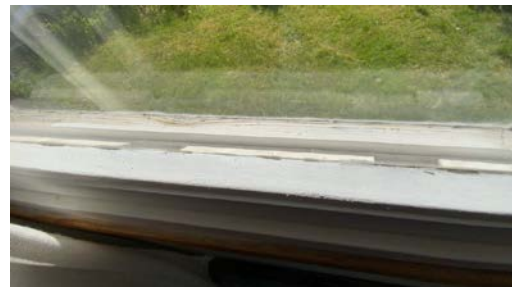
## TG 2 Vinduer - 2

Bygningen har trevinduer med koblet glass.

- Det er påvist tegn på innvendig kondensering av enkelte vindusglass.
- Karmene i vinduer er slitte og det er sprekker i treverket.

- Det bør gjøres tiltak for å bedre ventilering av rommet.
- Kondensering på enkelte glass har medført fuktskader i treverk som kan medføre utskiftningsbehov av enkelte vinduer.

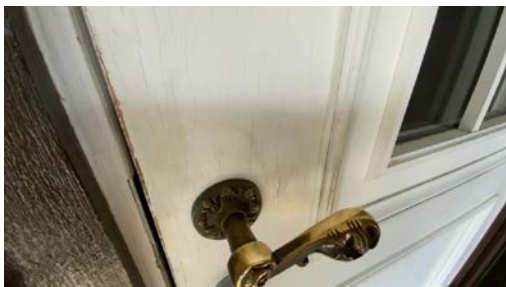
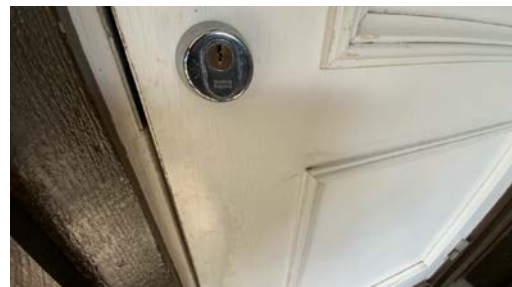
## TG 2 Dører

Bygningen har malt hovedytterdør med glassfelt.

- Karmene i dører er værslitte utvendig og det er sprekker i treverket.

Male og sparkle dør. Det er ingen konsekvens for funksjon.

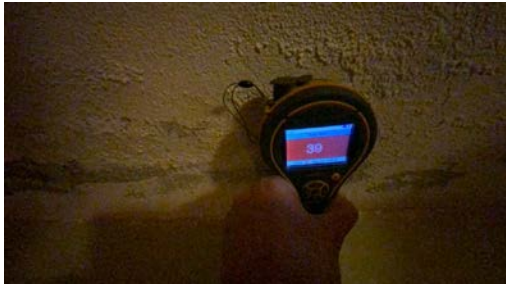
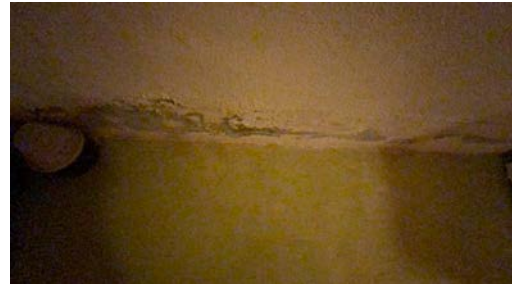
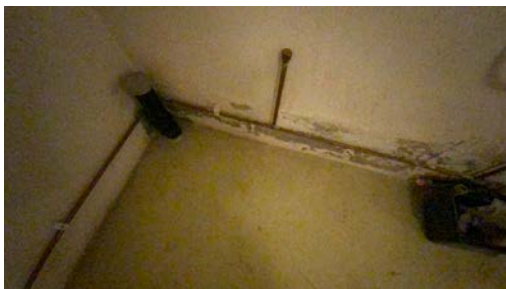
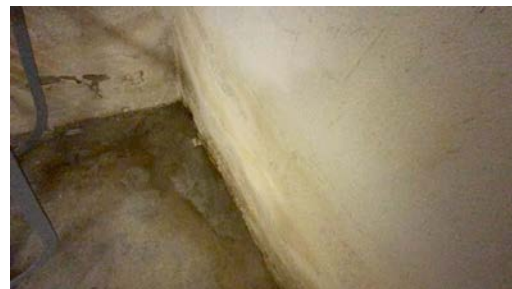
## TG 2 Rom Under Terreng

- Det er påvist indikasjoner på noe fuktgjennomtrenging inn i kjellermur.

Det er fritt eksponert mur i yttervegg som ligger under terreng. Det er stedvis noe saltutslag med høyere fuktverdier ved søk på disse veggene. Det er ingen konsekvens for store skader på disse stedene da vegger ikke er dekket til med utforet vegger eller annet. Det er en god løsning at det er fritt eksponerte vegger, slik at konstruksjonen får puste. Konstruksjonen fungerer med dagens bruk og løsning og god ventilerings av rom. Det anbefales ikke å ha panel på delvegger av mur ut fra dagens løsning, da dette kan forsake ytterligere fare for mugg og soppskader. Se øvrig drenering

- Det påviste fuktnivå gir grunn til å overvåke konstruksjonen jevnlig for å se utvikling over tid, og eventuelt foreta tiltak for å unngå fuktskader.

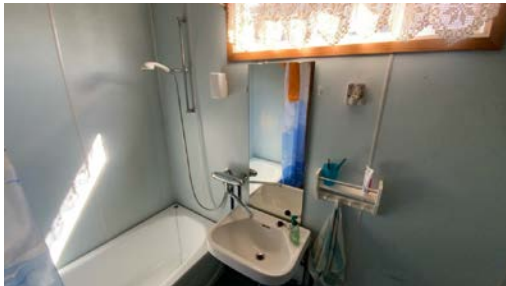
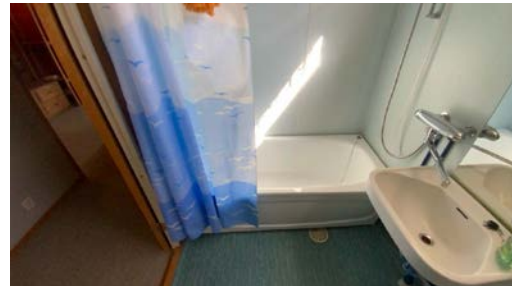
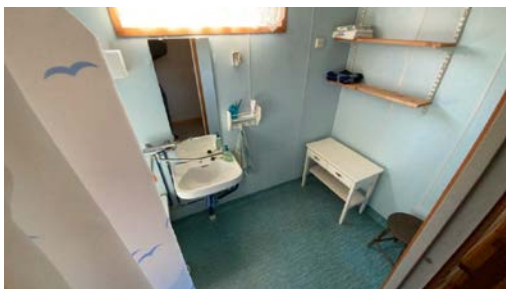
- Manglende oppgradering av våtrommet medfører høy risiko for at konstruksjonene ikke vil tåle vanlig bruk av vann eller lekkasjer. Dette kan føre til fuktskader på tilstøtende konstruksjoner.

Med tanke på badets alder må badet renoveres, da det ikke er tilfredsstillende membran på denne typen konstruksjon og ved større fuktbelastning kan det oppstå fuktskader og lekkasje i konstruksjonen. Det kan etableres kabinett for å unngå større fuktskader. Kabinett erstatter ikke alder på membran og datidens kvalitet på denne ut fra byggeår. Ved dusjing rett på vegger og gulv vil det oppstå lekkasjer og fuktskader.

**Kostnadsestimat: 100 000 - 300 000**

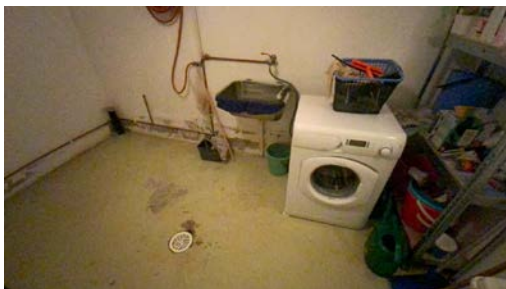
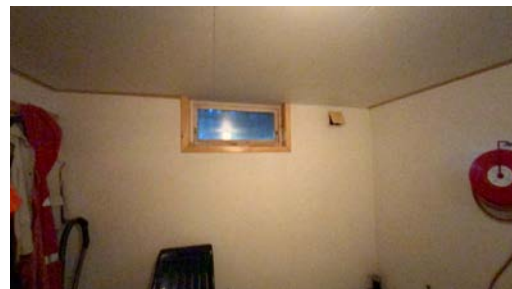
Vaskerommet anses å fungere som tiltenkt ut fra datidens krav. Tg er gitt med tanke på dagens forskrift og krav til vurdering for våtrom. Rommet må renoveres ut fra dagens krav for å lukke avviket. Se øvrig vurdering av rom under terreng.

Kostnadsestimat: 100 000 - 300 000

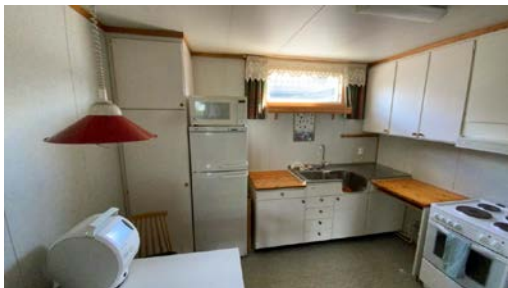
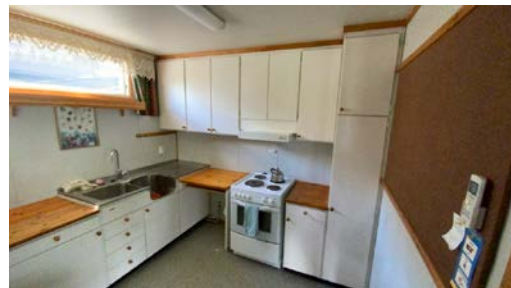
- Det er påvist skader på overflater/kjøkkeninnredning utover normal slitasjegrad.

Innredningen vurderes å ha tiltenkt funksjon ut fra alder. Lokal utbedring eller utskifting for å lukke avvik må regnes med ut fra ønsket standard til dagens forventning.

- Det må påregnes lokal utbedring/utskifting.

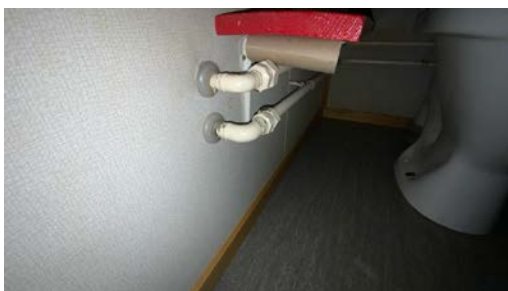
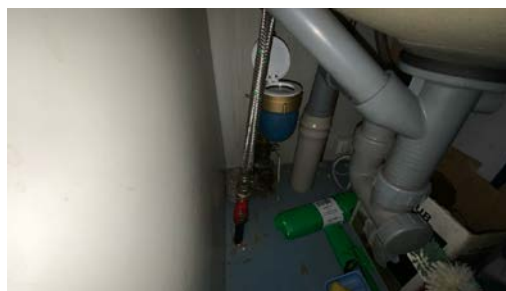
- Tidspunkt for utskiftning av vannledninger nærmer seg.
- I forbindelse med oppgradering av våtrom vil det være naturlig med utskiftning av rør.

Vannlekkasjer på eldre rør er vanlig spesielt rundt koblinger. Rørøpplagg i kobber og virket tilfredsstillende på befaringsdagen. Mesteparten av anlegget ser ut til å være fra byggeår. På generelt grunnlag er dette rør

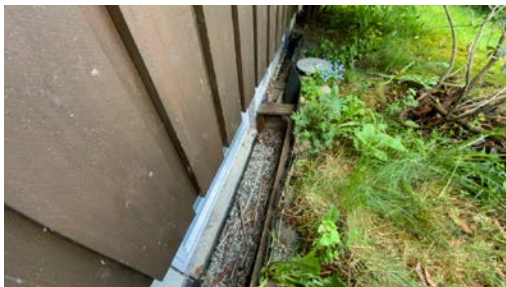
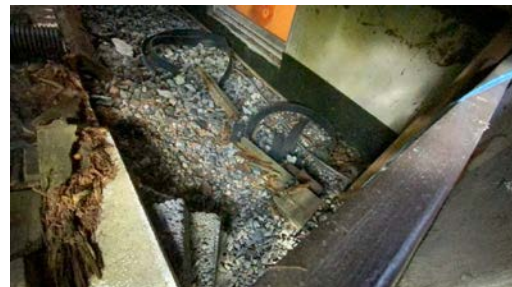
## TG 2 Fuktsikring og drenering

Dreneringen er fra 1990 på utbygget del. Det er ikke kjent om det er etablert fuktsikring for krypkjellerdel fra byggeår.

Det er eldre utvendig fuktsikring med synlig stedvis grunnmursplast. Det var langt enklere metoder for drenering og fuktsikring enn dagens på deler av dreneringen rundt huset og deler fra 1971. Dette kan over tid føre tilgrodd drengsmasse kombinert med kapillært oppsug. Dreneringsrør er trolig av betongrør eller lignende og kan være sprekt eller tett med tanke på alder. Det er ingen umiddelbar konsekvens ut fra dagens bruk av kjeller, men redrenering må regnes med over tid.

- Det må foretas nærmere undersøkelser, det kan ikke utelukkes behov for tiltak.
- Tiltak for redrenering rundt boligen kan ikke utelukkes.

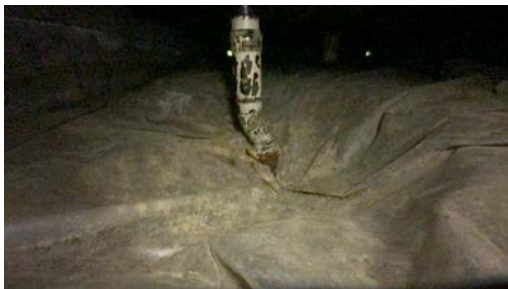
- Det er ikke behov for utbedringstiltak siden anlegget fungerer i dag, men ut ifra alder kan skader plutselig oppstå på eldre anlegg.

Konsekvens for gamle avløpsrør av denne typen er at de kan tettes og føre til tilbakeslag inne i boligen. Det tas spesifikk forbehold om tilstand av vann og avløpsrør som beskrevet, da disse er skjult under boligen. Alder er derfor en indikasjon om tilstanden på rørene.
