# Tilstandsrapport

Enebolig

Moskog 39, 2280 GJESÅSEN

Befaringsdato: 22.08.2025

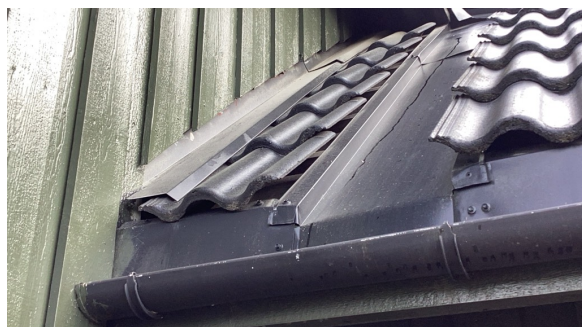
Store glipper mellom takstein og gradrenne på en side avtak

- Overvåk tilstanden jevnlig. For å få tilstandsgrad 0 eller 1 må tekkingen skiftes ut, men tidspunktet for når dette er nødvendig er vanskelig å si noe om.

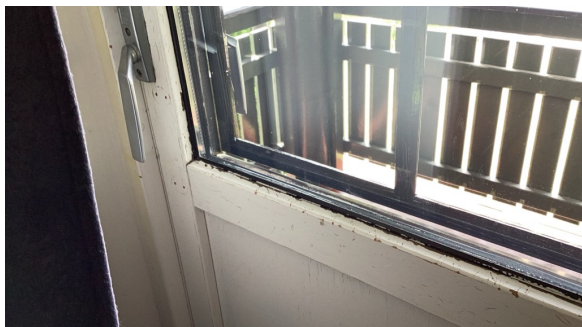
Balkongdør har noe slitasje på overflater.

Justering og tilpasning av dører.

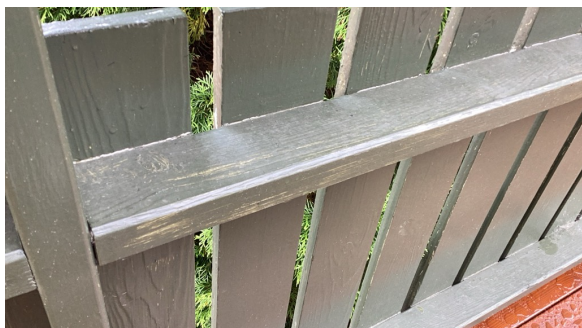
Eksempel på dårlig malingsdekk.

Behandling av enkelte overflater.

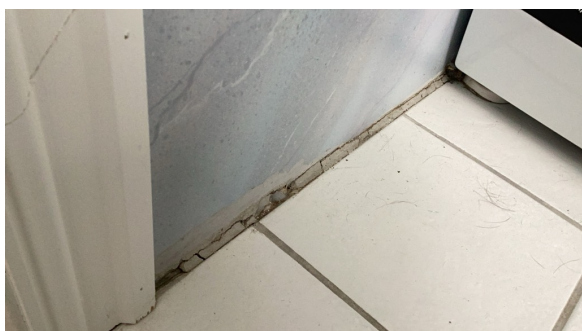
Forventet brukstid for våtrom er passert. Eksempler på avvik:  
Det er ikke synlig tegn til membran i tilslutning til sluk.  
Eventuell utførelse av membran og tilslutninger er ikke dokumentert.  
Veggplater er montert plater er montert ned mot fliser.  
Stedvis sprekker i fuger og overganger.  
Det er sparkler skjøt over dør.

Det sprekker opp i fuger.

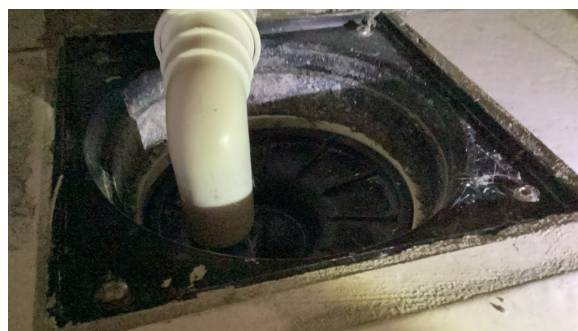
Sluk av plast

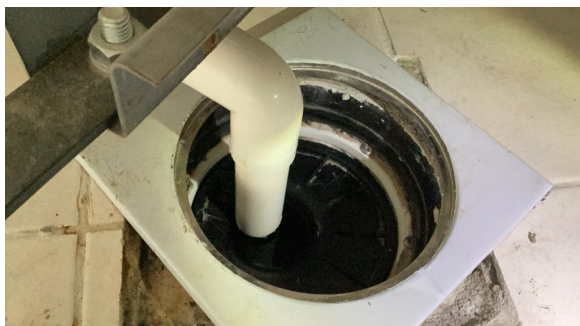
- Det er påvist at høydeforskjell fra topp slukrist til gulv/synlig topp membran ved dørterskel er mindre enn 25 mm.
- Det er påvist avvik i fallforhold til sluk i forhold til krav i forskrift på byggetidspunktet.

Sluk av plast.

Renovering av rommet bør inngå i kjøper sine planer.

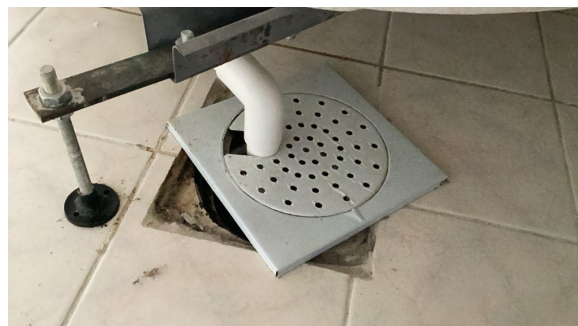
Slukrist ligger løst over sluk.

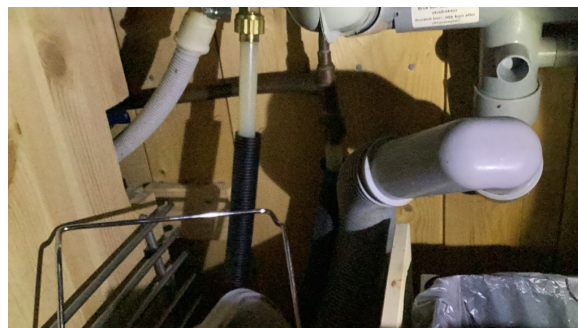
- Det er påvist at eventuelt lekkasjevann fra rør i rør system ikke ledes til sluk eller annen kompenserende løsning.
- Mer enn halvparten av forventet brukstid er passert på innvendige vannledninger.

Det er ikk forsegling mellom vannrør og varerør på kjøkken.

- Det bør foretas tiltak på anlegget som sikrer bedre løsning på eventuelt lekkasjevann fra rør i rør system.

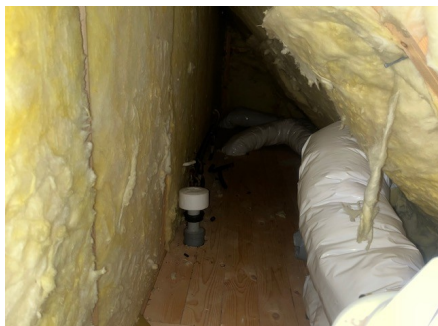
Det er ikke forsegling mellom vannrør og varerør på kor i 2. etasje.

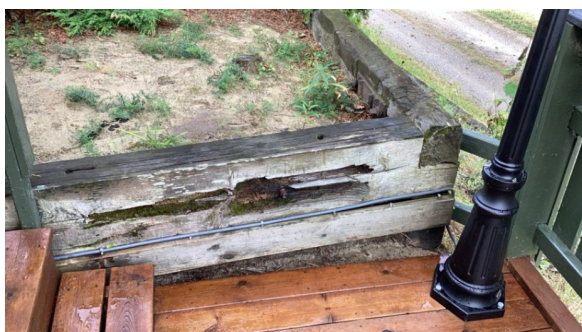
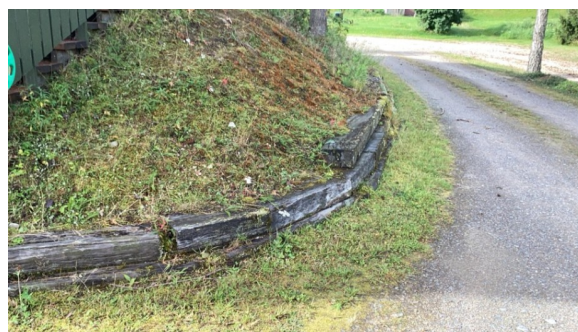
Støttemurer har råteskader.

Eksempel på råteskade.

Det er ikke nødvendig med umiddelbare tiltak, men på sikt vil det være behov for utskifting av murer.

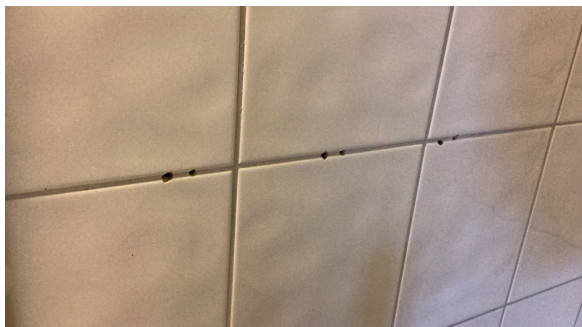
Eksempel på skruehull.

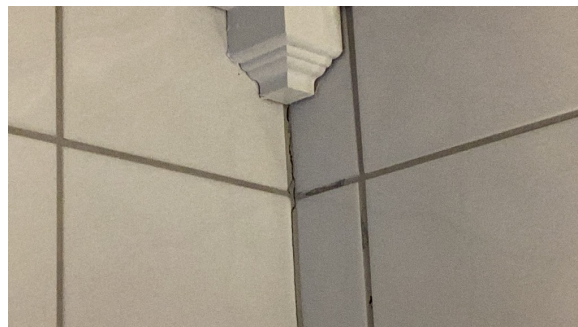
Det sprekker opp i fuger i noen hjørner.

Det sprekker stedvis opp i hjørner.

Utskifting av hardfuger som sprekker opp. I hjørner anbefales det å benytte silikon.

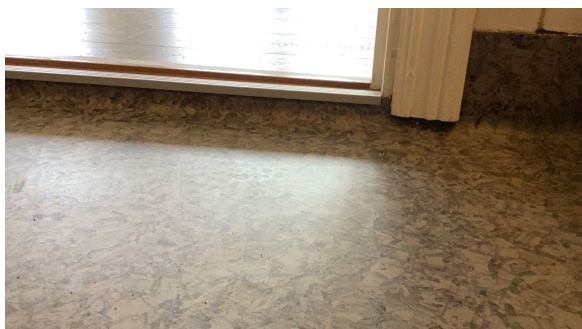
- Det er påvist avvik i fallforhold til sluk i forhold til krav i forskrift på byggetidspunktet.

Tett oppkant ved dør vil sørge for at vann renner til sluk før det renner ut av rommet.

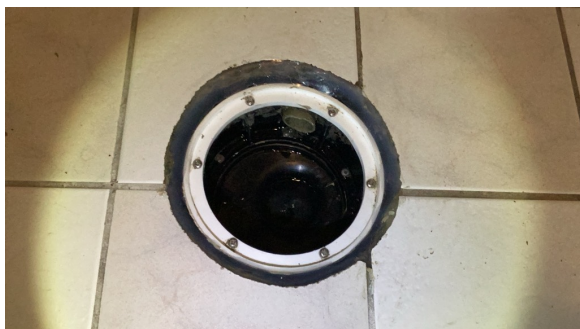
Rommet er ikke bygget som et helhetlig og tett våtrom slik vi kjenner det etter dagens standard. Eksempler på avvik:

Sluk av plast. Ikke tegn til membran

Rommet kan fortsatt benyttes slik det er, men hvor lenge er vanskelig og forutsi og er blant annet avhengig av bruken det blir utsatt for. Forventet brukstid for våtrom er passert med god margin og det anbefales at renovering av rommet inngår i kjøper sine planer for boligen.

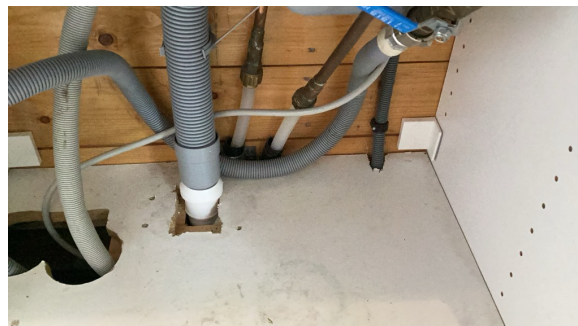
- Det er påvist at eventuelt lekkasjevann fra rør i rør system ikke ledes til sluk eller annen kompenserende løsning.
- Mer enn halvparten av forventet brukstid er passert på innvendige vannledninger.

Det er ikke forsegling mellom vannrør og varerør på kjøkken.

- Det bør foretas tiltak på anlegget som sikrer bedre løsning på eventuelt lekkasjevann fra rør i rør system.
