Tilstandsrapport

Firemannsbolig

Ulåsveien 3 , 3258 LARVIK

Befaringsdato: 30.04.2026

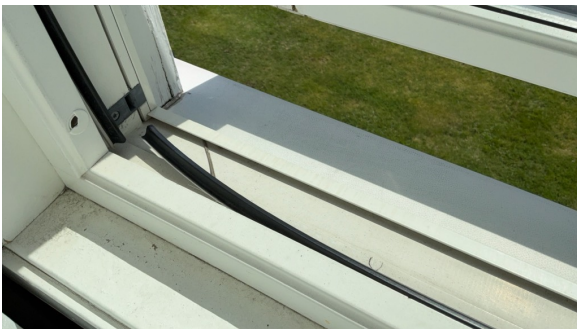
Det ble observert vinduer fra 2010. Det var løs pakning på vindu på soverom v/entre. Dette alene settes til TG2.

løs pakning

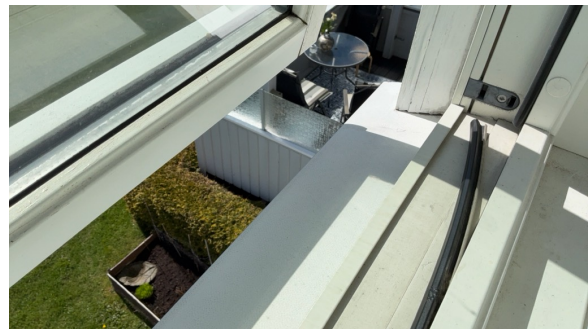
løs pakning

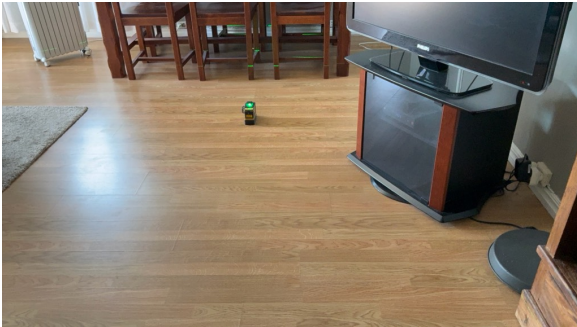
Målt over 30 mm skjevheter i stue og på soverom v/entre

Stedvis noe knirk

For å få tilstandsgrad 0 eller 1 må høydeforskjeller rettes opp. Det vil imidlertid sjelden være økonomisk rasjonelt som et enkeltstående tiltak i en bolig som dette. Dersom boligen en gang skal renoveres, kan man vurdere slike tiltak.

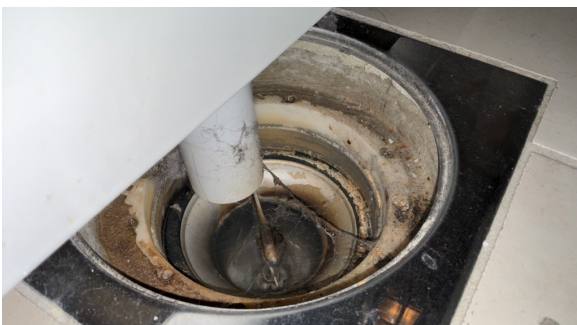
Det må gjøres nærmere undersøkelser. Manglende membran/tettesjikt medfører risiko for lekkasjer og fukt i konstruksjonen.

Det må innhentes dokumentasjon.

Det må gjøres nærmere undersøkelser.
