Tilstandsrapport

Fritidsbolig

Hemnesveien 257, 8642 FINNEIDFJORD

Befaringsdato: 16.06.2025

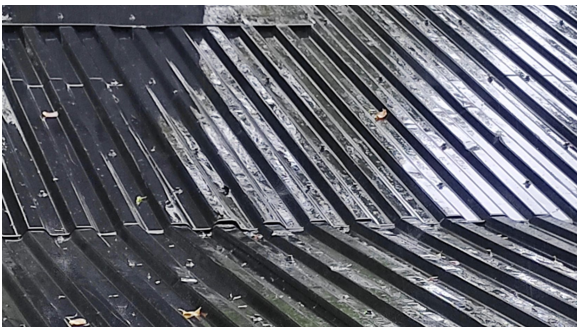
Taktekking

Taket er tekket med profilerte stålplater. Besiktet fra bakkenivå og takfot.

- Vurdering av avvik:**
- Mer enn halvparten av forventet brukstid er oppbrukt på taktekingen.
 - Mer enn halvparten av forventet brukstid er oppbrukt på undertak.
 - Det er påvist bulker i enkelte metallplater på takteking.

Rustdannelser i nedre kant av takplatene.

- Konsekvens/tiltak**
- Overvåk tilstanden jevnlig. For å få tilstandsgrad 0 eller 1 må tekingen skiftes ut, men tidspunktet for når dette er nødvendig er vanskelig å si noe om.

Vedlikehold bør påregnes.

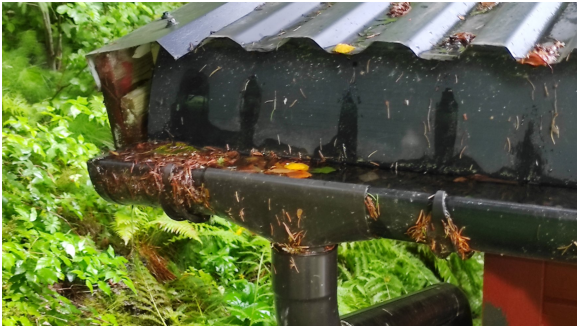
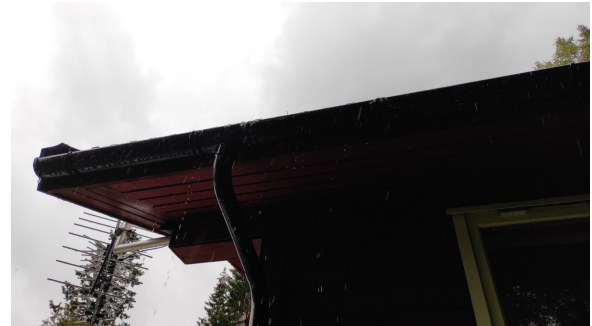
Nedløp og beslag

Renner og nedløp av metall. Pipen er tekket med heldekkende beslag.

- Vurdering av avvik:**
- Det mangler snøfangere på hele eller deler av taket, noe som var krav på byggemeldingstidspunktet.

- Det mangler tilfredsstillende adkomst til pipe for feier.

Forkantbordet ved hyttens nordøsts side mangler overflatebehandling.
Takrennene er tette på begge sider.

- Snøfangere må monteres for å tilfredsstillere byggeårets krav.
- Stigetrinn for feier må monteres.

Takrenner bør rengjøres.

Forkantbordet bør overflatebehandles.

Før det eventuelt blir montert snøfangere må takkonstruksjonen/bærekonstruksjoner kontrolleres av bygningssakkyndig.

Det bør monteres bue på pipen for å forhindre at vann trenger inn.

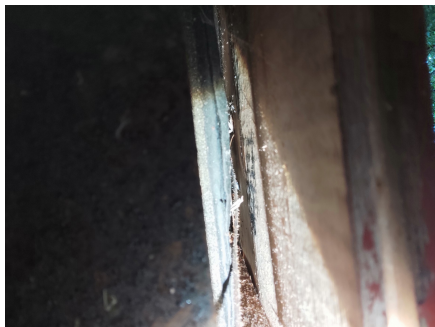
1 TG 2 Veggkonstruksjon

- Det er ingen lusing/musebånd i nedre kant av konstruksjon.

- Musebånd/lusing må etableres.

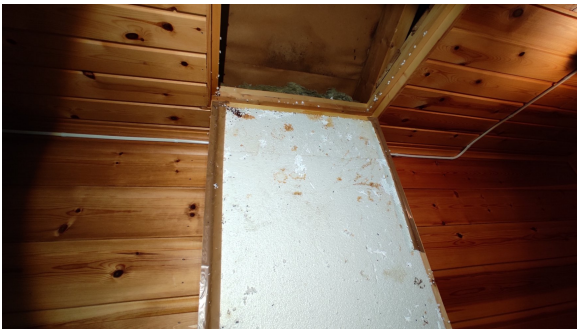
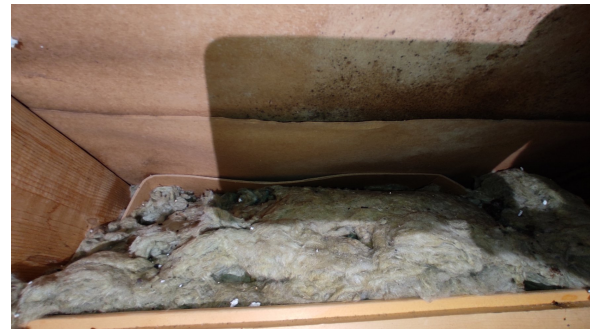
1 TG 2 Takkonstruksjon/Loft

- Det er begrenset/dårlig ventilering av takkonstruksjonen.
- Det ble observert muselort ved befaring.
Kaldloftet er kun besiktet fra luke, grunnet manglende stige.

- Lokal utbedring bør utføres.
- Lufting/ventilering bør forbedres.

Det bør gjennomføres ytterligere undersøkelser for å få kartlagt det eventuelle skadeomfanget skadedyr kan ha påført.

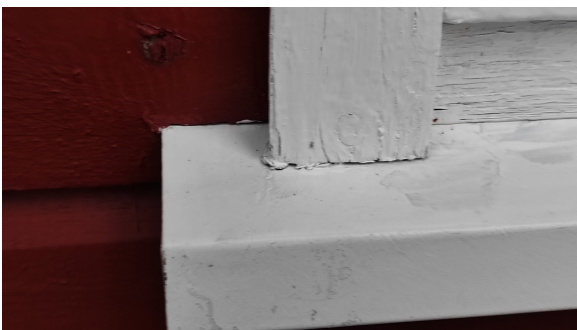
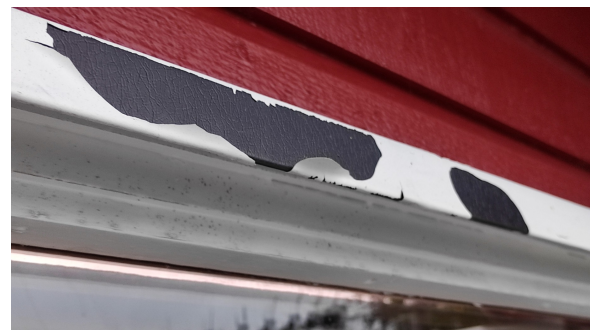
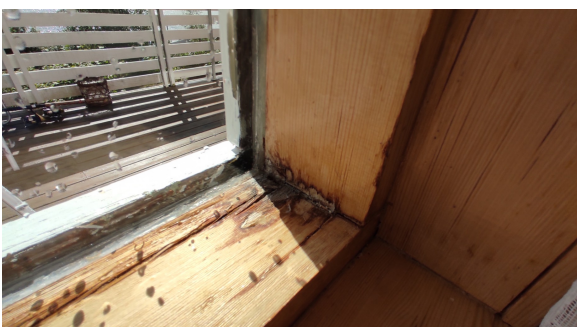
TG 2 Vinduer

- Karmene i vinduer er slitte og det er sprekker i trevirket.

Det er ikke oppbretter på beslag under vindu mot vindussmyg, slik at vann kan renne inn bak kledningen.

Utvendig omramming er montert for nært vannbrettet, dette fører til lettere vannoppsug her. Flere vindu er utvendig værslitt.

- Det må foretas lokal utbedring.
- Det må påregnes noe vedlikehold og at enkelte vinduer må skiftes ut.

Sålbek- og vannbrettbeslag monteres ofte som det eneste tettesjiktet mot underlaget. Det medfører at beslagene bør ha oppbrett i begge ender mot vindussmyg, og i bakkant mot vinduets bunnkarm. (Ref. Sintef byggforsk detaljblad 520.415)

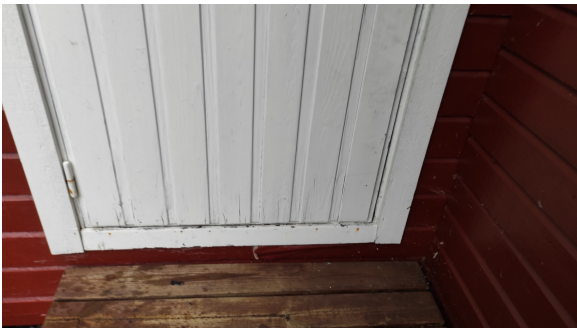
📍 TG 2 Dører

Dørene tar i karm og er noe slitt.

Vedlikehold og justeringer bør påregnes.

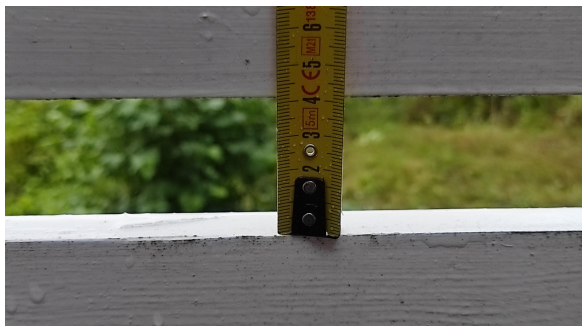
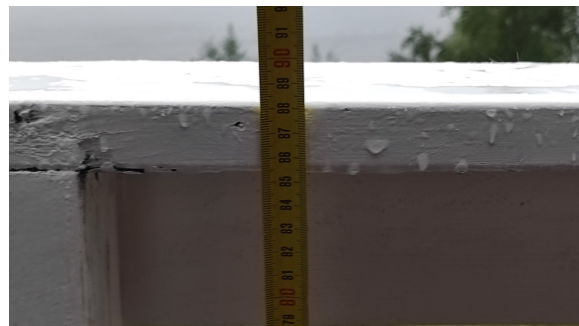
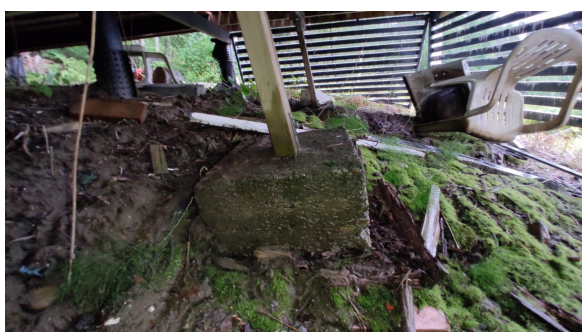
📍 TG 2 Balkonger, terrasser og rom under balkonger

Terrasse på ca. 18,5 m² med malt liggende rekkverk. Rekkverket har en høyde på ca. 88 cm. Konstruksjon av tre innfestet i bygningskroppen og fundamentert på støpte peler. Adkomst fra hage og via dør fra stuen.

- Åpninger i rekkverk er ikke i henhold til krav i dagens forskrifter.
- Rekkverket er for lavt i forhold til dagens krav til rekkverkshøyder.

Fundamentene har skjevheter.

- Rekkverkshøyde må endres for å tilfredsstille krav på byggemeldingstidspunktet.
- Åpninger i rekkverk må endres for å tilfredsstille krav på byggemeldingstidspunktet.

Tiltak som oppretting/forsterking av fundamentene kan ikke utelukkes. Rekkverk skal utformes slik at de forhindrer klatring.

Horisontale eller skrå spalter i rekkverket må være maks 20 mm slik at man ikke kan få fotfeste i rekkverket. (ref. Sintef byggforsk detaljeblad 536.112).

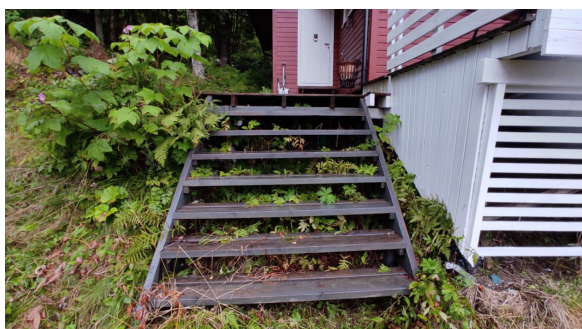
TG 3 Utvendige trapper

- Det er ikke montert rekkverk.

- Rekkverk må monteres for å lukke avviket.

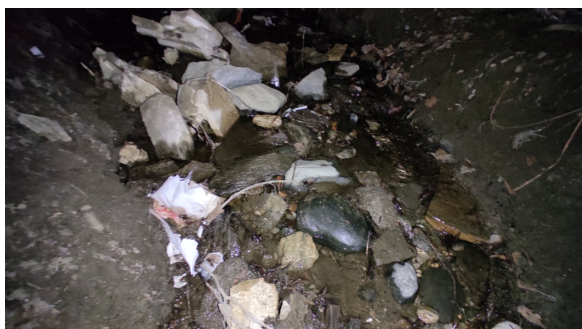
TE 2 Terrenghorhold

Eiendommen ligger i naturterreng.

Det bør etableres en drenerings grøft rundt hytten for å unngå at vannet renner under hytten.
