# Tilstandsrapport

Tomannsbolig

Ravnøveien 42 A, 3160 STOKKE

Befaringsdato: 14.10.2025

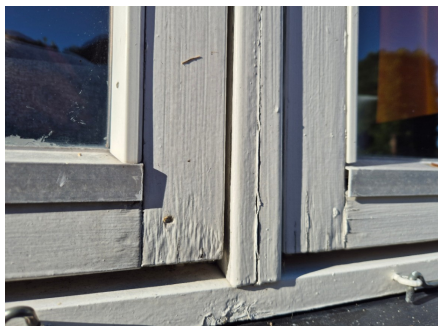
Tilløp til råte i karm.

Det bør vurderes utskifting eller utbedring av vinduene. Dersom tiltak ikke gjennomføres, kan det oppstå økt varmetap, trekk, kondens og ytterligere forringelse av treverket, noe som kan medføre behov for mer omfattende reparasjoner på sikt.

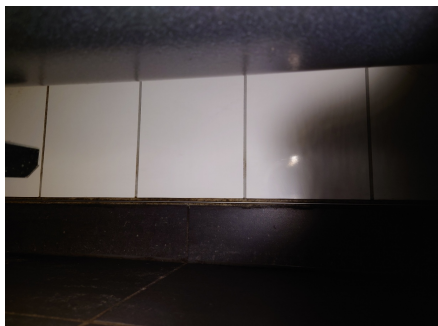
Svertesopp på fuger.

Uten tiltak kan svertesopp vedvare og spre seg, gi dårligere hygiene/lukt, raskere nedbrytning av fuger og forkortet levetid på platene.

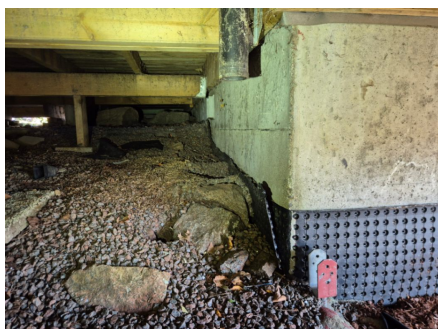
Det er viktig at terrenget heller riktig i områder ved grunnmuren, nemlig at det er tilfredsstillende hellningsgrad ut fra grunnmuren. Overflatevann skal hurtigst mulig vekk for å unngå unødvendige fuktbelastninger på utvendig fuktsikring og drenering.

- Det bør foretas terrengjusteringer.

Uten tilstrekkelig fall bort fra grunnmur kan vann samle seg nær grunnmuren og føre til fuktinntrengning. Det anbefales arrondere terreng rundt bygning slik at det etableres fall fra bygget eller alternative tiltak. Ideelt bør det være fall på 1:50 på 3 meter ut fra bygning.
