Ravnøveien 42A, 3159 MELSOMVIK

**Halvpart av horisontaldelt  
tomannsbolig med 2 soverom,  
skjermet hage og parkering – alt  
på én flate. Mye lagringsplass.**

# Tilstandsrapport

Befaringsdato: 14.10.2025

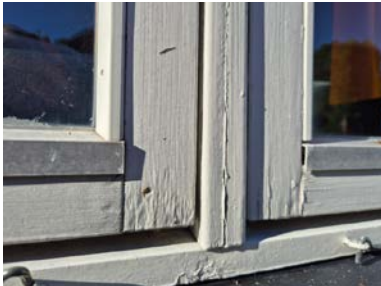
Tilløp til røte i karm.

Det bør vurderes utskifting eller utbedring av vinduene. Dersom tiltak ikke gjennomføres, kan det oppstå økt varmetap, trekk, kondens og ytterligere forringelse av treverket, noe som kan medføre behov for mer omfattende reparasjoner på sikt.

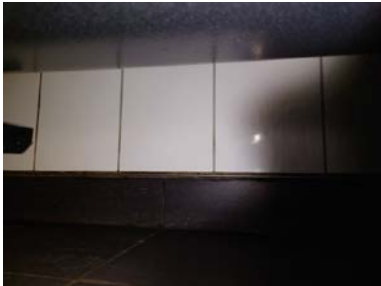
Svertesopp på fuger.

Uten tiltak kan svertesopp vedvare og spre seg, gi dårligere hygiene/lukt, raskere nedbrytning av fuger og forkortet levetid på platene.

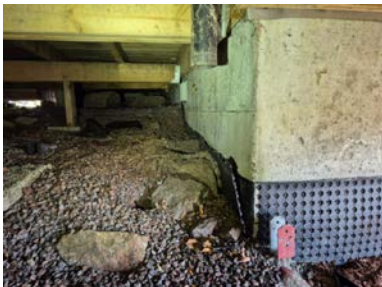
Uten tilstrekkelig fall bort fra grunnmur kan vann samle seg nær grunnmuren og føre til fuktinntrengning.  
Det anbefales arrondere terreng rundt bygning slik at det etableres fall fra bygget eller alternative tiltak.  
Ideelt bør det være fall på 1:50 på 3 meter ut fra bygning.

- Det bør foretas terrengjusteringer.
