Tilstandsrapport

Boligbygg med flere boenheter

St. Jørgens vei 14 , 0662 OSLO

Befaringsdato: 25.02.2026

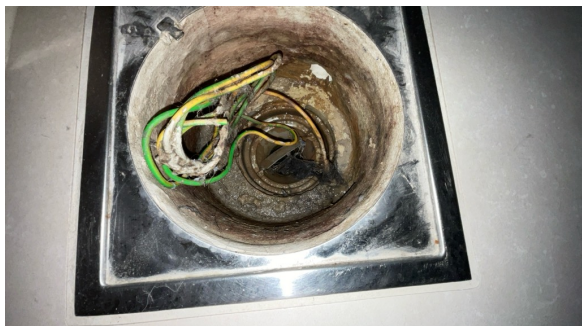
! TG 1 Sluk, membran og tettesjikt

Det er sluk i rustfritt stål.

Jordingskabelen er ikke festet til slukristen.

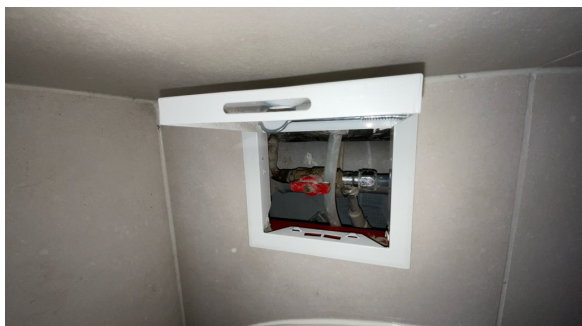
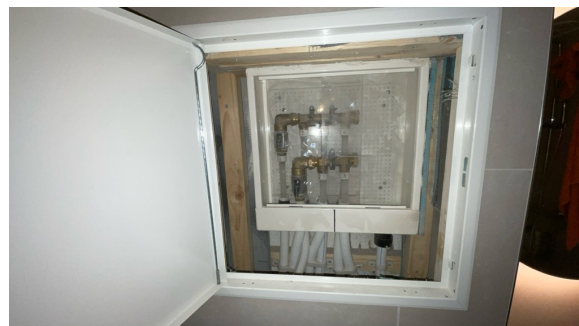
TG 1 Vannledninger

Det er rør i rørsystem med fordelerskap på badet. Det er stoppekraner i fordelerskapet og bak en luke i veggen på badet.

Det mangler dør på fordelerskapet. Det anbefales å montere dør på fordelerskapet.

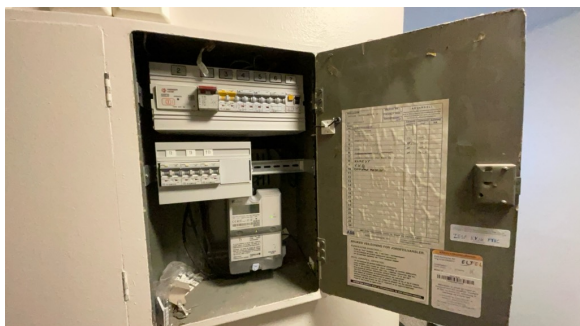
Sikringskapet er plassert i felles trappeoppgang med automatsikringer.

11. Finnes det kursfortegnelse, og er den i samsvar med antall sikringer?
Nei

12. Foreta en helhetsvurdering av det elektriske anlegget, dets alder, allmenne tilstand og fare for liv og helse. Bør det elektriske anlegget ha en utvidet el-kontroll?
Ja Boligen har et elanlegg delvis uten dokumentasjon. Det bør gjennomføres en utvidet el-kontroll av en kvalifisert elektrofaglig person, og nødvendige tiltak vurderes deretter.
