Tilstandsrapport

Hovedbolig

Flatråkervegen 3 A,B,C,D,E,F, 5687 FLATRÅKER

Befaringsdato: 16.09.2024

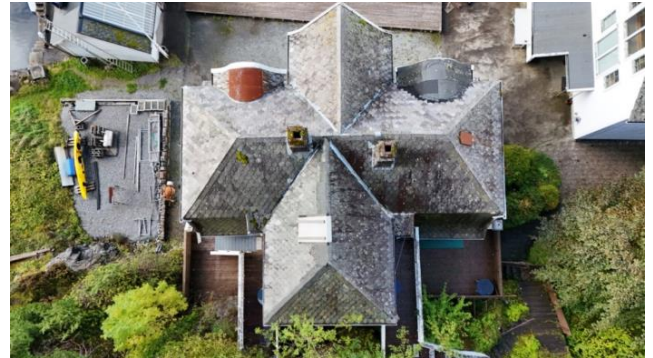
TG 2 Nedløp og beslag

Det er observert avvik som skader, hull/lekkasje og/eller skjevheter på takrenne og/eller nedløp som bør utbedres/skiftes. Eventuelt anbefales det å skifte ut takrenner og nedløp i forbindelse med en eventuell utskifting av taktekkingen.

Over halvparten av den forventede levetiden er passert. Dette øker risikoen for lekkasjer, og det vil være nødvendig å foreta vedlikehold og utskiftninger i tiden fremover. Det anbefales å skifte ut takrenner og nedløp i forbindelse med en eventuell utskifting av taktekkingen.

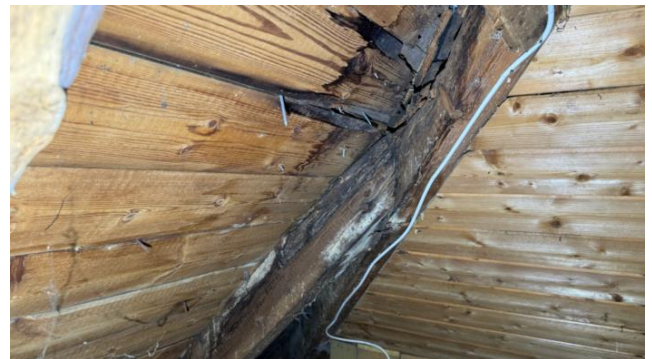
TG3: Det er fuktmerker, lekkasje og råteskade i takkonstruksjonen. Det må gjøres utbedring og tiltak for å unngå videre skader og følgeskader.

Bilde viser råteskader i takkonstruksjonen.

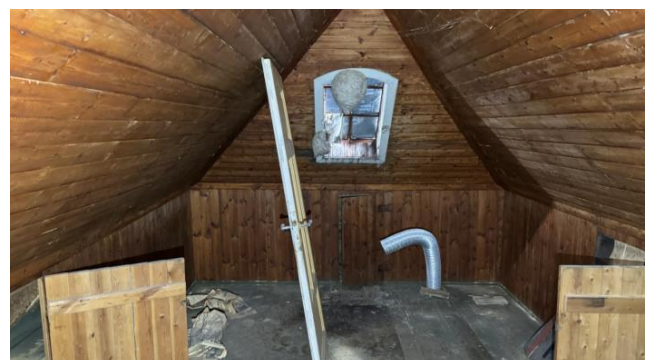
Det er flere luftkanaler som mangler isolasjon rundt røret og som er avsluttet på loftet. Dette bør utbedres siden dette har/kan medføre kondens og fuktskader.

Bilde viser avtrekk som er avsluttet på loft.

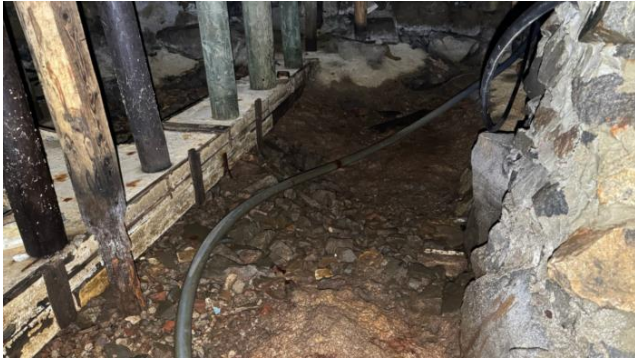
TG3: Det er søyler av trevirke som står direkte på grunnen råteskade i bærende konstruksjon. Søyler står rett på grunn og er utsatt for fuktighet. Tiltak med lokal utbedring bør utføres.

Bilde viser søyler som står direkte på grunn/betong og utsatt for fukt og råteskader.

En fuktig krypkjeller kan være utfordrende å utbedre på grunn av bebyggelse og grunnforhold, og at årsaken kan skyldes flere forhold. Generelt anbefales det å redusere fukt/fuktighet, som kan gjøres ved tiltak på drenering/fuktsikring og ved å øke temperaturen eller redusere mengden vann i luften. Problemene er ofte at det kommer varm fuktig luft inn på sommerstid som omgjøres til kondens. På vinterhalvåret stiger det varm fuktig luft opp fra bakken som møter kald luft og kondenserer. Sintef anbefaler også å legge Glava glava vintermatter som et tiltak for å oppnå et mer stabilt klima.

Dersom boligen skal oppgraderes/renoveres kan tiltak som å fjerne bjelker og fylle krypkjeller med pukk eller leca kuler med fuktsikring og påstøp være et bra tiltak.

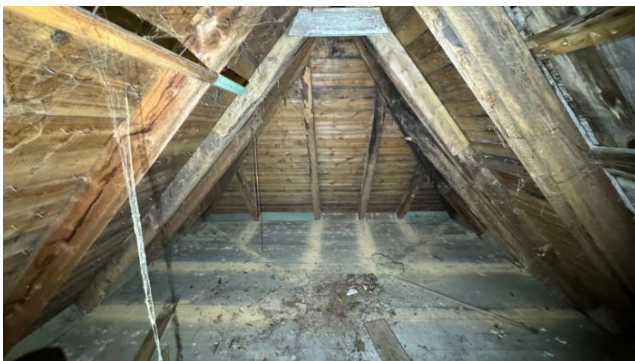
Det er observert borebiller eller spor etter borebiller i trevirke. Dette er ikke uvanlig i bygninger fra denne tidsperioden. De er avhengige av høy luftfuktighet for å ha gode vekstvilkår. Det viktigste forebyggende tiltakene er å holde fuktnivå i trevirke nede og sørge for god ventilering.

Bilde viser spor etter mit/borrebiller i takkonstruksjonen.

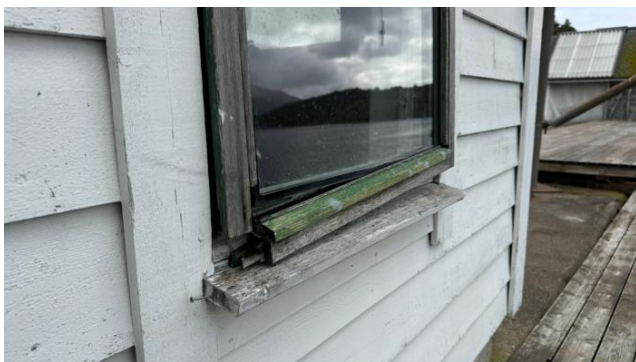
Bilde viser et vindu som bør skiftes.

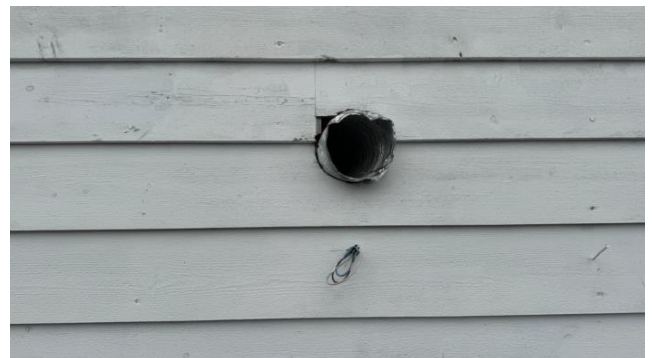
Bilde viser avslutning utvendig for avtrekk på kjøkken.
