Flatråkervegen 3A, 5687 FLATRÅKER

**Spennande og innholdsrik  
sjøeigedom med 6-mannsbustad,  
sjøhus og grillhytte**

Befaringsdato: 16.09.2024 Rapportdato: 19.09.2024 Oppdragsnr.: 14106-1488 Referansenummer: HJ3540

Autorisert foretak: Hardingtakst AS Sertifisert Takstingeniør: David Haltvik

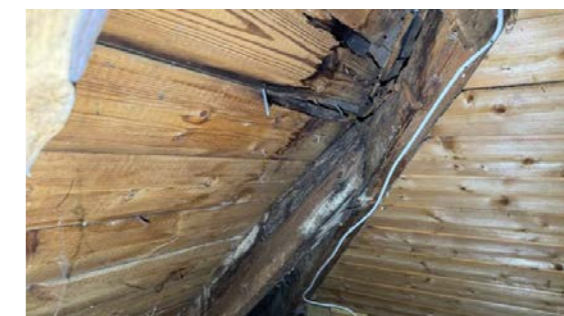
Bilde viser råteskader i takkonstruksjonen.

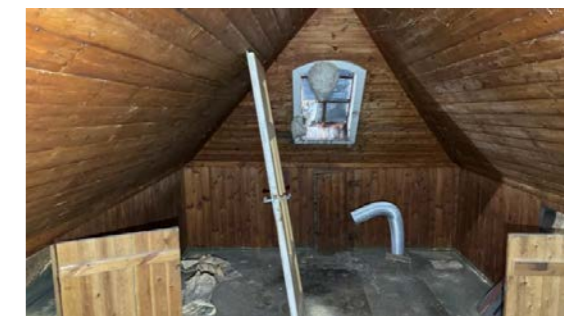
Bilde viser avtrekk som er avsluttet på loft.

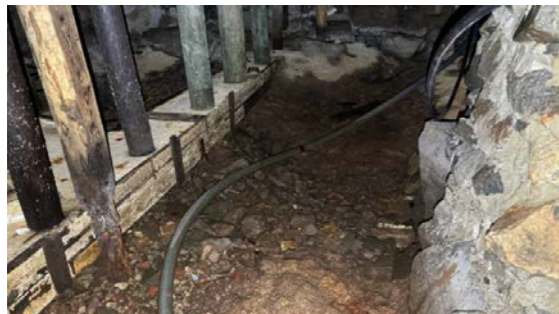
sammenheng med vurderinger under "drenering". Det er en uavklart situasjon og kostnadsestimat er vanskelig å sette uten videre undersøkelser. TG3: Det er søyler av trevirke som står direkte på grunnen råteskade i bærende konstruksjon. Søyler står rett på grunn og er utsatt for fuktighet. Tiltak med lokal utbedring bør utføres. Det anbefales også en ytterligere undersøkelse (inngrep) i etasjeskille på grunn av nevnte forhold. Her kan det være skjulte skader og feil som ikke er oppdaget.

Bilde viser søyler som står direkte på grunn/betong og utsatt for fukt og råteskader.

Tiltak: Viser til vurderinger og eventuelle anbefalte tiltak som er nevnt over, samt eventuelle vurderinger under punktet "drenering". En fuktig krypkjeller kan være utfordrende å utbedre på grunn av bebyggelse og grunnforhold, og at årsaken kan skyldes flere forhold. Generelt anbefales det å redusere fukt/fuktighet, som kan gjøres ved tiltak på drenering/fuktsikring og ved å øke temperaturen eller redusere mengden vann i luften. Problemene er ofte at det kommer varm fuktig luft inn på sommerstid som omgjøres til kondens. På vinterhalvåret stiger det varm fuktig luft opp fra bakken som møter kald luft og kondenserer. Sintef anbefaler også å legge Glava glava vintermatter som et tiltak for å oppnå et mer stabilt klima. Dersom boligen skal oppgraderes/renoveres kan tiltak som å fjerne bjelker og fylle krypkjeller med pukk eller leca kuler med fuktsikring og påstøp være et bra tiltak.

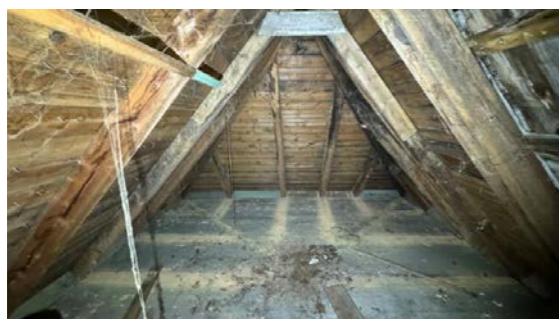
Det er observert borebiller eller spor etter borebiller i trevirke. Dette er ikke uvanlig i bygninger fra denne tidsperioden. De er avhengige av høy luftfuktighet for å ha gode vekstvilkår. Det viktigste forebyggende tiltakene er å holde fuktnivå i trevirke nede og sørge for god ventilering.

Bilde viser spor etter mit/borebiller i takkonstruksjonen.
