# Knivskjellveien 74 4310 HOMMERSÅK

## Tilstandsrapport Eierskifte

Boligtype: Enebolig

Byggeår: 1984

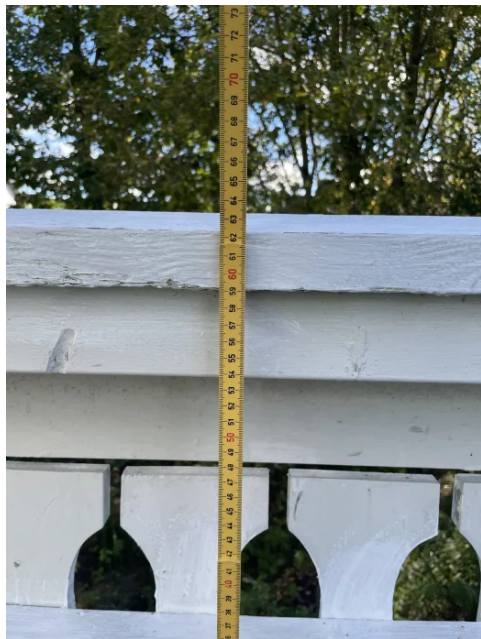
| Er det avvik på rekkverkshøyde og åpninger i rekkverket i forhold til gjeldene byggt teknisk forskrift på befaringstidspunktet? | Ja |

| Rekkverk må monteres iht. krav for å lukke avviket. | |

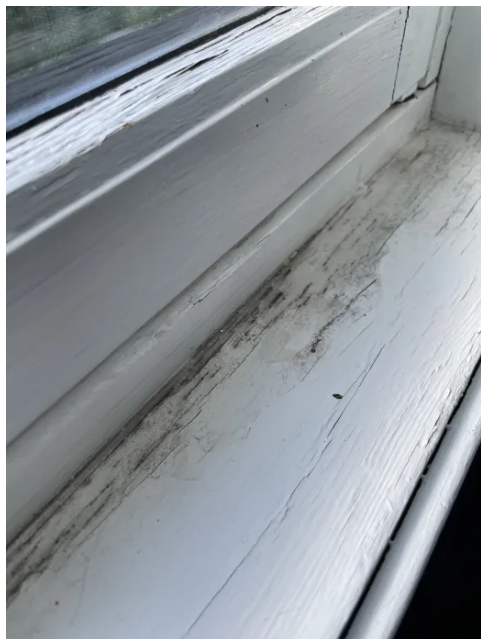
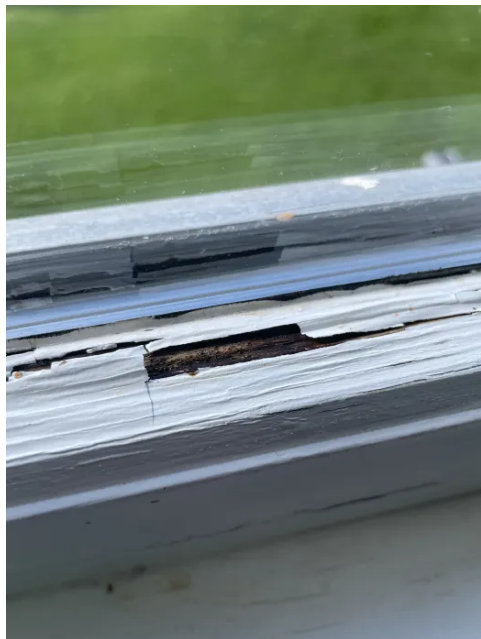
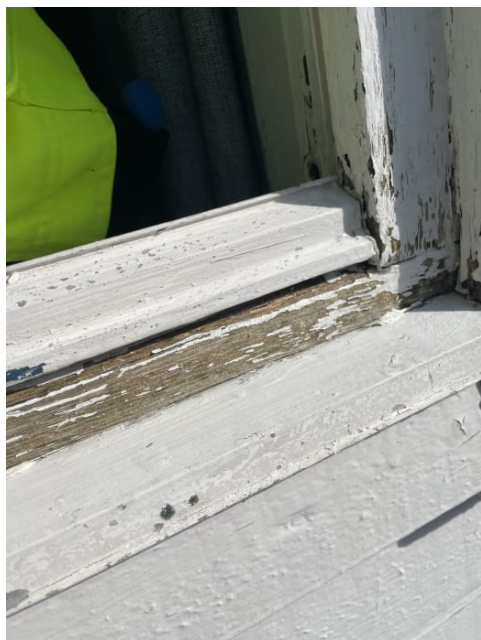
| Er det påvist værslitte karmar, fuktskader eller råteskader? | Ja |
| <p>Vinduer og dører av varierende alder.</p> <p>Generell værslitasje i overflater, pakninger og beslag/hengsler.</p> <p>Enkelte vindu tar i karm og har behov for justering.</p> <p>Registrert fuktskader i 2 vinduer i 2. etg. Ikke registrert forhøyede fuktverdier ved måling på befaringsdag. TG:3.</p> <p>Vedlikehold/utskifting av enkelte vinduer er påregnelig.</p> <p>Med bakgrunn i alder (isolerglass over 30år) vil det være risiko for at vindusglass punkterer. Det ble ikke registrert punkterte glass på befaringsdagen.</p> <p>Normal tid før utskifting av stålvinduer/ aluminiumsvinduer er 30 - 50 år.</p> <p>Normal tid før kontroll og justering av vinduer, hengslede er 2 - 8 år.</p> <p>Normal tid før utskifting av trevindu er 20 - 60 år.</p> <p>Normal tid før kontroll og justering av tredører er 2 - 8 år.</p> <p>Normal tid før utskifting av tredører og aluminiums dører er 20 - 40 år.</p> | |

Overflatebehandlinger må påregnes.  
Justeringer/smøring av beslag og hengsler anbefales.

Utskifting av vinduer med skade må påregnes.

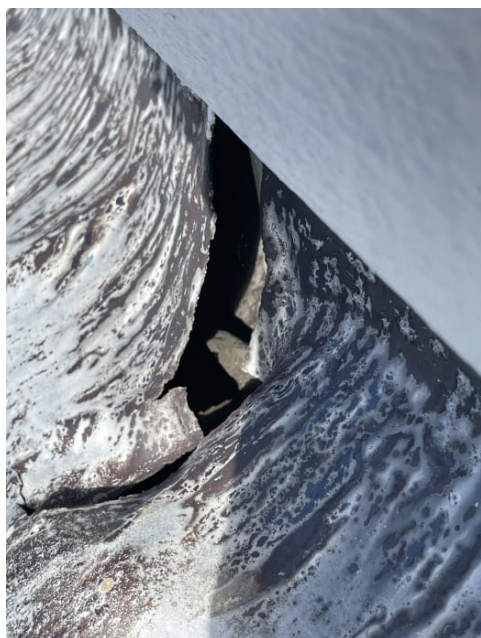
| <p>Taktekking av takstein fra byggeår.</p> <p>Det registreres mose på taket som anbefales fjernet som et vedlikeholdstiltak.</p> <p>Det er påvist skade på beslag i overgang tak-vegg, 2. etg.</p> <p>Normal tid før utskifting av betongtakstein er 10 - 40 år.</p> <p>Normal tid før omlegging av betongtakstein er 30 - 60 år.</p> | |

| Beslag bør utbedres for å hindre fremtidig skade/lekkasje. | |

| Snøfanger må etableres for å lukke avviket. | |

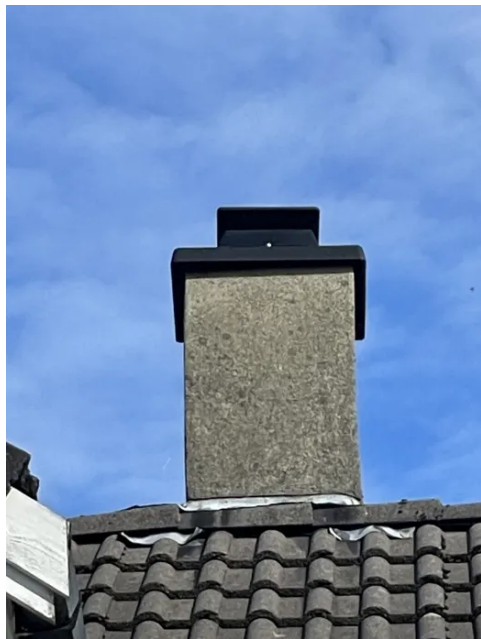
Pipe er fra byggeår, med opprinnelig beslag rundt overgangen mot takteking. På grunn av alder anbefales det å etablere heldekkende beslag rundt skorsteinen for å sikre bedre beskyttelse og redusere risiko for fremtidige lekkasjer.

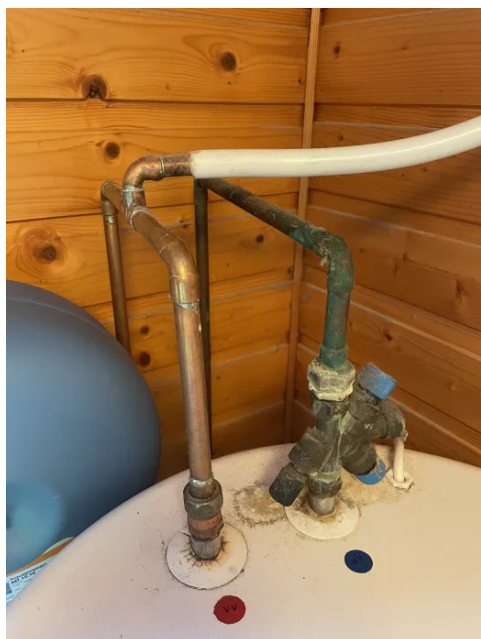
Vannrør er fra byggeåret, og har nådd en alder hvor det vil være økt risiko for lekkasjer. Det registreres iring og vanddrypp fra kobberrør ved varmtvannsbereider.

Kobberrør bør utbedres for å hindre videre skader.

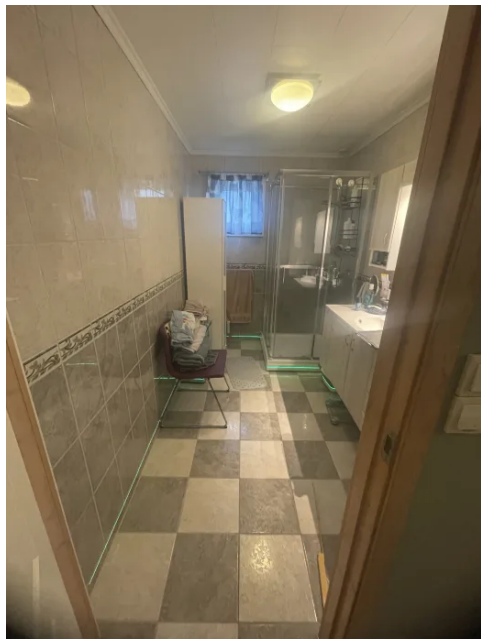
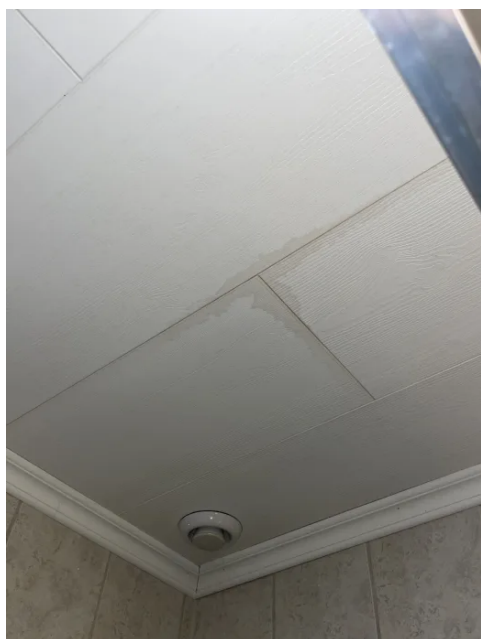
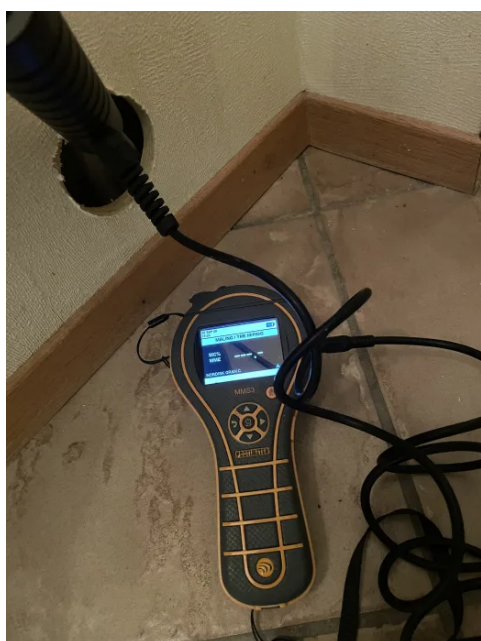
Fall mot sluk er mindre enn dagens referansenivå. Dette kan gi stående vann på gulvet og økt risiko for fuktskader over tid. Utbedring bør vurderes ved rehabilitering.

Det er observert fuktmerker i tak over dusjkabinett, ingen fukt er registrert ved fuktsøk på befaringsdag.

Det registreres hulrom under gulvflis (mangelfull heft mot underlag). Ingen umiddelbare behov for tiltak.

Det er høy terskel og tilstrekkelig høydeforskjell til sluk, men det er ikke mulig å kontrollere hvor membranen er avsluttet ved døren. Dette gir usikkerhet om fuktsikringen.

Dersom membranen ikke er tilstrekkelig ført opp bak terskel, kan det føre til vannlekkasje til tilstøtende konstruksjoner ved vannsøl eller lekkasjer. Dette kan gi fuktskader i gulv eller vegger utenfor baderommet.

| Sluket er plassert under et dusjkabinett som ikke kunne flyttes under inspeksjonen. På grunn av manglende tilgang til sluket, har det ikke vært mulig å vurdere tilstanden. Alder og oppbygning på våtrommet tilsier at det kan forekomme slitasje eller tette avløp over tid, selv om det ikke er observert tegn til lekkasje i tilgjengelige områder. Det anbefales å sikre tilgang til sluket for å avklare tilstanden og forebygge potensiell skade. | |

Dokumentasjon på utførelse av membranoppbrett ved dør bør fremlegges for å bekrefte riktig tetting og redusere risiko for vannlekkasje til tilstøtende rom.

| Tilgang til inspeksjon av sluk må etableres for å lukke avviket. | |

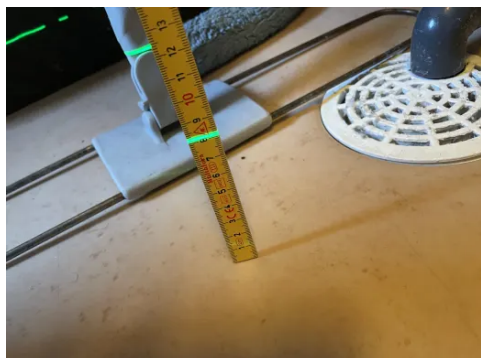
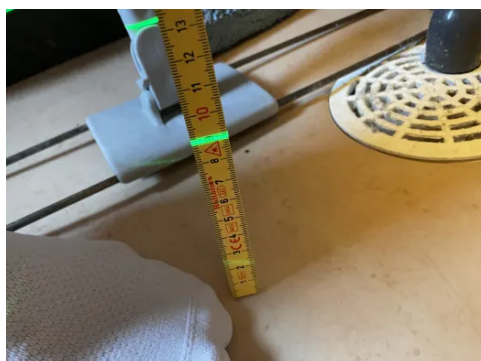
Gulvet i vaskerommet har fall mot sluk, men fallet er mindre enn referansenivå. Det ingen tegn til funksjonssvikt som følge av dette avviket. Observasjoner viser at vannet i hovedsak ledes mot sluk, og det er lav risiko for at vann renner ut av baderommet. På bakgrunn av dette settes tilstandsgrad 2, som indikerer et avvik fra forskriftskravene uten at dette gir umiddelbar funksjons- eller sikkerhetsrisiko.

Det ble ikke registrert vesentlige skader eller lekkasjer ved befaring. Membran er synlig ført under klemring.

Tilstandsgrad 2 er satt med bakgrunn i alder på tettesjikt og derav økt risiko for lekkasjer.

Det anbefales nærmere kontroll, samt utbedring av gulv rundt sluk for å forebygge unødig slitasje og skade på gulvbelegget.

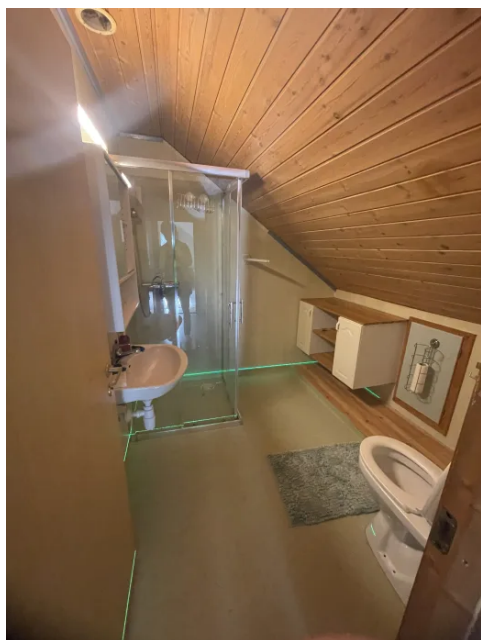
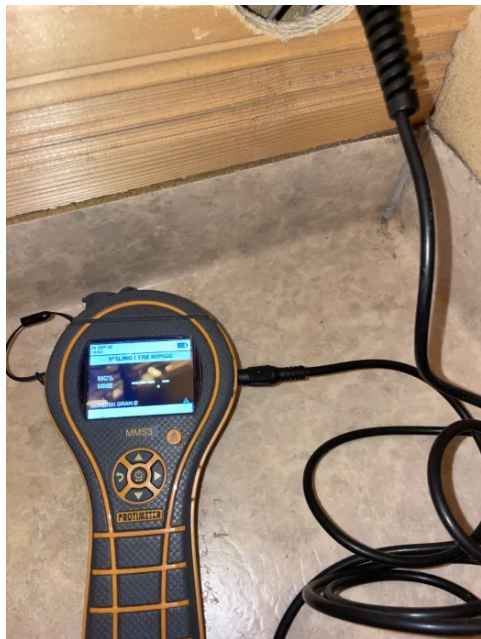
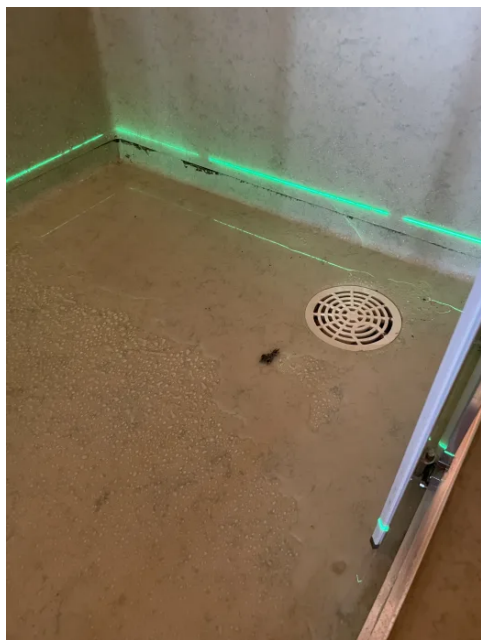
Det er kun etablert sluk inne i dusj. Lekkasjevann utenfor dusjsjonen vil ikke ledes til sluk på grunn av kant rundt dusjnisen er høyere enn terskel. Det er derfor risiko for at vann renner ut gjennom døråpning til omliggende rom.

Tilstandsgrad 2 er satt med bakgrunn i alder på tettesjikt og derav økt risiko for lekkasjer.

Det anbefales å etablere tilfredsstillende fall til sluk for å sikre effektiv vannavrenning og hindre lekkasje til omliggende rom.

| <p>Det anbefales å etablere tilluft, og utbedre avtrekk for å tilrettelegge for bedre luftutskifting, samt hindre evt. kondens og fuktskader.</p> | |

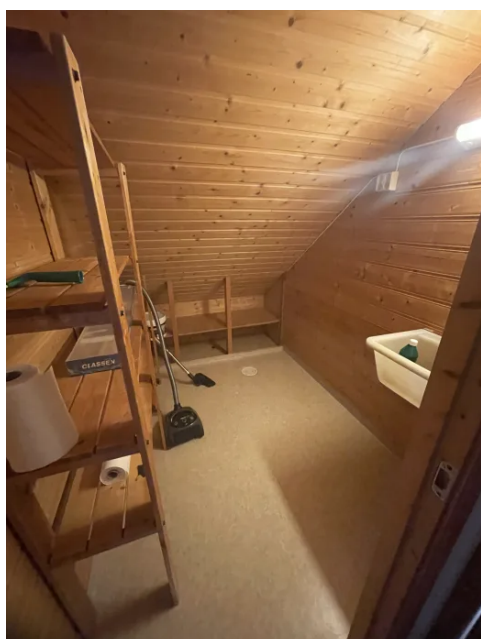
| Oppsummering av ventilasjon | | TG-3 |
|---|--|---|
| Rommet er ikke ventilert og tilfredsstiller ikke krav til våtrom. Manglende ventilering medfører til en økt og uønsket fuktbelastning i rommet og dårlig inneklima. | | |

| Tilgang til sluk for inspeksjon må etableres for å lukke avviket. | |
