# Tilstandsrapport

Boligbygg med flere boenheter

Dælenenggata 40 D, 0567 OSLO

Befaringsdato: 09.05.2025

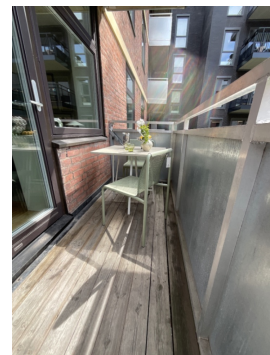
### ! TG 2 Balkonger, terrasser og rom under balkonger

**Vurdering av avvik:**  
• Det er værslitt/oppsprukket trevirke/trepaneler.

**Konsekvens/tiltak**  
• Det må foretas tiltak for å lukke avviket.

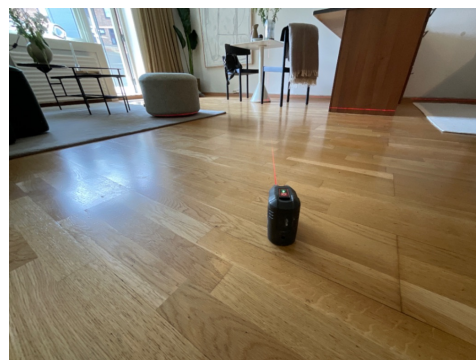
### ! TG 3 Etasjeskille/gulv mot grunn

**Vurdering av avvik:**  
• Målt høydeforskjell på over 30 mm gjennom hele rommet.  
Tilstandsgrad 3 gis med bakgrunn i standardens krav til godkjente måleavvik.

**Konsekvens/tiltak**  
• For å få tilstandsgrad 0 eller 1 må høydeforskjeller rettes opp.  
Ytterligere undersøkelser må foretas for å få kartlagt omfanget for utbedring.

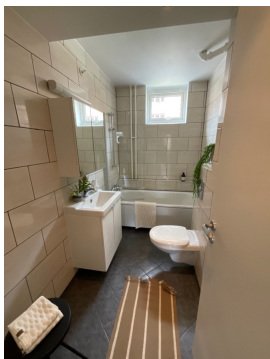
#### TG 2 Overflater vegger og himling

- Det er påvist at flisfuger har riss/sprekker.
- Det er påvist at noen fliser har bom (hulrom under).

- Slike riss/sprekker kan indikere bakenforliggende fuktskader, og konstruksjonen bør observeres jevnlig for å vurdere utvikling.
- Gjennomføre ytterligere undersøkelser og foreta utbedring av skade.

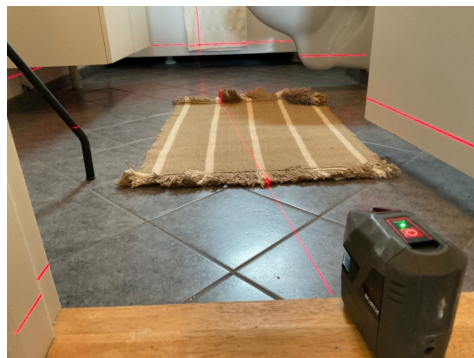
#### TG 2 Overflater Gulv

- Det er påvist at flisfuger har riss/sprekker.
- Det er påvist at noen fliser har bom (hulrom under).

- Gjennomføre ytterligere undersøkelser og foreta utbedring av skade.
- Slike riss/sprekker kan indikere bakenforliggende fuktskader, og konstruksjonen bør observeres jevnlig for å vurdere utvikling.

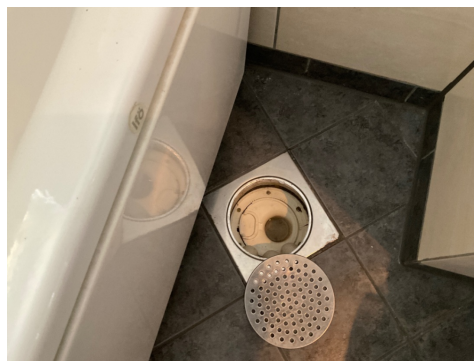
#### TG 2 Sluk, membran og tettesjikt

- Membran kan ikke konstateres (ikke synlig og det foreligger heller ikke dokumentasjon).
- Mer enn halvparten av forventet brukstid er passert på membranløsningen.

- Overvåk tilstanden jevnlig. For å få tilstandsgrad 0 eller 1 må tettesjiktet skiftes ut, men tidspunktet for når dette er nødvendig er vanskelig å si noe om.
- Det må innhentes dokumentasjon.

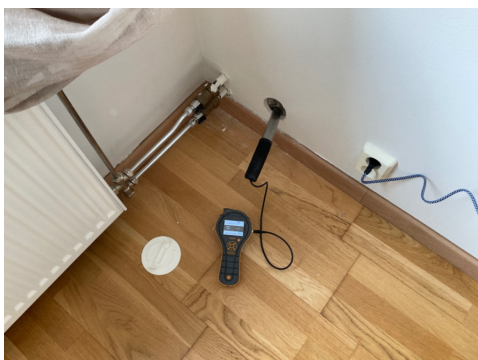
## TG 1 Tilliggende konstruksjoner våtrom

Hulltaking er foretatt uten å påvise unormale forhold. Hulltaking er foretatt i soverom.
