Tilstandsrapport

Enebolig

Rambergsvegen 173 , 5282 LONEVÅG

Rapportdato: 30.04.2026

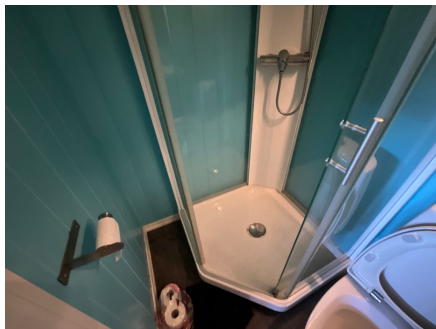
UNDERETASJE > BAD (2,5 M²)

- Det er påvist andre avvik:
- Panel med ikke fuktbestandige materialer i våtsonen (dusjsonen).

- Andre tiltak:
- Løsningen fungerer utelukkende ved bruk av dusjkabinett. Dersom en ønsker annen løsning må rommet rehabiliteres.

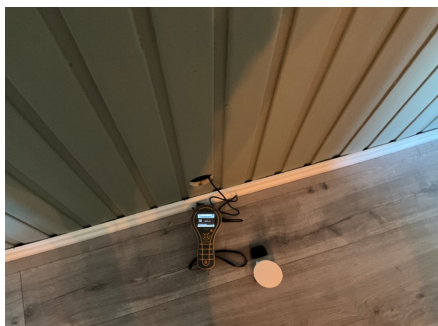
HOVEDETASJE > VASKEROM (6,2 M²)

- Det er påvist at høydeforskjell fra topp slukrist til gulv/synlig topp membran ved dørterskel er mindre enn 25 mm.
- Det er påvist avvik i fallforhold til sluk i forhold til krav i forskrift på byggetidspunktet.

- Andre tiltak:
- Til tross for avviket i fall/høydeforskjell til sluk, vil gulvet fortsatt kunne lede vann mot sluket, men med redusert effektivitet. Dette kan potensielt øke risikoen for vannansamling i enkelte områder av badet.
- Vær oppmerksom ved bruk. For å få tilstandsgrad 0 eller 1 må gulvet bygges om, for å få riktig fall til sluk. Det vil imidlertid sjelden være økonomisk rasjonelt som et enkeltstående tiltak. Ved en eventuell renovring, påse at våtrommet bygges med riktig fall til sluk.
