Tilstandsrapport

Enebolig

Rambergsvegen 173 , 5282 LONEVÅG

Befaringsdato: 20.04.2026

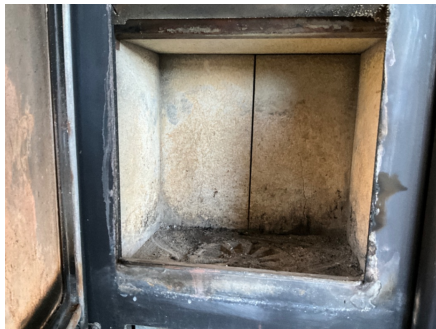
- Sprekker i ildfast stein inne i ovnen.

Mindre oppsprekking på ildfast stein

- Det anbefales jevnlig tilsyn og kontroll med tanke på eventuell svekket funksjon. Utbedringer bør vurderes ved tegn til skader eller lekkasjer. Konf. feier.
- Ildfast stein må skiftes for å lukke avviket.

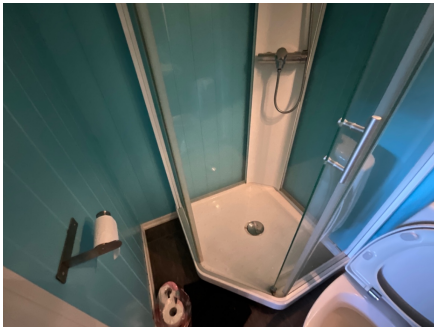
- Det er påvist andre avvik:
- Panel med ikke fuktbestandige materialer i våtsonen (dusjsonen).

- Andre tiltak:
- Løsningen fungerer utelukkende ved bruk av dusjkabinett. Dersom en ønsker annen løsning må rommet rehabiliteres.

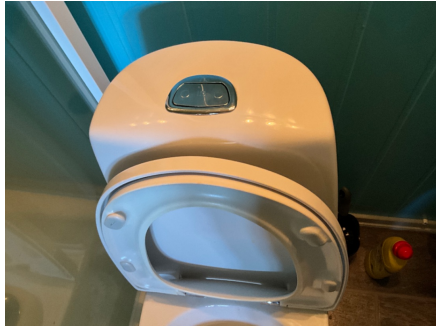
- Det er påvist andre avvik:
- Løst toalett.

- Andre tiltak:
- Toalett bør festes tilstrekkelig.
