Rambergsvegen 173, 5282 LONEVÅG

**Enebolig med attraktiv og solrik
beliggenhet på Ramberget | Hage
og stor terrasse | Herlig utsikt |
Hybelmulighet**

Tilstandsrapport

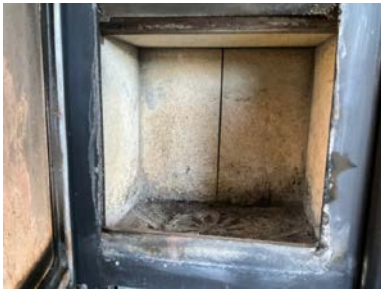
- Mer enn halvparten av forventet brukstid er passert på pipe.
- Sprekker i ildfast stein inne i ovnen.

Mindre oppsprekking på ildfast stein

- Andre tiltak:
- Det anbefales jevnlig tilsyn og kontroll med tanke på eventuell svekket funksjon. Utbedringer bør vurderes ved tegn til skader eller lekkasjer. Konf. feier.
- Ildfast stein må skiftes for å lukke avviket.
