Tilstandsrapport

📍 Bråvallagata 30A , 5522 HAUGESUND

gnr. 26, bnr. 711

Selveier tomannsbolig (vertikaldelt) - Byggeår: 1956

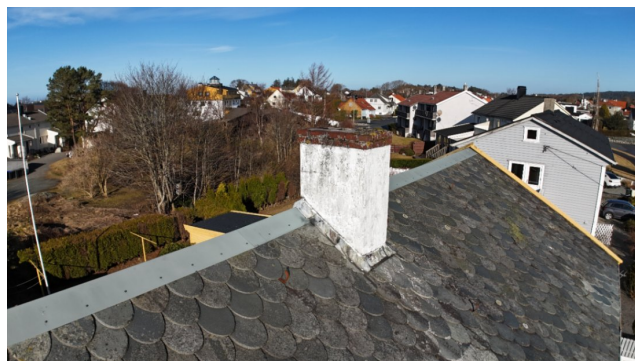
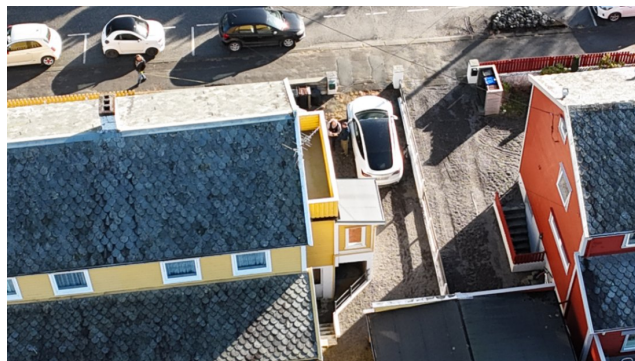
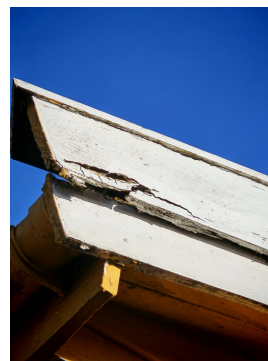
TG 2 Takteking

- Mer enn halvparten av forventet brukstid er passert på taktekingen.
- Mer enn halvparten av forventet brukstid er passert på undertak.

Råte på vindski stue vest

Råte vindski

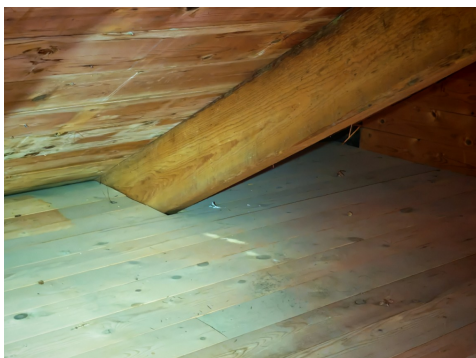
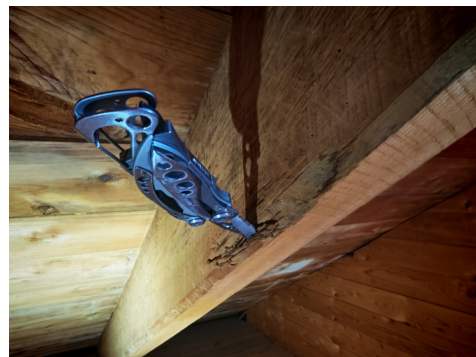
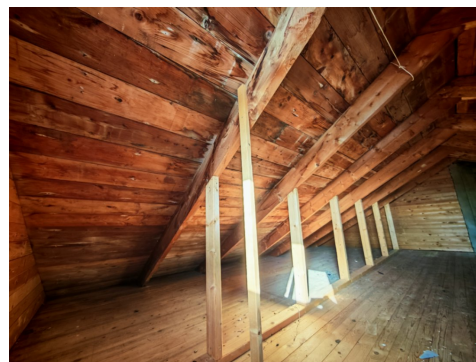
TG 2 Takkonstruksjon/Loft

- Det er begrenset/dårlig ventilering av takkonstruksjonen.
- Det er påvist fuktskjolder i undertak/takkonstruksjon.
- Det er registrert symptom på aktivitet fra skadedyr.

Tilfredsstillende lufting iht. anbefaling kan ikke påvises, og det er funnet negative symptomer på begrenset lufting (spor av mott).

Det er flere fuktskjolder og eller misfargning.

Lokal skade på en sperre.

Borebiller e.l. treborende skadeinsekter kan svekke treverkets bæreevne og redusere levetiden på konstruksjoner. Borebille indikerer også at konstruksjonen er noe underventilert / forhøyet fuktighet.

Svak ventilering på kaldtloft kan føre til opphopning av fukt, som igjen gir risiko for kondens, skadeinsekter, råte og redusert levetid på takkonstruksjonen.

- Lokal utbedring bør utføres.
- Lufting/ventilering bør forbedres.
- Dersom tiltaket ikke utføres er det fare for ytterligere skadeutvikling.

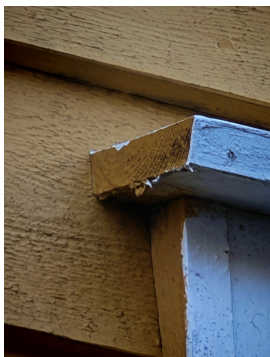
TG 2 Vinduer

- Det er påvist avvik rundt innsettsdetaljer.
- Karmene i vinduer er slitte og det er sprekker i treverket.

Vannbord er ikke innfelt i kledning. Utenpåliggende vannbord vurderes av noen som en svakere fuktteknisk løsning.

Avviket med utenpåliggende vannbord ser ikke ut til å ha hatt noen umiddelbar konsekvens, men vannbord skal felles inn for å lede vann bort fra byggets vegger dermed beskytte mot vannskader og forhindre at fuktighet trekker inn.

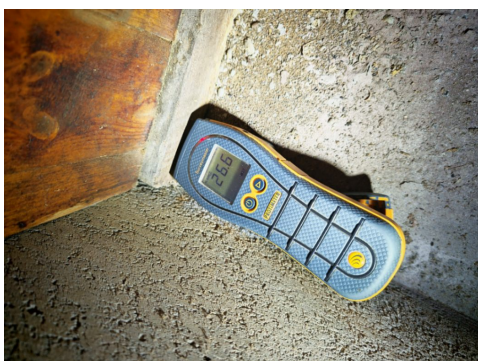
- Det er gjennom målinger påvist høyt fuktnivå i trevegger i underetg./kjeller, det er derfor ikke foretatt hulltaking

Det måles ca. 26 vektprosent fuktighet i treverk som er i direkte kontakt med betong nordvest i kjeller:

Fuktighet mellom 19.5 - 27.9 vektprosent vurderes som meget fuktig. Dette tilsvarer ca. mellom 85 % - 100 % relativ fuktighet og innebærer risiko for treødeleggende sopper, muggdannelse, stripet borebille og råteborebiller mm.

- Ytterligere undersøkelser må foretas for å få kartlagt tilstanden og omfanget på eventuelle skader.

Som følge av registrert forhøyet fuktnivå anbefales det nærmere undersøkelser.

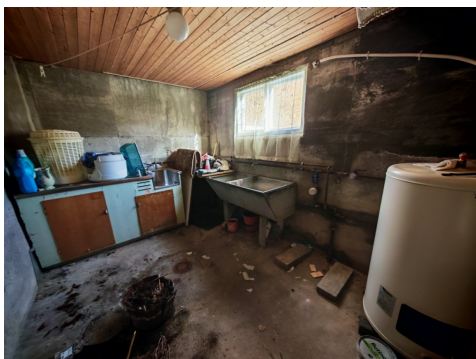
Eldre vaskekjeller. Betong er ikke ansett som vanntett sjikt lengre, slik rommet ikke må forveksles med et moderne lekkasjesikkert våtrom.

Om rommet vurderes som et vaskerom - TG3 -

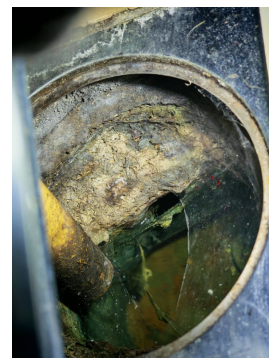
TG 3 Generell

Badet er åpenbart ikke lekkasjesikkert iht. dagens krav (vanntett sjikt)

- Manglende oppgradering av våtrommet medfører høy risiko for at konstruksjonene ikke vil tåle vanlig bruk av vann eller lekkasjer. Selv om det er dusjkabinett, er det fortsatt en betydelig risiko for at våtrommets konstruksjoner ikke tåler lekkasjer. Dette kan føre til fuktskader på tilstøtende konstruksjoner.

OM det kommer avløpslukt, må åpning til plugg plugges.

Kostnadsestimat: 200 000 - 500 000

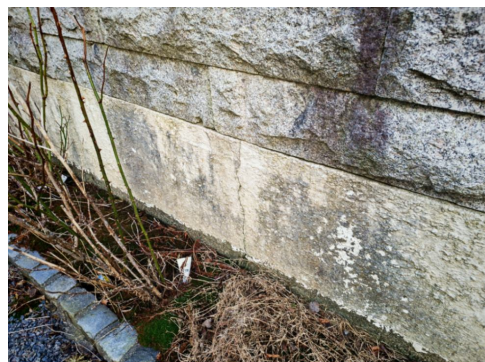
- Det er påvist mindre sprekker og/eller skjevheter i muren.

- Lokal utbedring må utføres.

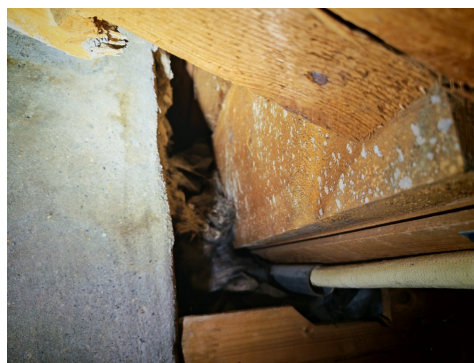
Delvis mindre åpning i brannskille mot nabo mot nord på loft (til høyre for pipe)

- For å avklare omfanget av avvik ved branncelleinndeling må det gjøres nærmere undersøkelser av en kvalifisert fagkyndig person. Brannen kan spre seg raskere ved avvik i branncelleinndelingen.
