# Tilstandsrapport

Boligbygg med flere boenheter

Gruegata 18 B, 0652 OSLO

Befaringsdato: 30.05.2025

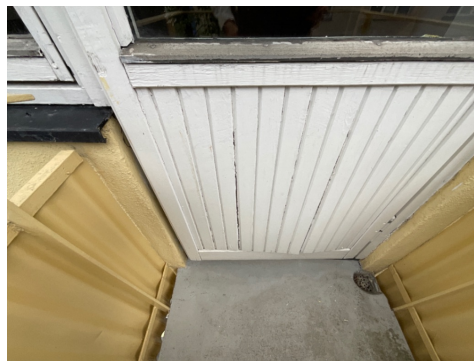
### ! TG 3 Dører - 2

Bygningen har malt balkongdør i tre.

- Det er påvist dør(er) med fukt/råteskader.
- Det er påvist dører som er vanskelig å åpne eller lukke.
- Karmene i dører er værslitte utvendig og det er sprekker i trevirket.

- Lokal utbedring/utskifting av fukt/råteskadet treverk.
- Døren(e) står foran utskifting.
- Det må påregnes noe vedlikehold og at enkelte dører må skiftes ut.

**Kostnadsestimat:** 10 000 - 50 000

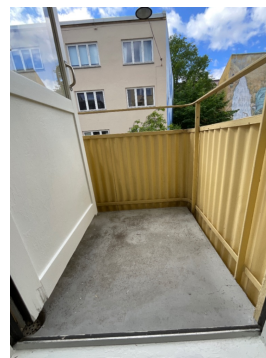
### ! TG 2 Balkonger, terrasser og rom under balkonger

- Åpninger i rekkverk er ikke i henhold til krav i dagens forskrifter.

- Det er ikke krav om utbedring av åpninger i rekkverk til dagens forskriftskrav.

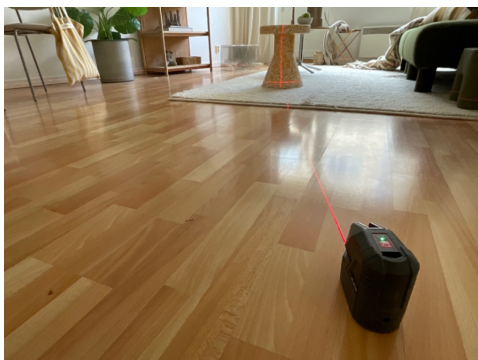
- Det er målt høydeforskjell på mellom 15-30 mm gjennom hele rommet. Tilstandsgrad 2 gis med bakgrunn i standardens krav til godkjente måleavvik.
- Målt høydeforskjell på mellom 10 - 20 mm innenfor en lengde på 2 meter. Tilstandsgrad 2 gis med bakgrunn i standardens krav til godkjente måleavvik.

Nivellering stue, avvik ca. 15-30 mm

- For å få tilstandsgrad 0 eller 1 må høydeforskjeller rettes opp. Ytterligere undersøkelser må foretas for å få kartlagt omfanget for utbedring.

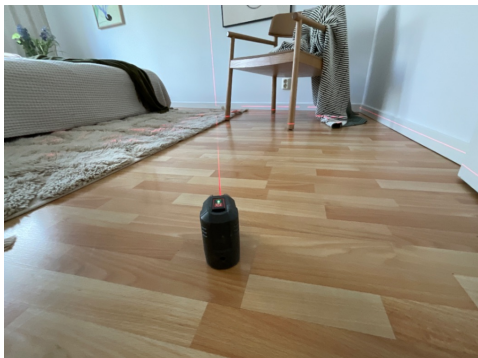
Nivellering soverom, avvik ca. 10-20 mm

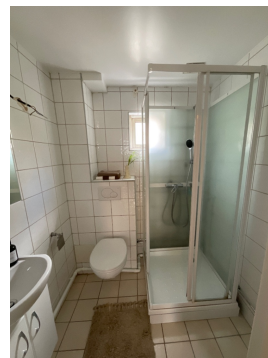
## ! TG 3 Generell

- Våtrommet må oppgraderes for å tåle normal bruk etter dagens krav.

- Våtrommet må totalrenoveres. Alle forhold med tettesjikt, våtsone, sluk m.m. må dokumenteres.

Kostnadsestimat: 100 000 - 300 000

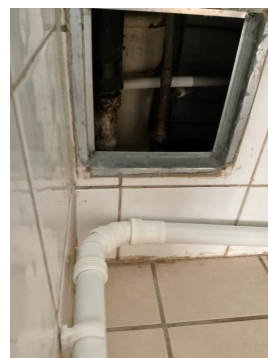
## ! TG 1 Tilliggende konstruksjoner våtrom

Hulltaking er ikke foretatt, det ble benyttet luke i våtsone.

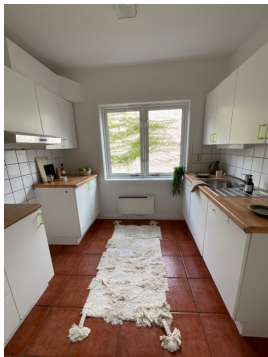
## ! TG 2 Overflater og innredning

Slitasje på innredning, benkeplate, eldre rør mm.

Oppgradering må påregnes.

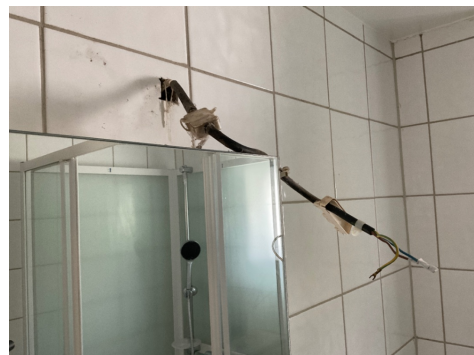
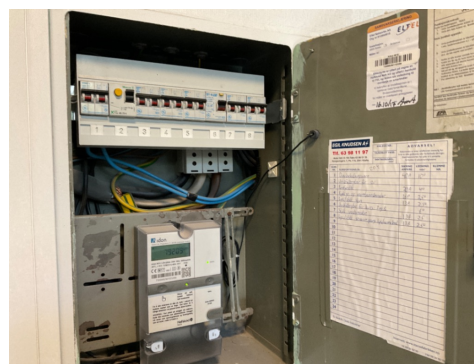
## ! TG 3 Elektrisk anlegg

8. Er det tegn til at det har vært termiske skader (tegn på varmgang) på kabler, brytere, downlights, stikkontakter og elektrisk utstyr? Sjekk samtidig tilstanden på elektrisk tilkobling av varmtvannsbereder, jamfør eget punkt under varmtvannstank  
**Nei**
9. Er der synlig defekter på kabler eller er disse ikke tilstrekkelig festet?  
**Ja**

10. Er det tegn på at kabelinnføringer og hull i inntak og sikringsskap ikke er tette, så langt dette er mulig å sjekke uten å fjerne kapslinger?  
**Nei**
11. Finnes det kursfortegnelse, og er den i samsvar med antall sikringer?  
**Ja**
12. Foreta en helhetsvurdering av det elektriske anlegget, dets alder, allmenne tilstand og fare for liv og helse. Bør det elektriske anlegget ha en utvidet el-kontroll?  
**Ja Det anbefales at anlegget kontrolleres av autorisert foretak.**

**Kostnadsestimat: 10 000 - 50 000**
