Nordbygda 62

4130 HJELMELAND

Tilstandsrapport

Eierskifte

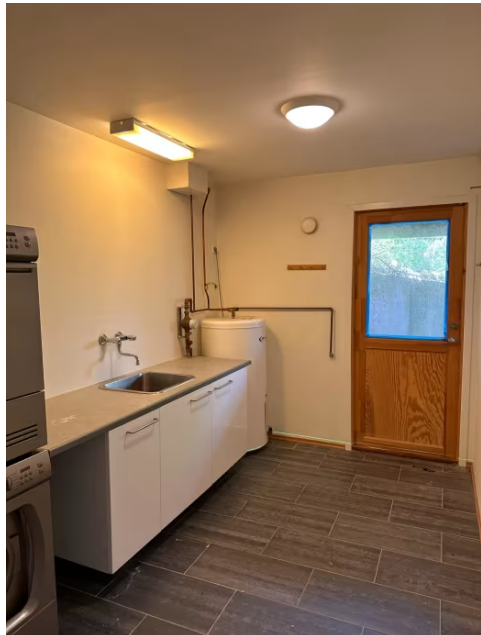
6.25 Våtrom: Vaskerom

Våtrom: Vaskerom

Det er kun naturlig ventilering via ventil på yttervegg.

Anbefaler å montere mekanisk avtrekk på vaskerommet.
