# Tilstandsrapport

Enebolig

Hellestvedtveien 32, 3965 HERRE

Befaringsdato: 07.05.2025

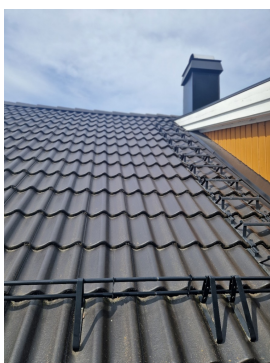
Boligens taktekkning består av krum betong takstein skiftet 2021. Undertak med papp membran med lekter og sløyfer. Observert fra bakkenivå ble det ikke registrert mangler eller skader. Normal levealder for undertak/papp membran og krum betong takstein er 45 til 60 år avhengig av klimatiske forhold. Dette til opplysning til nye hjemmelshavere.

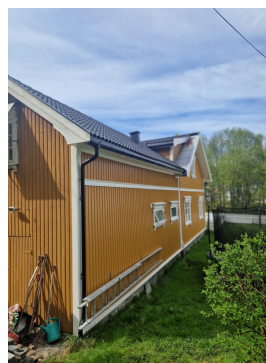
### Vurdering av avvik:

Eldre fasadepanel fløybygning.

- Lokal utbedring må utføres.

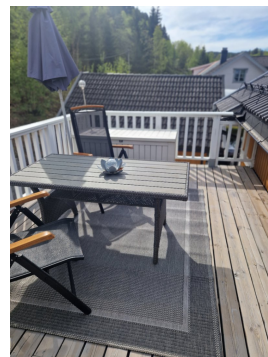
- Balkong/terrasse ligger over innredede boligrom, usikker konstruksjon. Konstruksjonsutforming gir økt fare for skader.

- Det må gjennomføres ytterligere undersøkelser.

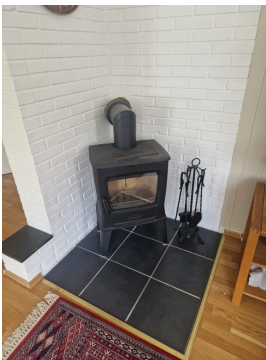
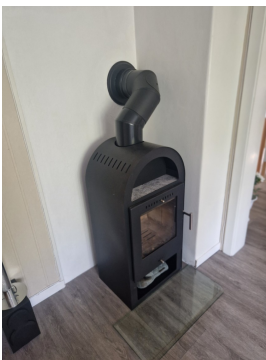
- Tidspunkt for piperehabilitering nærmer seg.

Innsetning av nytt innvendig røykrør bør beregnes på sikt.

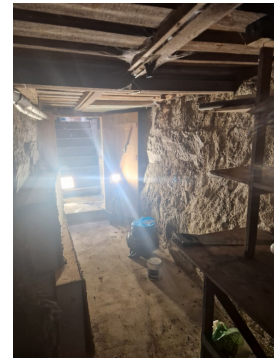
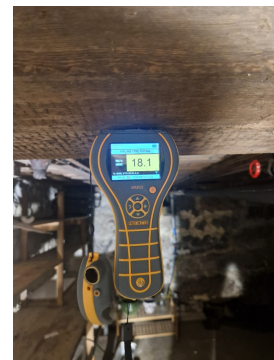
Boligen har etablert kryperom med adkomst fra luke/dør i grunnmur. Grunn består av betongplate på grunn. Vegger i murverk og gråstein mur. Himling består av stubbelofts bord. Ved bruk av fuktmåler i trevirke ble ingen høye/unormale fuktverdier målt i trevirke. Ca 14 til 16 vektprosent trevirke ble målt. Det anbefales på generelt grunnlag å etablere mekanisk avtrekk i kryperom.  
Kun deler av kryperom har inspeksjons mulighet.

- Det er ikke adkomst til deler av krypkjelleren. Krypkjeller er kun vurdert i tilgjengelige deler. Krypkjeller regnes for å være en risikokonstruksjon som er utsatt for fukt- og råteskader i bunnsvill, trebjelkelaget og andre tilstøtende konstruksjoner, på grunn av fuktighet fra grunn og kondensering ved temperaturforskjeller. Selv om det ikke er avdekket tegn på skader, betyr ikke dette nødvendigvis at det ikke foreligger skader i eller i forbindelse med krypkjelleren.

Erfaringsmessig har kryperom høy skadefrekvens. Om mulig bør det etableres inspeksjons mulighet i det deler som mangler mulighet til inspeksjon.

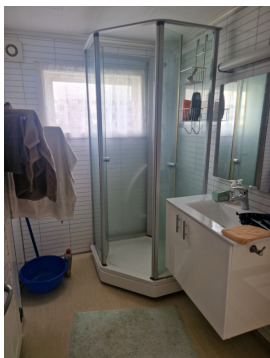
- Våtrommet må totalrenoveres. Alle forhold med tettesjikt, våtsone, sluk m.m. må dokumenteres.
- Manglende oppgradering av våtrommet medfører høy risiko for at konstruksjonene ikke vil tåle vanlig bruk av vann eller lekkasjer. Selv om det er dusjkabinett, er det fortsatt en betydelig risiko for at våtrommets konstruksjoner ikke tåler lekkasjer. Dette kan føre til fuktskader på tilstøtende konstruksjoner.

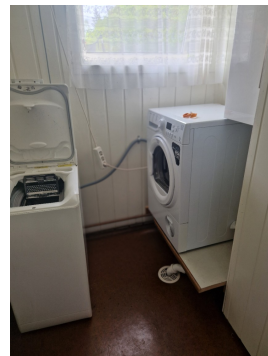
- Manglende oppgradering av våtrommet medfører høy risiko for at konstruksjonene ikke vil tåle vanlig bruk av vann eller lekkasjer. Selv om det er dusjkabinett, er det fortsatt en betydelig risiko for at våtrommets konstruksjoner ikke tåler lekkasjer. Dette kan føre til fuktskader på tilstøtende konstruksjoner.

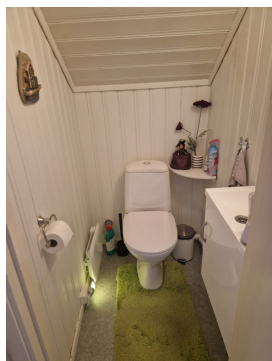
#### Vurdering av avvik:

Ventilasjon bør etableres.

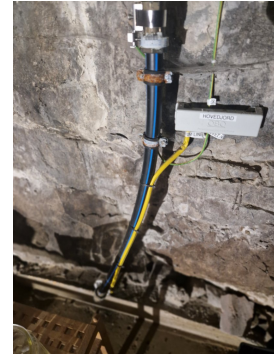
I følge eier er vann og avløpsnett skiftet til kommunalt nett i 2011. Bra vanntrykk ved funksjonstest. God avrenning fra sluk og toalett ved funksjonstest. Inntaksledning i plast med el-kabler. Anlegget kun funksjonstest et og visuelt kontrollert.

Synlig PEL/plast i kjeller til inntaksledning.
