Salg av leilighet
Lars Hollos gate 32
2318 Hamar

OM EIERSKIFTERAPPORT™

Befaringsdato: 09.12.2024

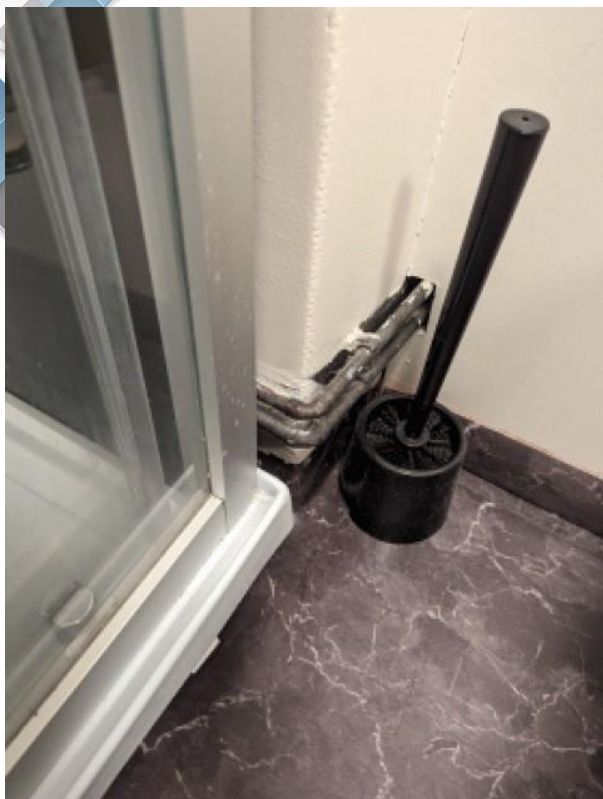
1. Våtrom**1.1 Bad / vaskerom****TG 3** 1.1.1 Overflate vegger og himling

Bad rehabilitert i 2023 av ufaglært/egeninnsats/dugnad iflg. eier.

Malte slette flater vegg og himling. Belegg med oppbrett vegg H.ca.5cm.

Merknader: Rørlegger i slekt, som hjalp til med tilkobling av vann på badet iflg. eier. Maling av vegger i våtsoner er ikke utført med et godkjent våtromssystem, iht. TEK17.

Her er det påkrevd med dusjkabinett til badet er utført iht. TEK17.

Takstmannens prisvurdering ved utskiftning antas mellom Kr. 100 000. - og 300.000.-
